ASBESTI- JA HAITTA-AINEKARTOITUS

PORIN ENTINEN LYHYTAALTOASEMA, RADIOASEMANTIE

OSKU NIEMINEN
PREPON OY
Pohjoisranta 11

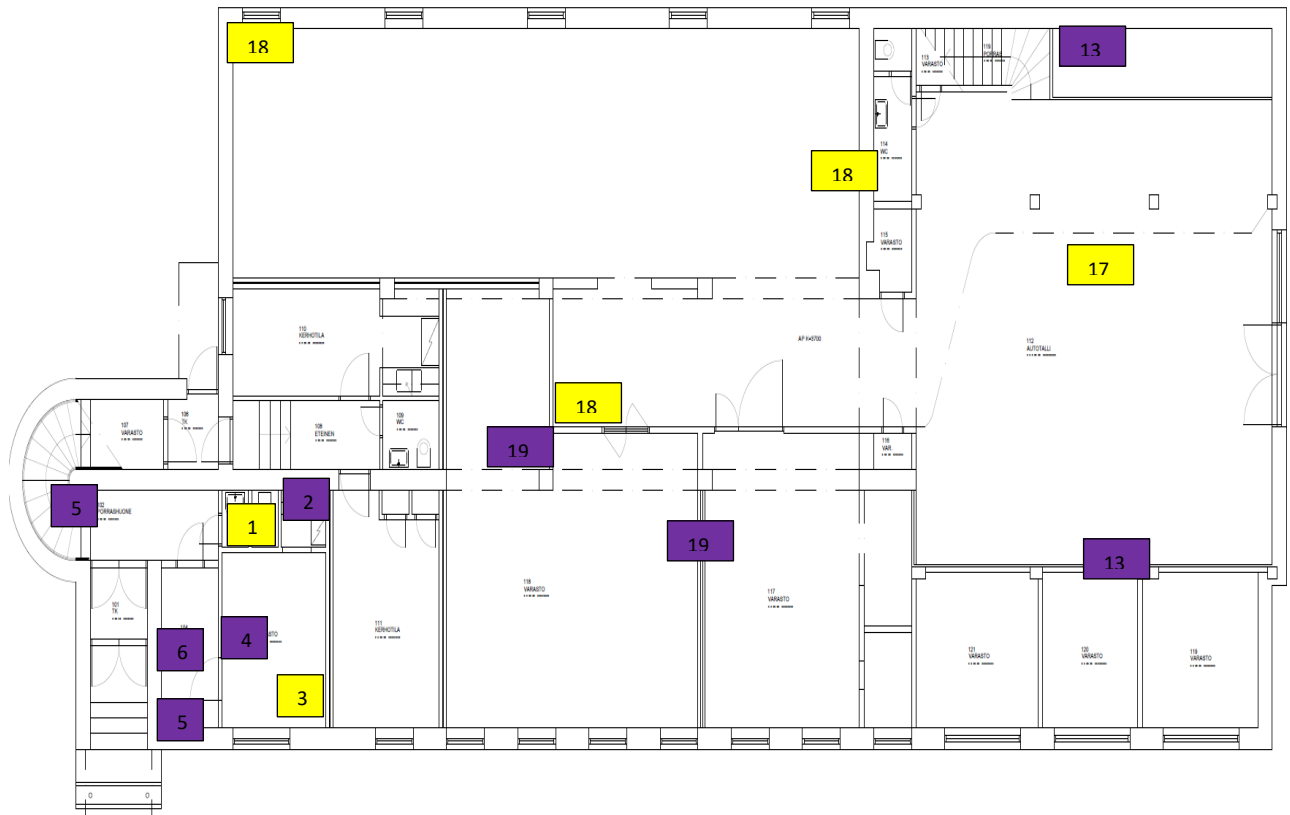
1.kerros

- 1 = WC 103, lattian laatoitus + laastit
- 2 = WC 103, seinien maalit + tasoite/rappaus (raskasmetallit)
- 3 = Varasto 106, lattian muovimatto + liima + tasoite
- 4 = Varasto 106, seinien maalit (sininen) + tasoite/rappaus (raskasmetallit)
- 5 = Varasto 104/ porrashuone 102, seinien maalit (punainen) + tasoite/rappaus (raskasmetallit)
- 6 = Varasto 104, katon maalit + tasoite/rappaus (raskasmetallit)
- 13 = Autohalli 112, seinien maalit + tasoite/rappaus (raskasmetallit)
- 17 = Autohalli 112, lattian laatoitukset + laastit
- 18 = Halli 130, seinien maalit + tasoite/rappaus
- 19 = Varasto 118, seinien maalit + tasoite/rappaus (raskasmetallit)

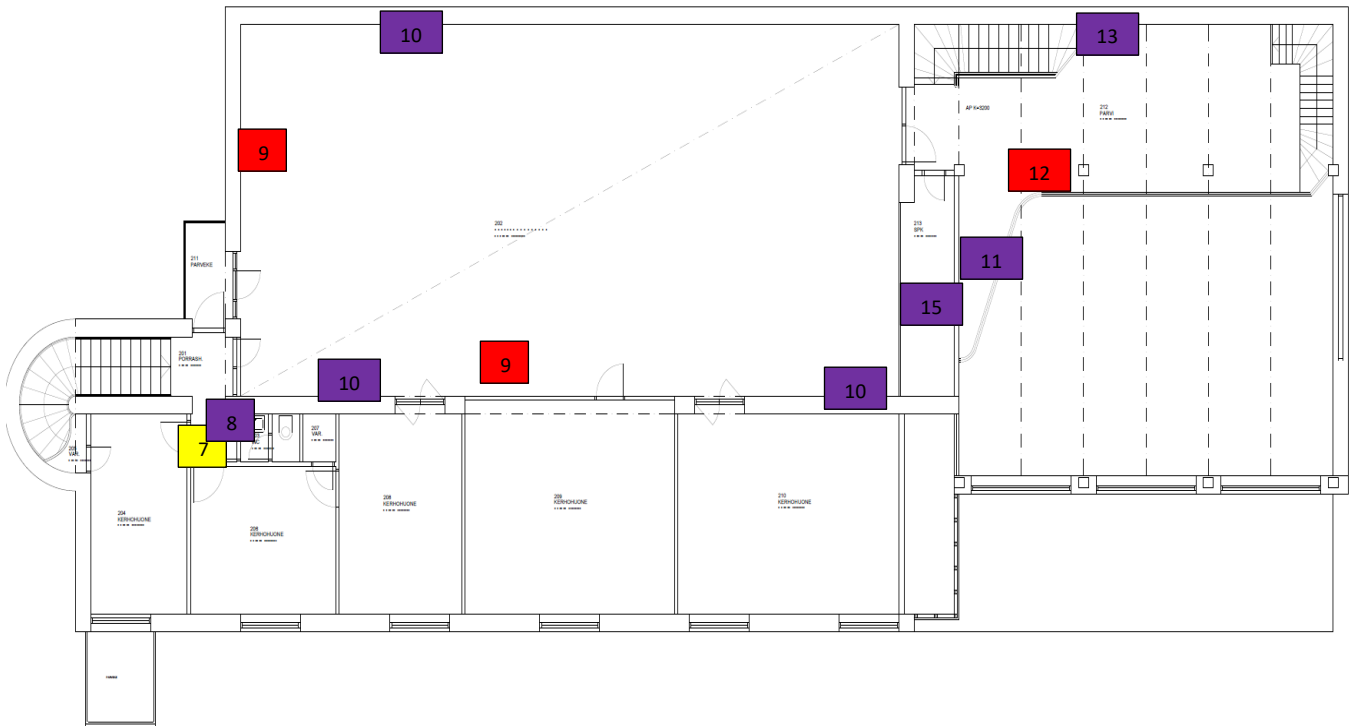
2.kerros

- 7 = WC edustila 201, lattian muovimatto + liima + tasoite
- 8 = WC edustila 201, seinien maalit (oranssi) + tasoite/rappaus (raskasmetallit)
- 9 = Sali 202, lattian muovimatto + liima + tasoite (ASB)
- 10 = Sali 202, seinien maalit (vaalea, keltainen) + tasoite/rappaus (raskasmetallit)
- 11 = Autohalli 112, katon maalit (vaalea, beige) + tasoite/rappaus (raskasmetallit)
- 12 = Parvi 212/ SPK 213, lattian muovimatto + liima + tasoite (ASB)
- 13 = Autohalli 112, seinien maalit (keltainen, harmaa, vaalea) + tasoite/rappaus (raskasmetallit)
- 15 = SPK 213, seinien maalit (vihreä) + tasoite/rappaus (raskasmetallit)

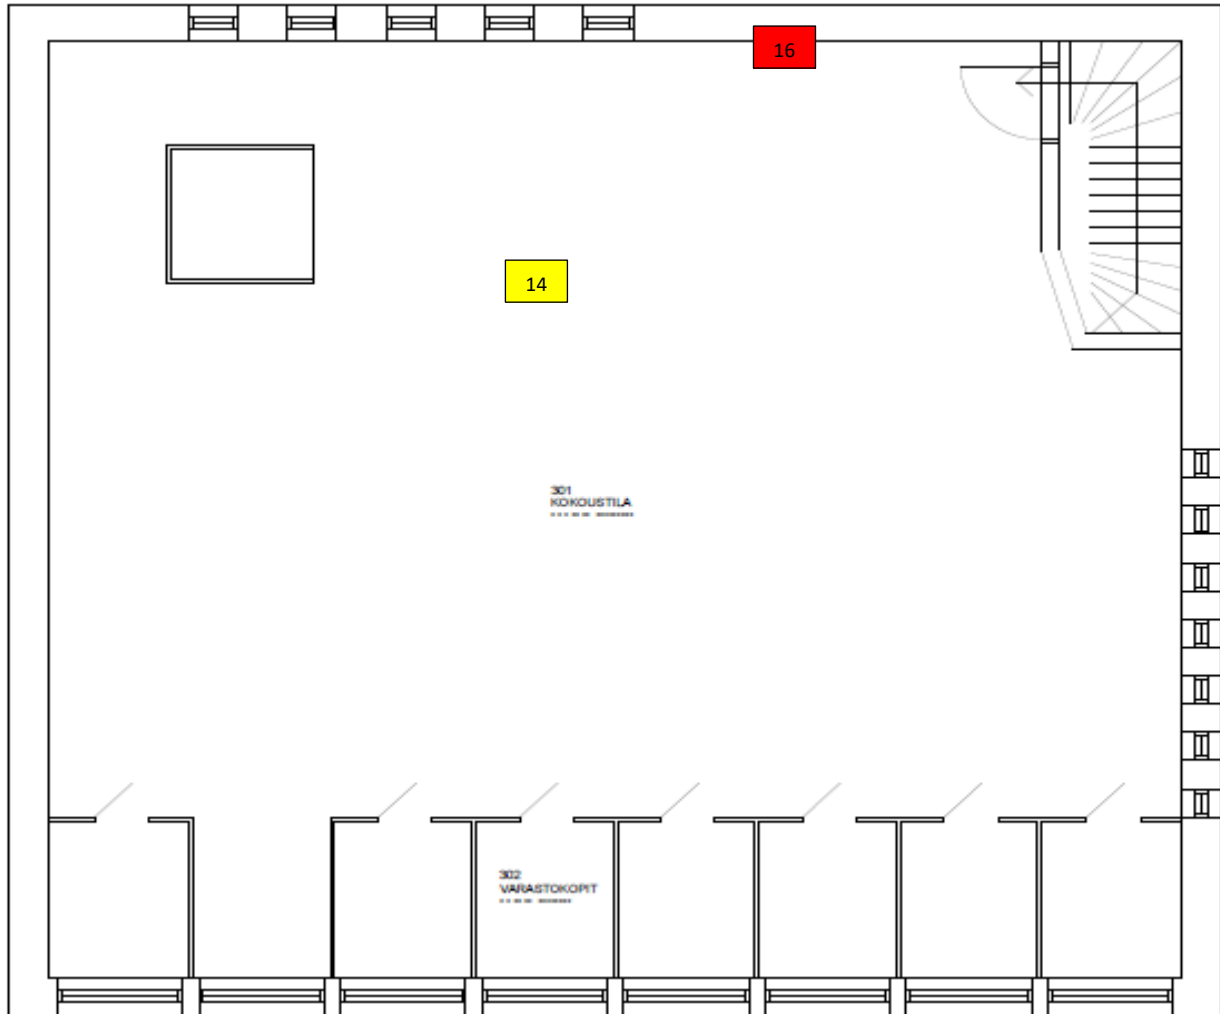
- 14 = Ullakko 301, lattian saumojen pikisively
- 16 = Ullakko 301, ulkoseinien sementtilevytykset (ASB)

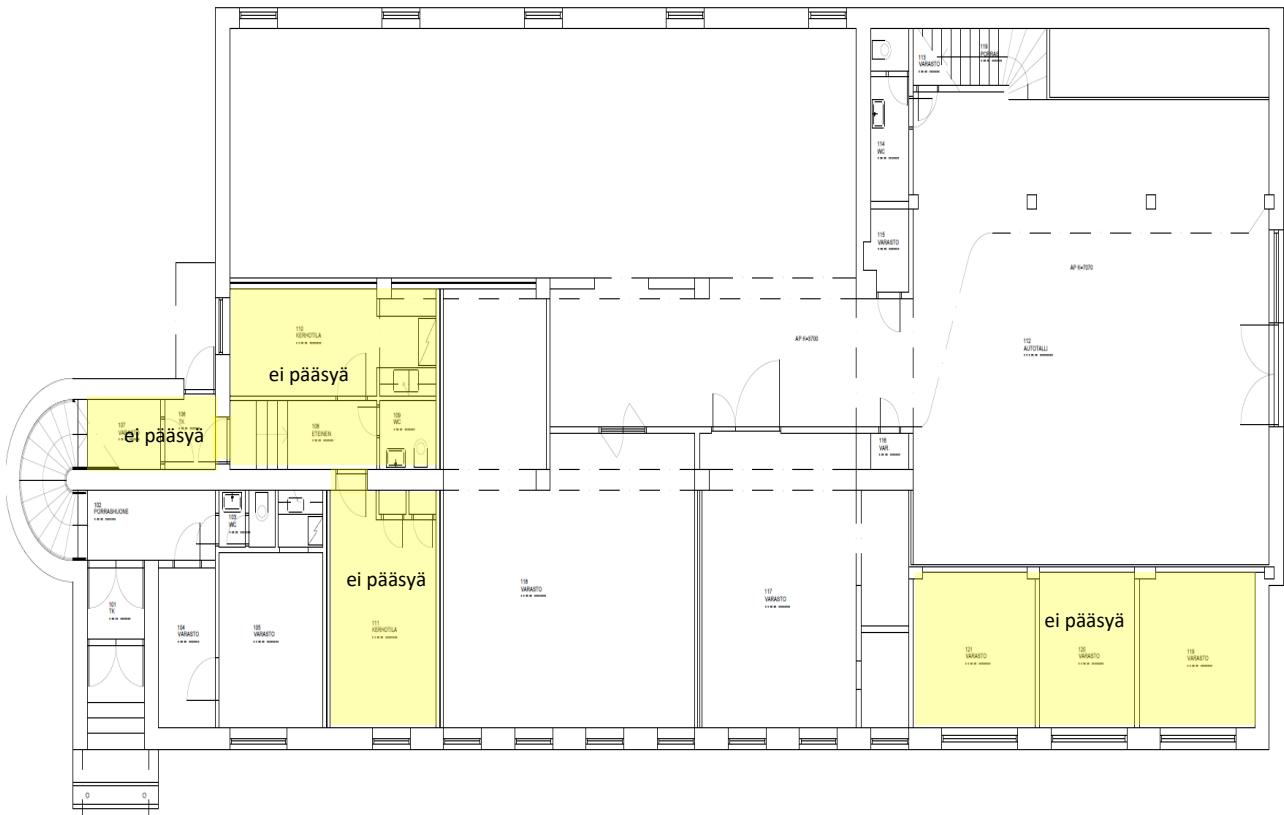
1.kerros

RAM = Rakennuksen tutkittujen sisäseinien- ja kattojen maalien raskasmetallipitoisuudet ylittivät lähtökohtaisesti kaikissa tiloissa. Tilojen pintoja ei ole eritelty raportissa.

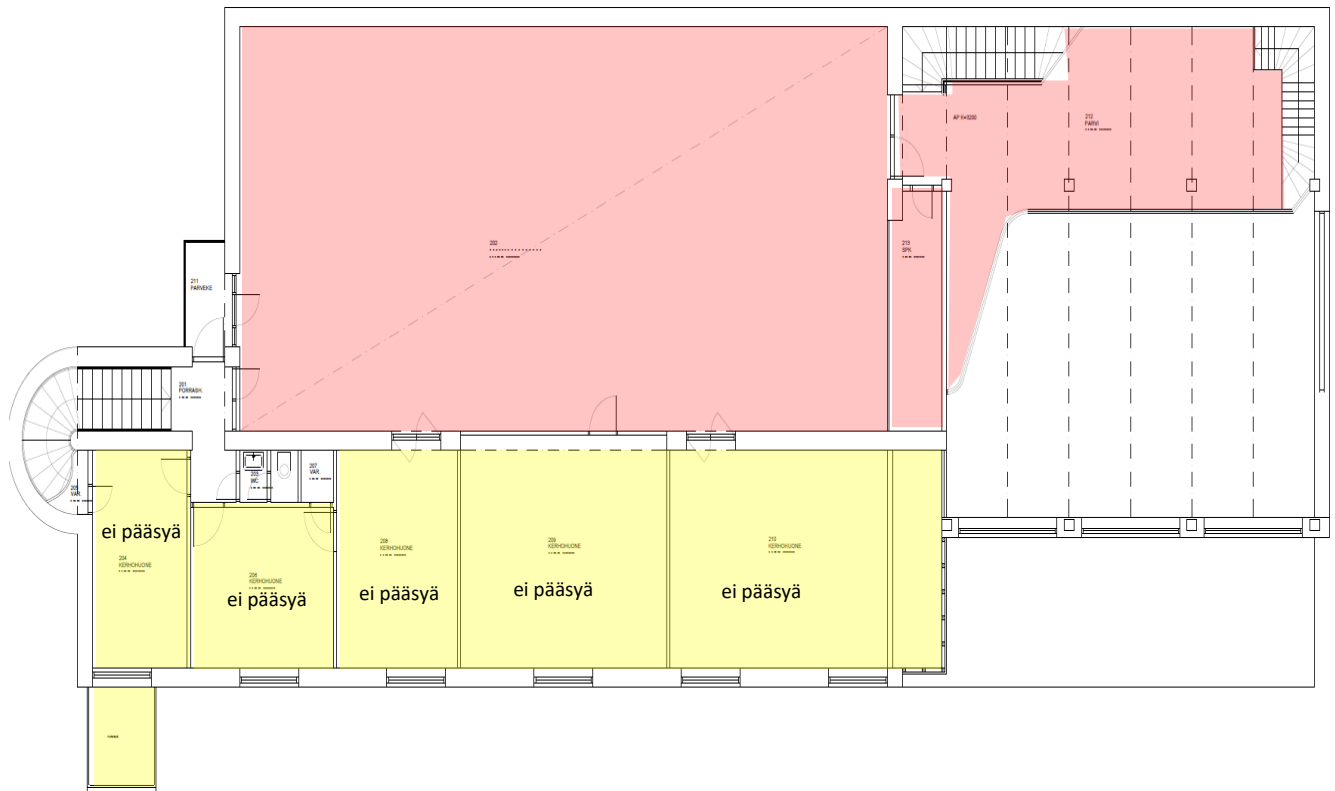
2.kerros

- mm** = Punaisella pohjalla merkityillä aloilla lattian pinnoitteena on käytetty **asbestipitoista muovimattoa**.
- EIK** = Keltaisella pohjalla merkittyihin tiloihin ei ollut kartoitus hetkellä pääsyä.
- RAM** = Rakennuksen tutkittujen sisäseinien- ja kattojen maalien raskasmetallipitoisuudet ylittävät lähtökohtaisesti kaikissa tiloissa. Tilojen pintoja ei ole eritelty raportissa.

- Rakennuksen asbestipitoiset muovimatot tulee purkaa osastointipurkutyönä RATU 82- 0347 ohjeen mukaisesti osastointimenetelmää käyttäen puhtaalle betonipinnalle asti.

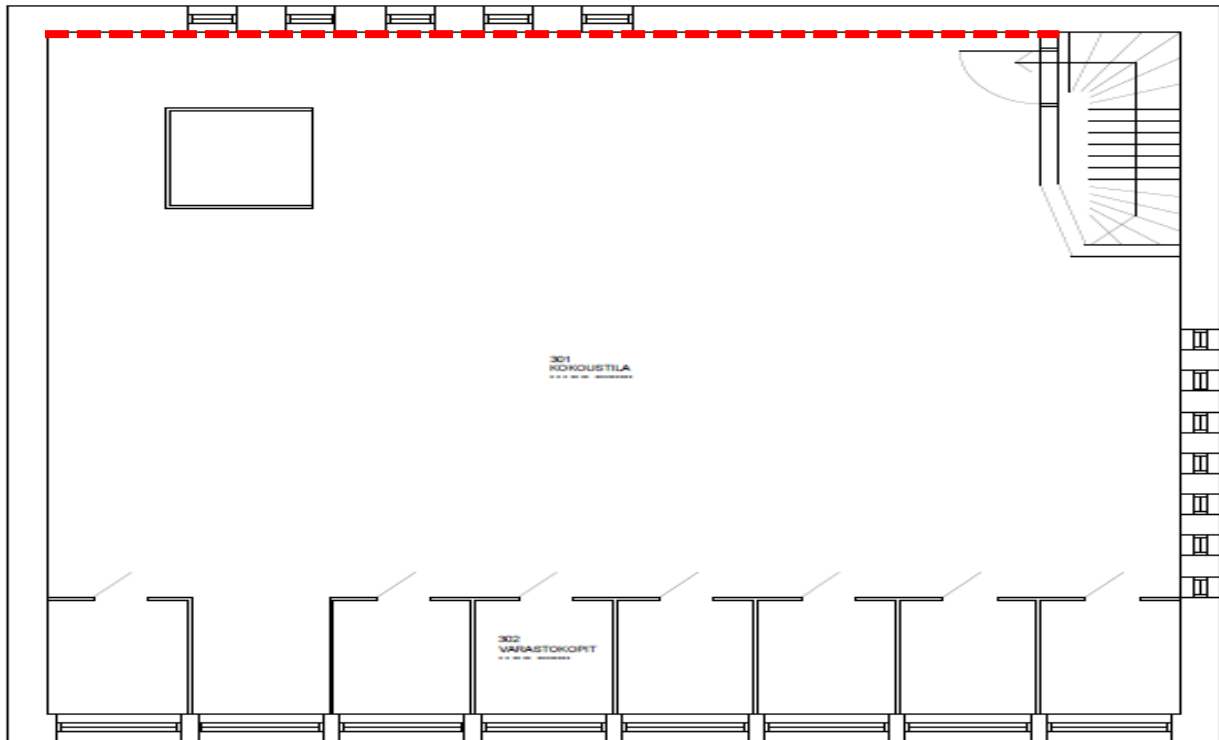
Ullakko

sem = Punaisella vahvennetulla katkoviivalla merkityssä seinässä on käytetty **asbestipitoista sementtilevystä**.

- Ullakkotilan seinän asbestipitoiset sementtilevytykset tulee purkaa osastointipurkutyönä RATU 82-0347 ohjeen mukaisesti osastointimenetelmää käyttäen.

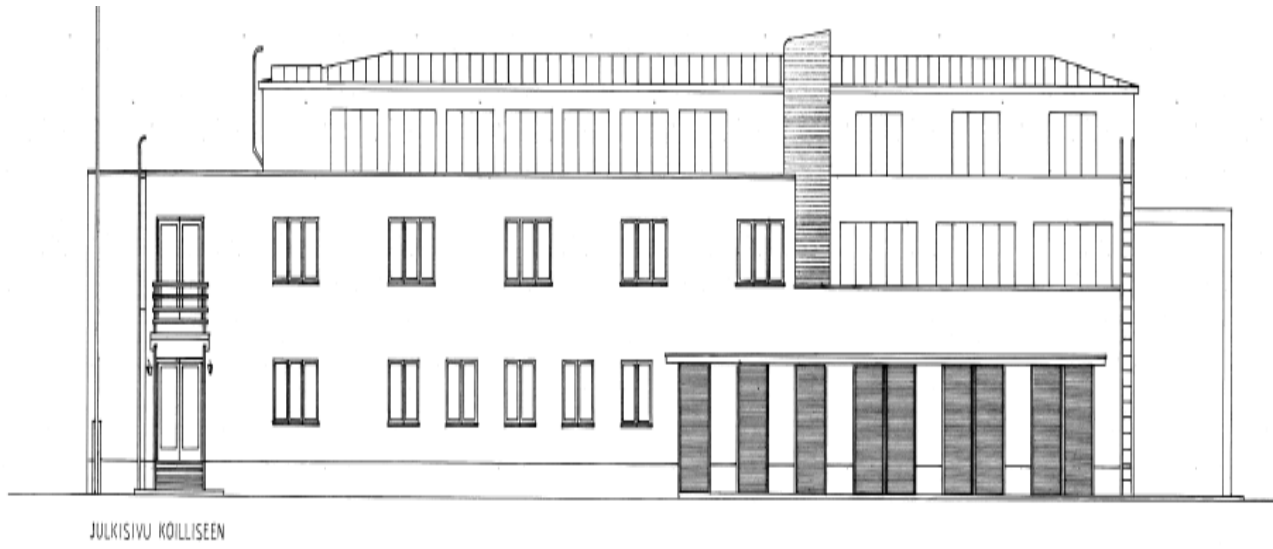
Vesikatto

= Rakennuksen vesikatteena käytetyn vanhan peltikatteen maalien raskasmetallien pitoisuudet ylittyvät.

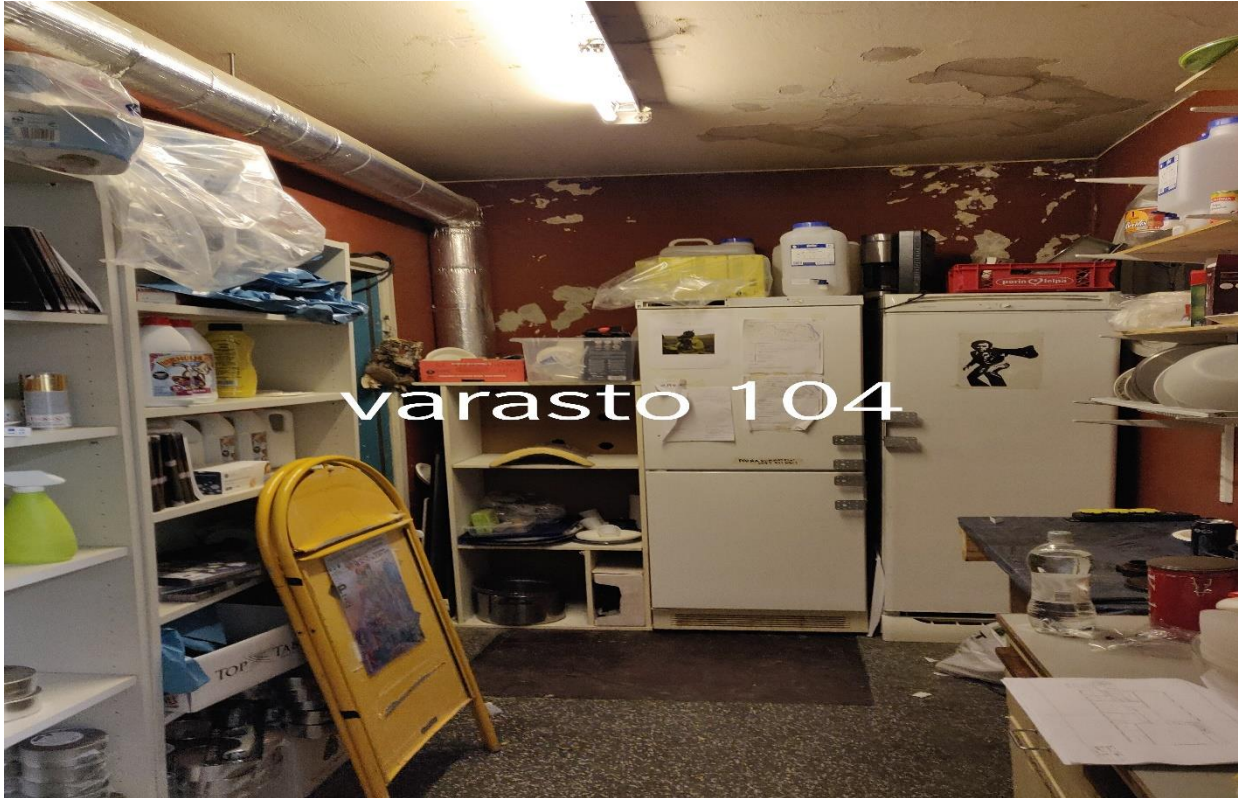
Varasto 104, seinien- ja katon maalien raskasmetallipitoisuudet ylittyvät. Punaisien maalien liijypitoisuus ylittää vaarallisen jätteen raja-arvot.

- Rakennuksen lyijypitoisuudet ylittävät maali pinnoitteet tulee käsitellä RATU 82-0382 ohjekorttia noudattaen. Suositellaan ottamaan yhteyttä paikalliseen jäteviranomaiseen ennen jätteen loppusijoitusta.

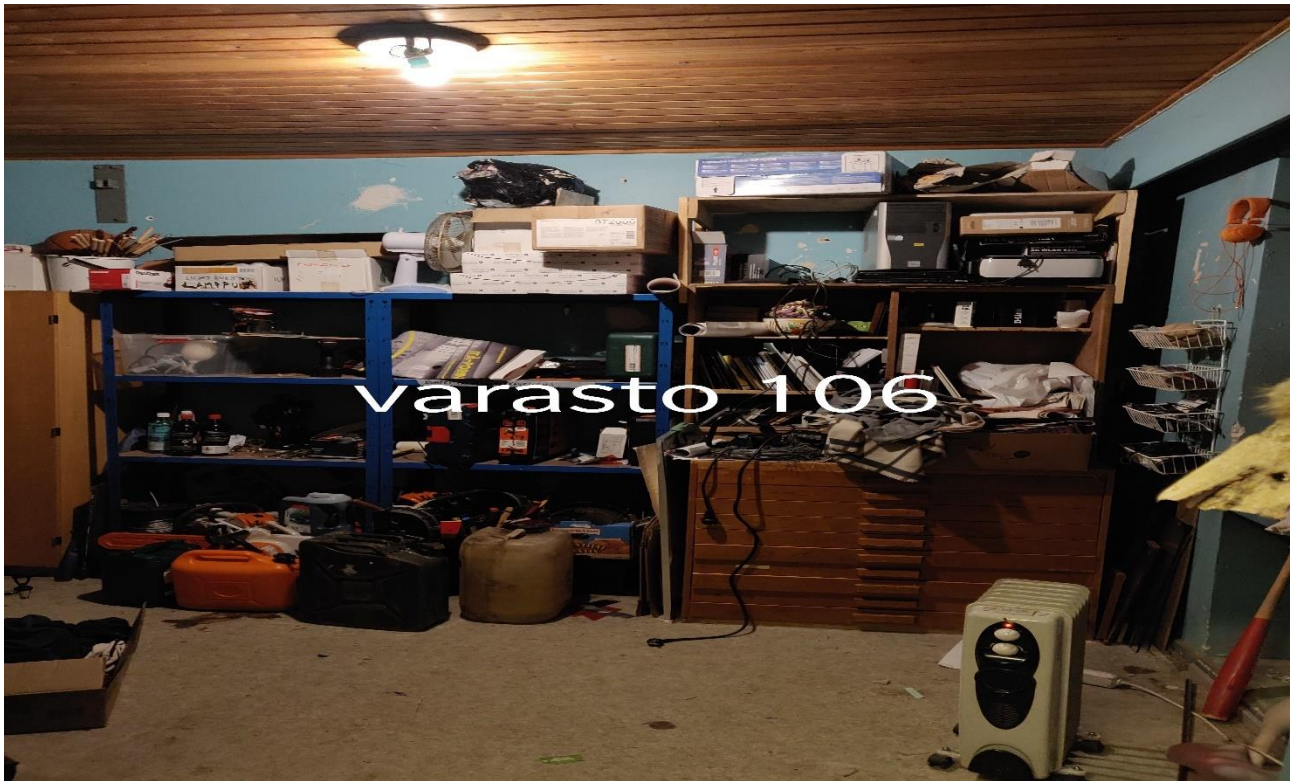
Varasto 106, seinien- ja katon maalien raskasmetallipitoisuudet ylittyvät.

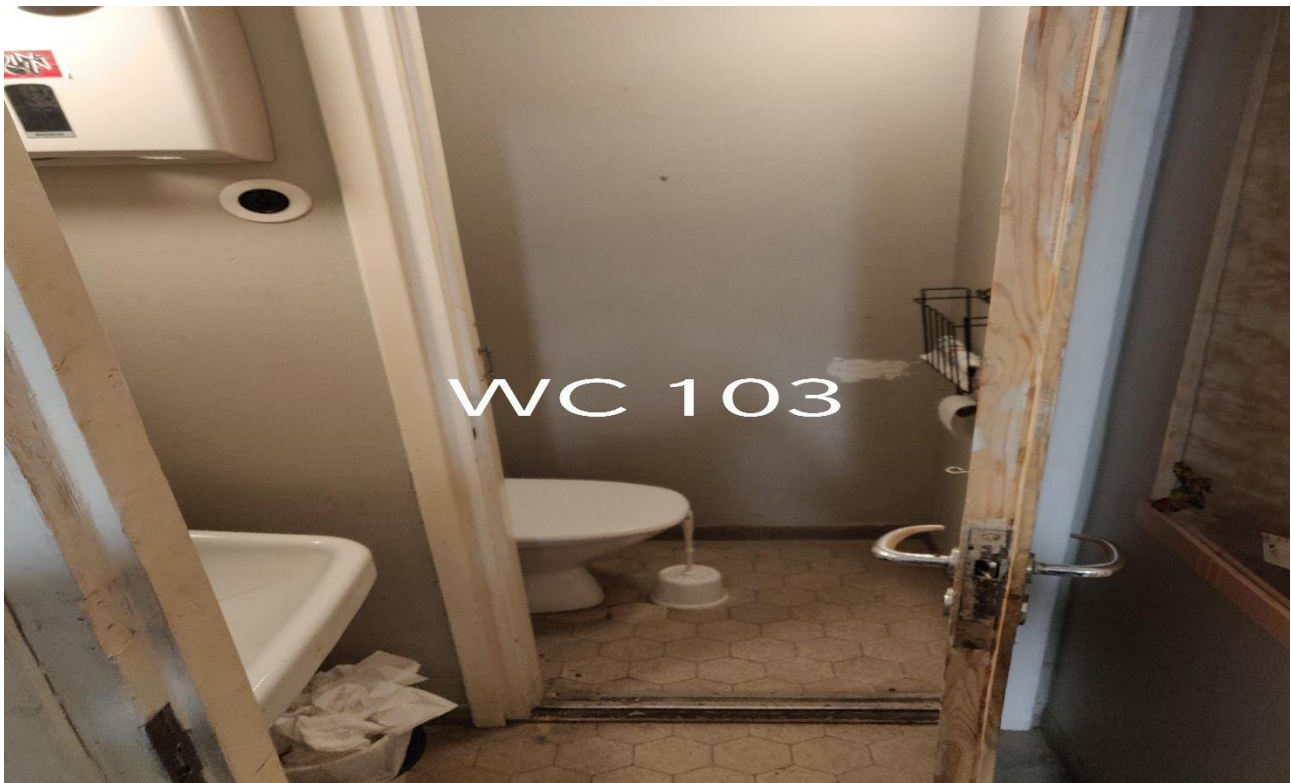
WC 103, seinien- ja katon maalien raskasmetallipitoisuudet ylittyvät.

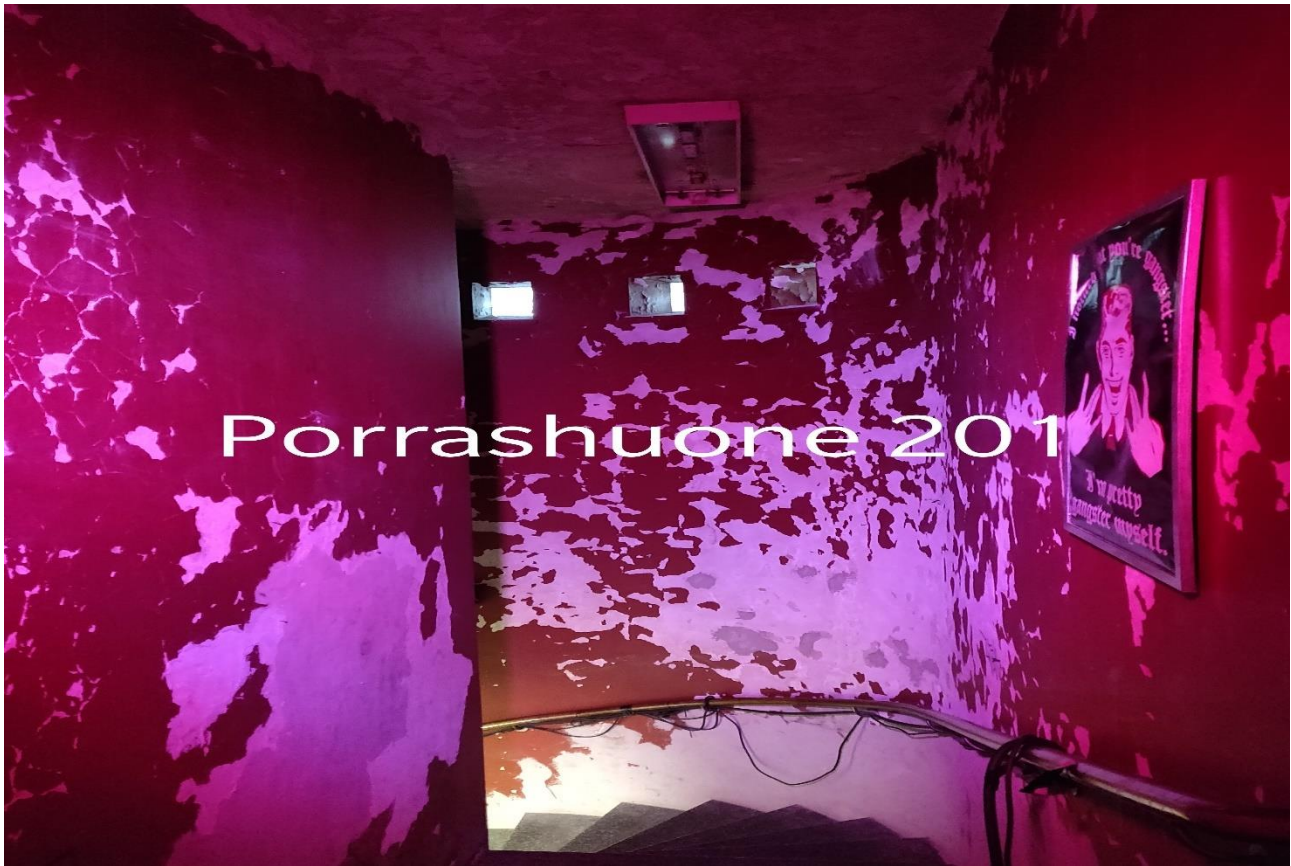
Porrashuone 201, seinien- ja katon maalien raskasmetallipitoisuudet ylittivät. Punaisien maalien liijypitoisuus ylittää vaarallisen jätteen raja-arvot.

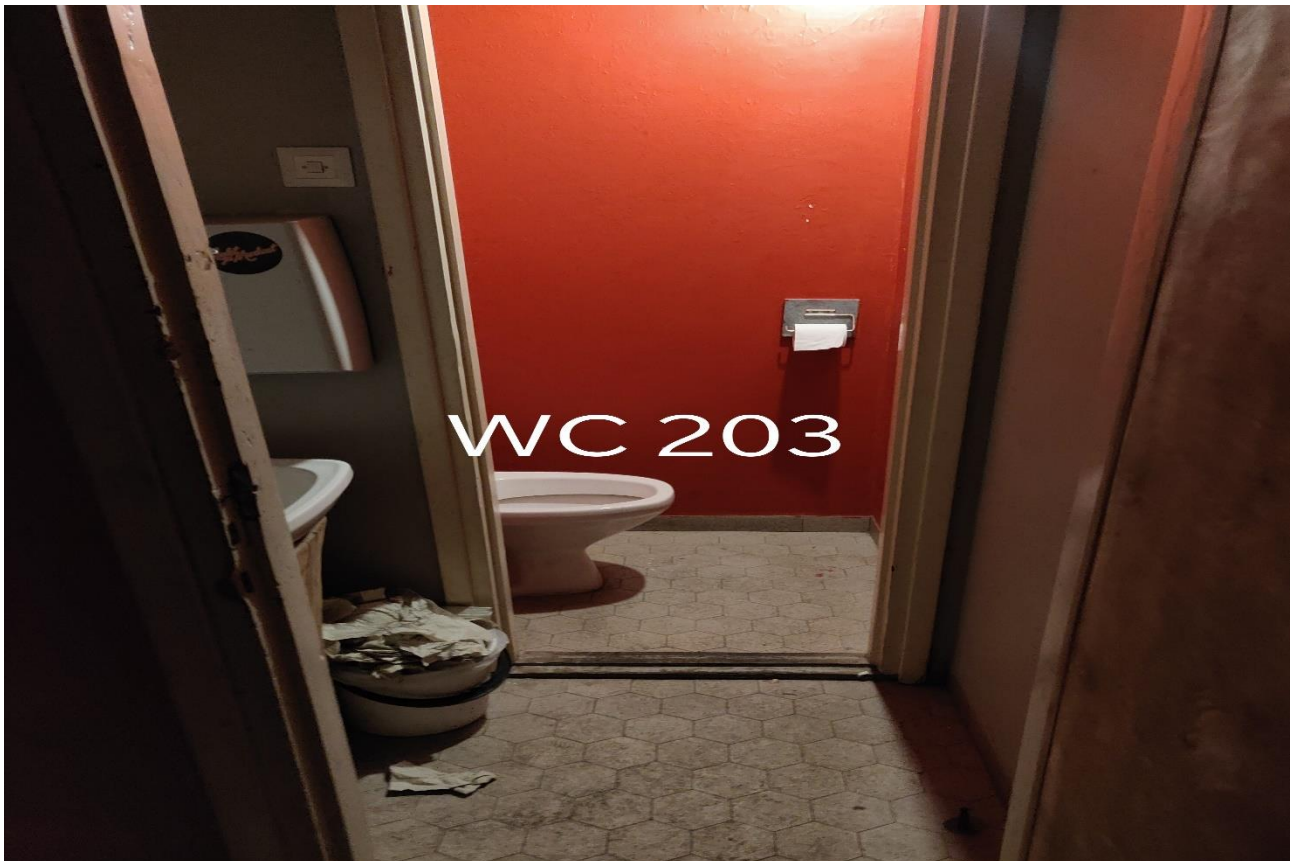
WC 203, seinien- ja katon maalien raskasmetallipitoisuudet ylittyvät.

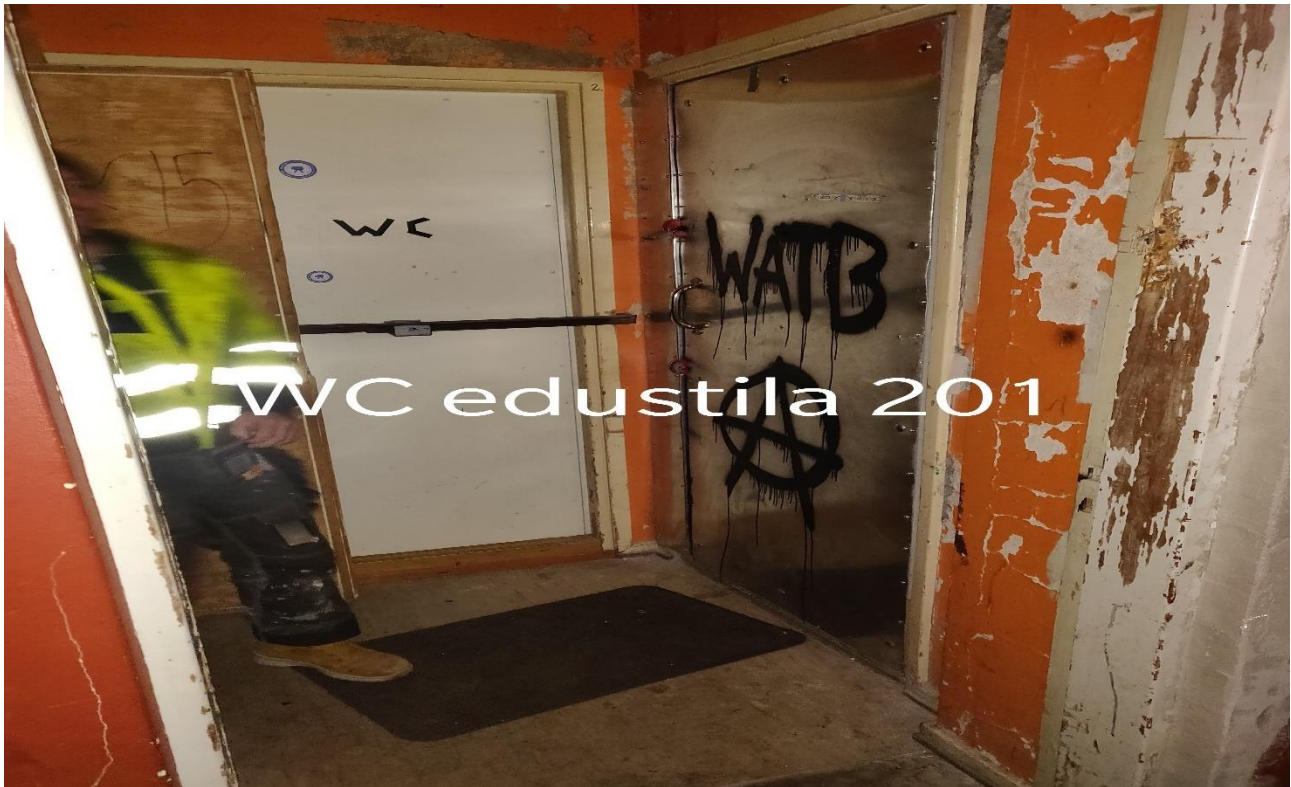
WC:n 201 edustila, seinien- ja katon maalien raskasmetallipitoisuudet ylittyvät.

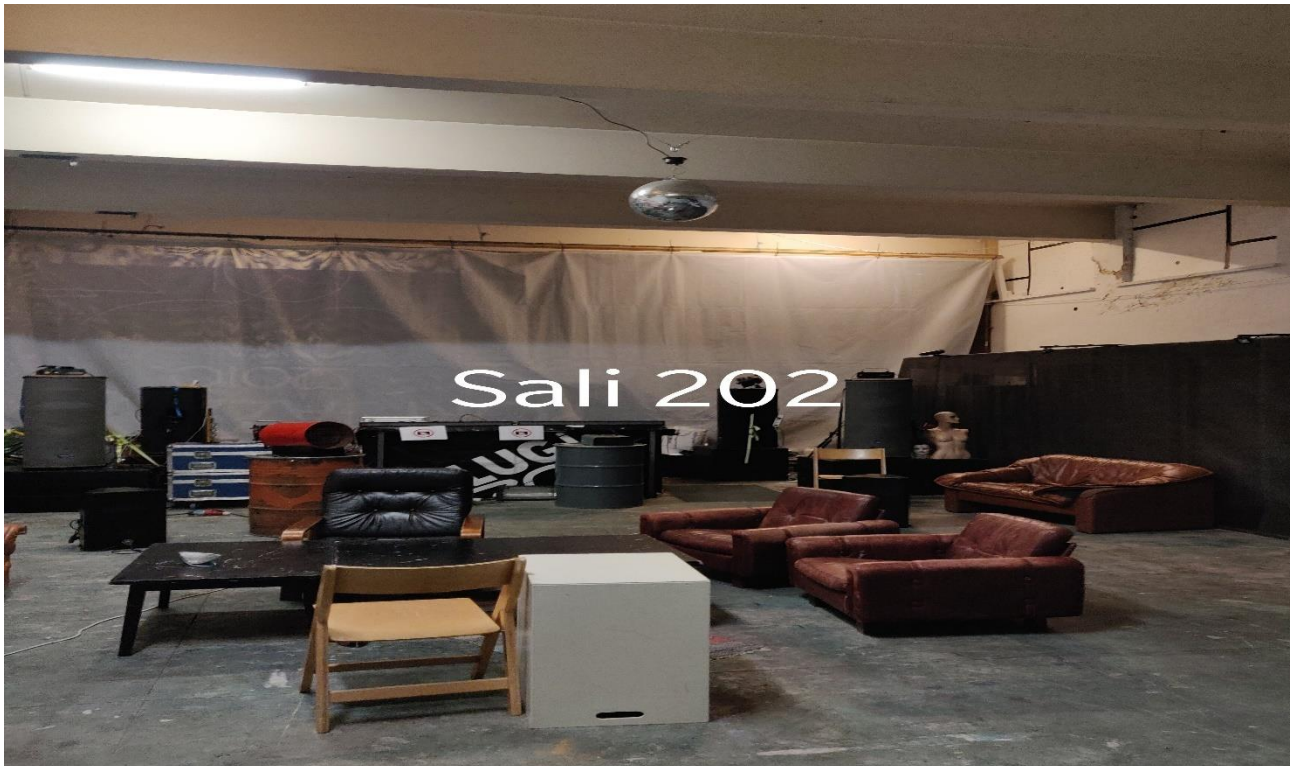
**Lattian muovimattoa on myös salin 202 puukoolatun lattian alla ainakin tarkastetulla alalla. Muovimattojen tarkat määrät tulee mitoittaa ennen mahdollisia purkutöitä.*

Sali 202, seinien- ja katon maalien raskasmetallipitoisuudet ylittyvät. Puukoolatun lastulevylattian alla on vanha asbestipitoinen muovimatto.

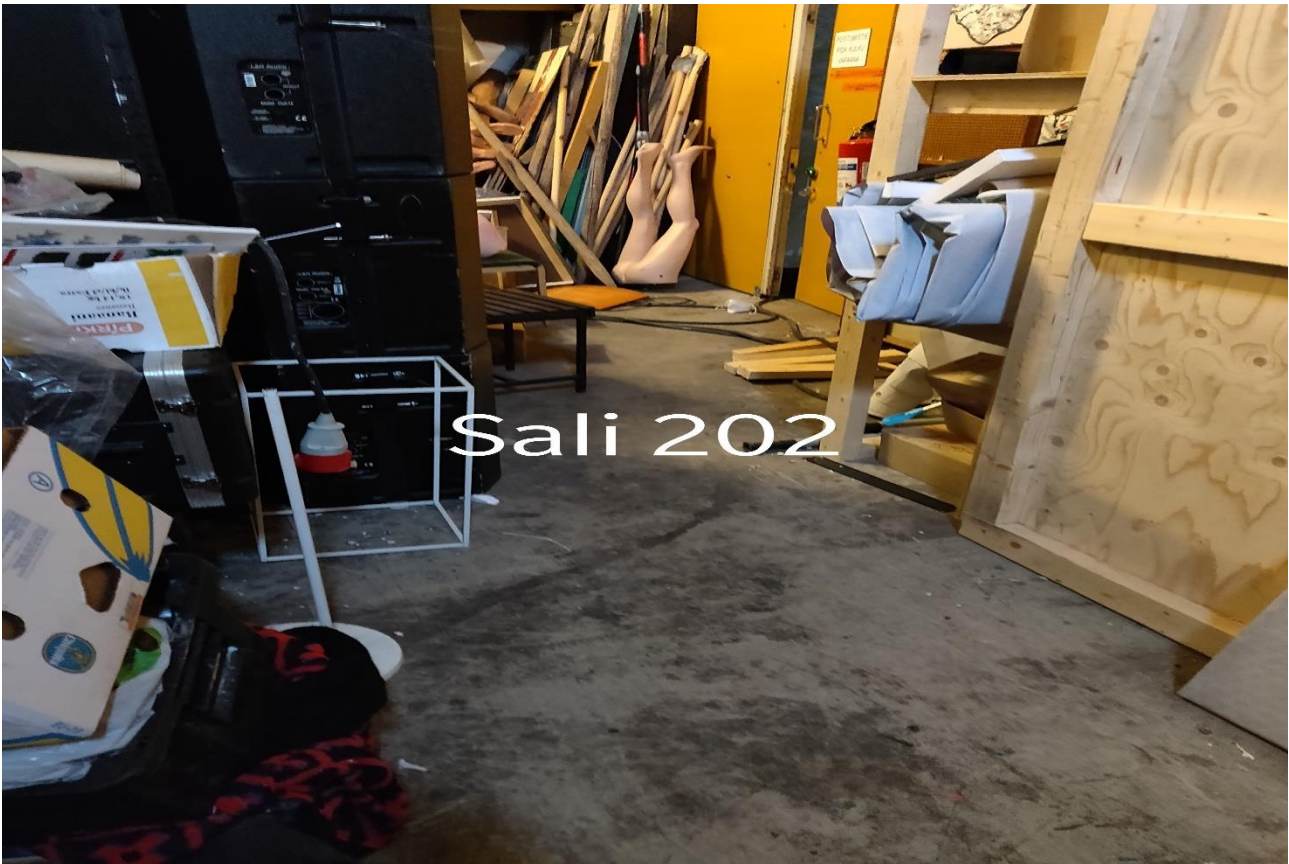
Sali 202, betonilattian pinnoitteena on käytetty muovimattoa, joka sisältää asbestia.

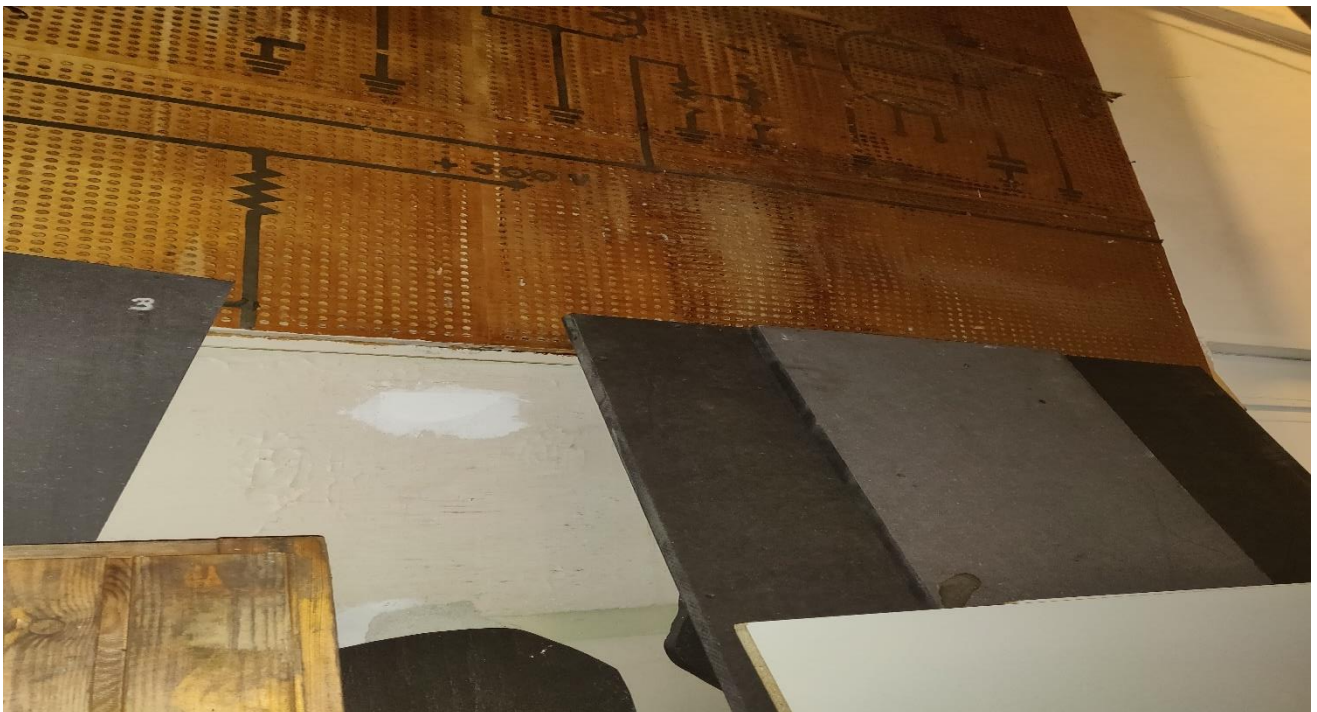
Sali 202, seinissä on osittain vielä vanhoja ääneneristelevytyksiä.

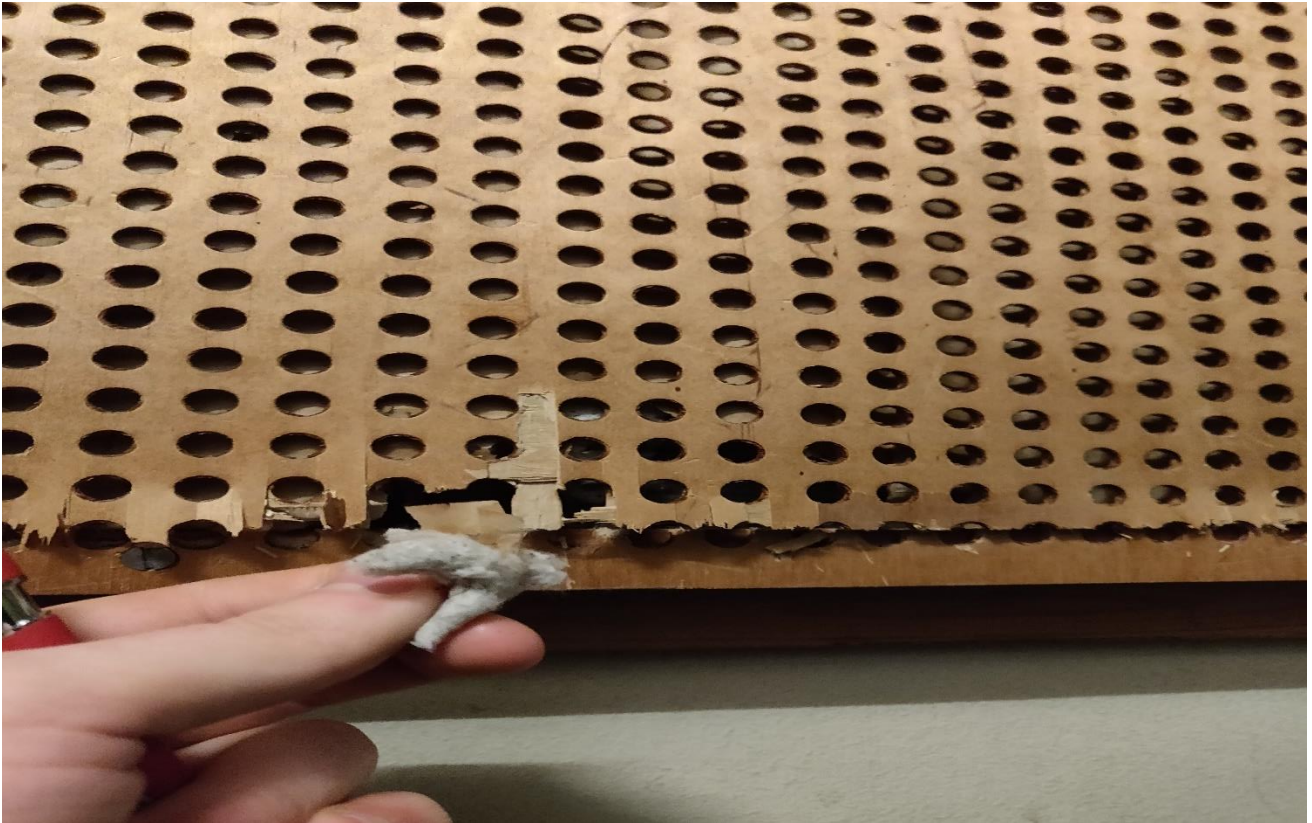
Sali 202, ääneneristelevyjien eristeenä on villa.

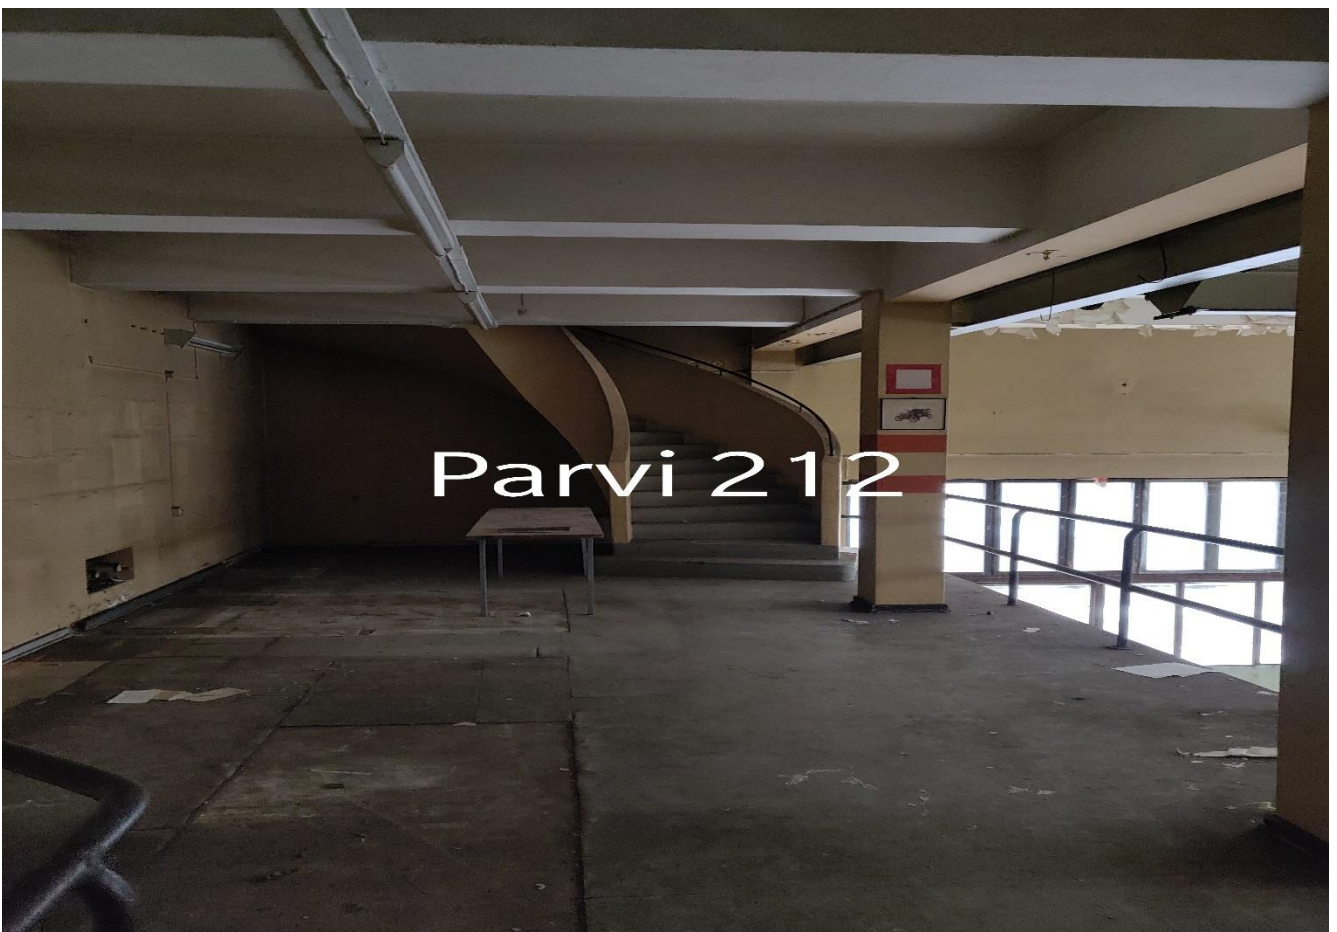
Parvi 212, lattian pinnoitteena on käytetty asbestipitoista muovimattoa.

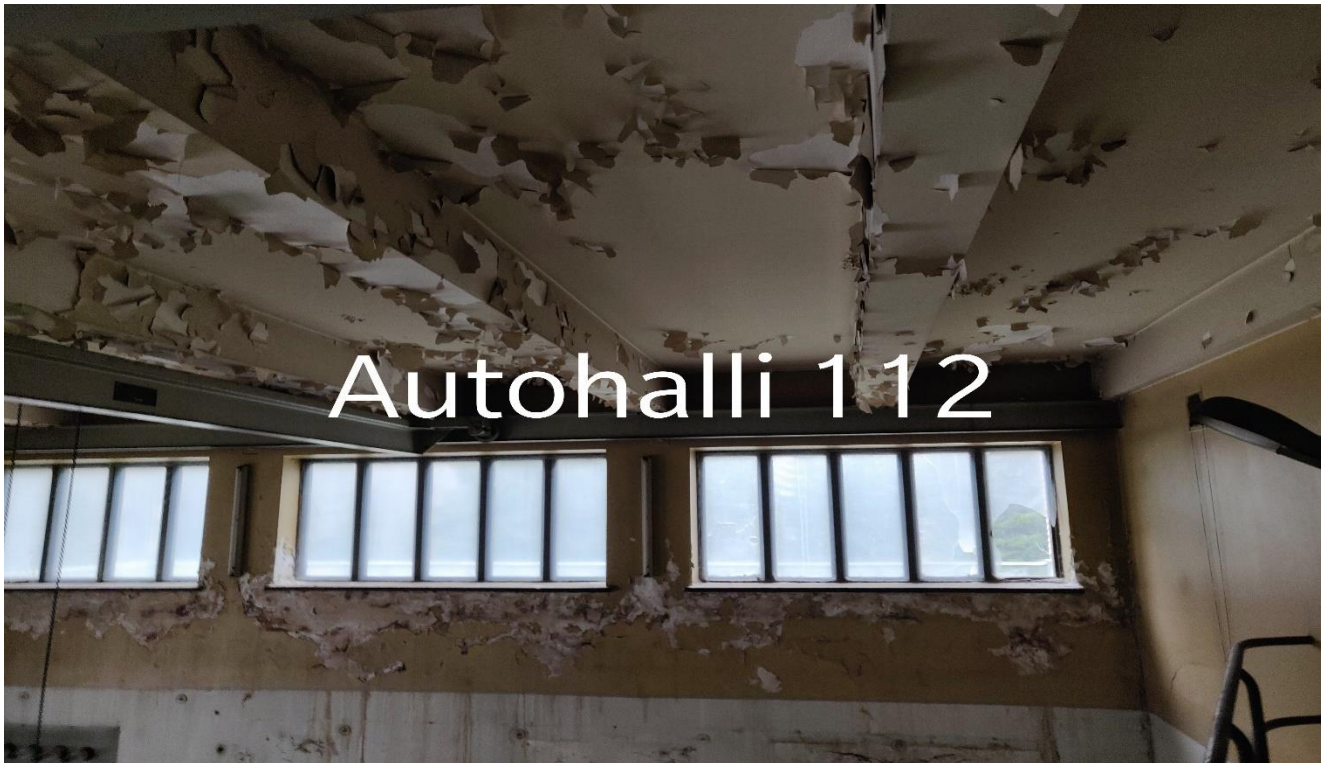
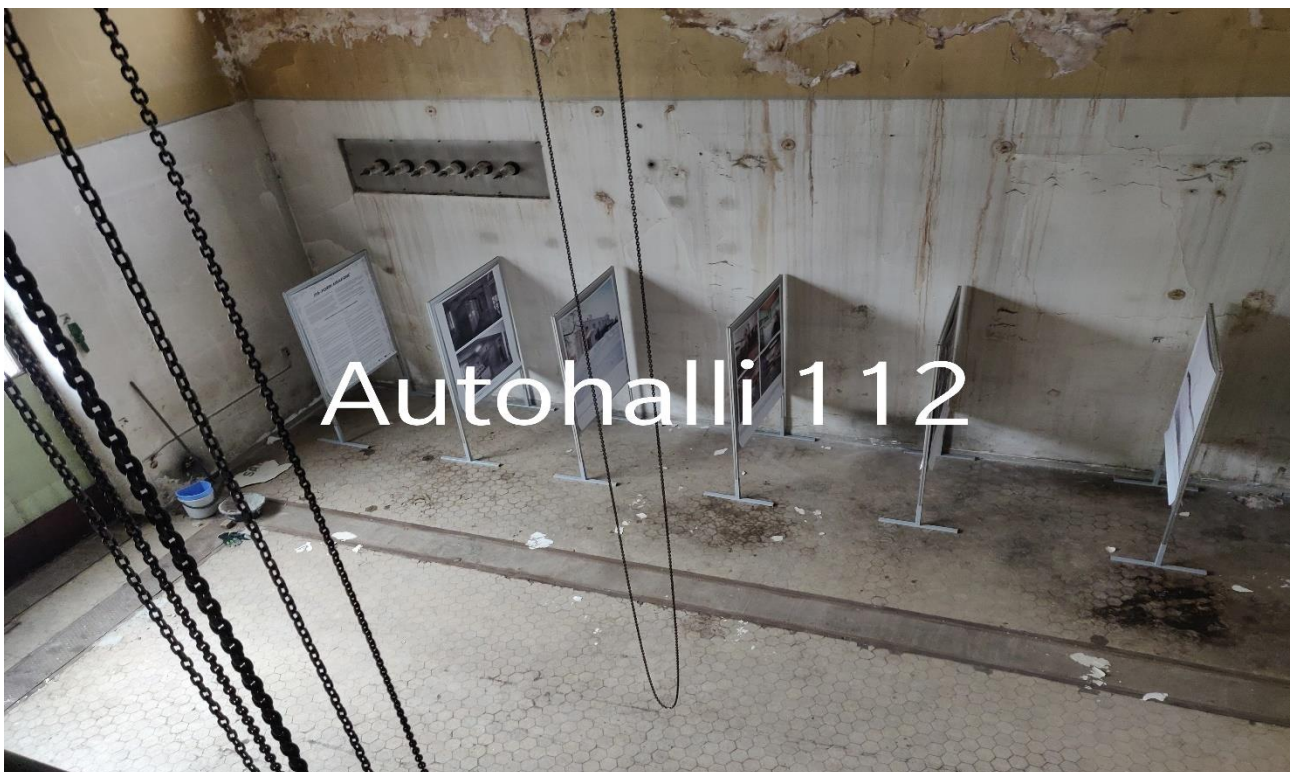
Autohalli 112, seinien- ja katon maalien raskasmetallipitoisuudet ylittyvät.
