ASBESTI- JA HAITTA-AINEKARTOITUS

PORIN ENTINEN LYHYTAALTOASEMA, RADIOASEMANTIE

OSKU NIEMINEN
PREPON OY
Pohjoisranta 11

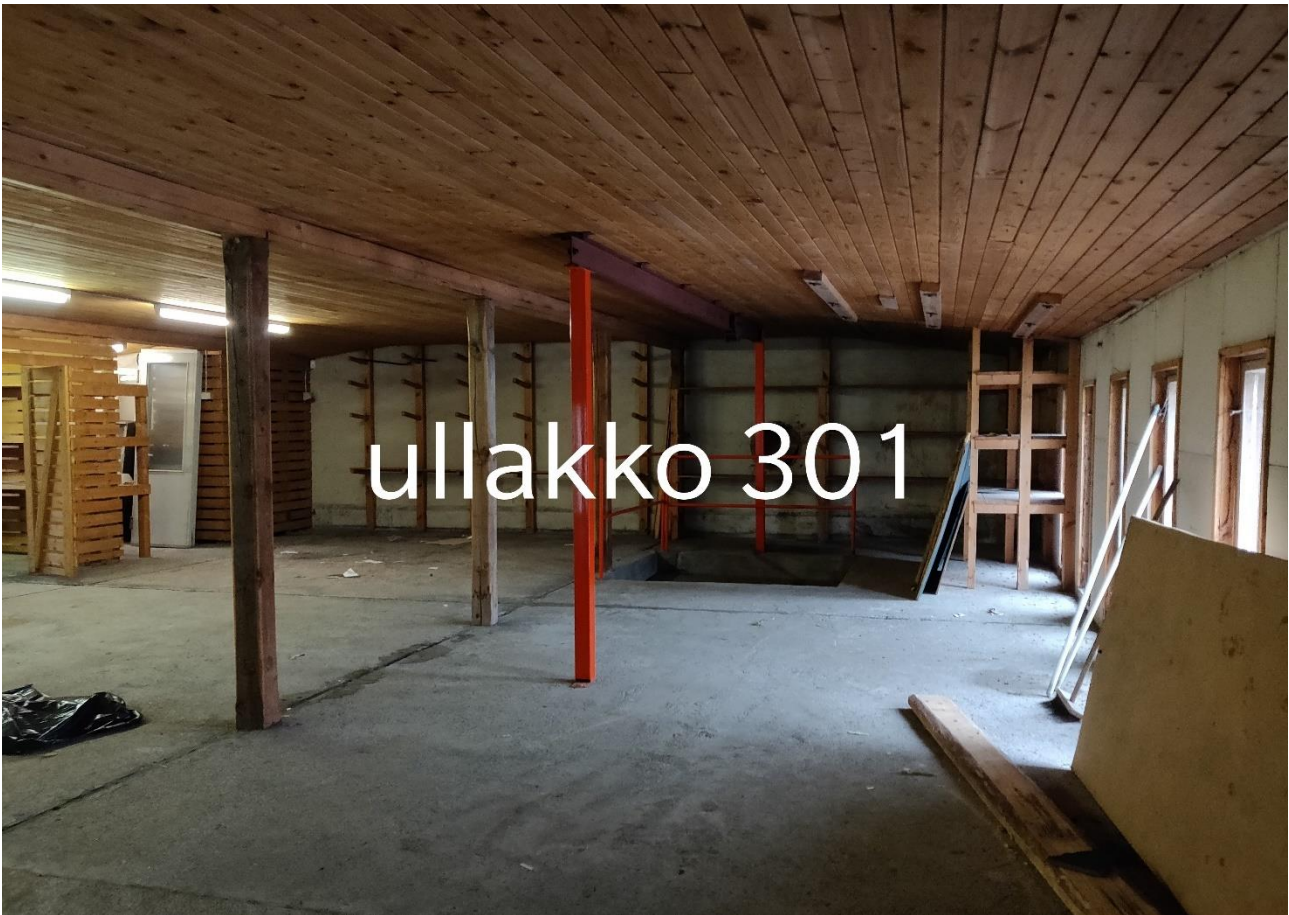
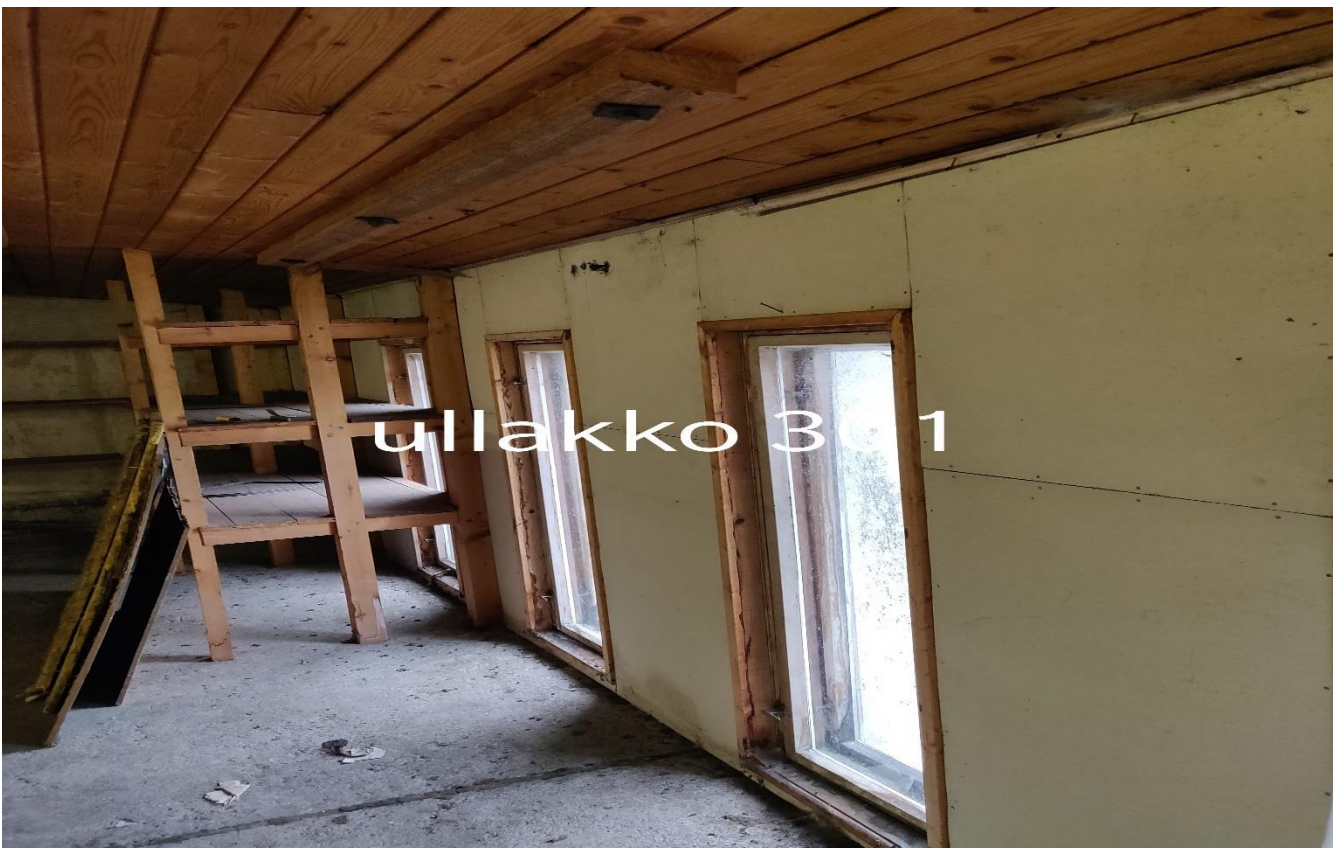
Ullakko 301, ulkoseinän sementtilevytys sisältää asbestia.

- Ullakkotilan seinän asbestipitoiset sementtilevytykset tulee purkaa osastointipurkutyönä RATU 82-0347 ohjeen mukaisesti osastointimenetelmää käyttäen.

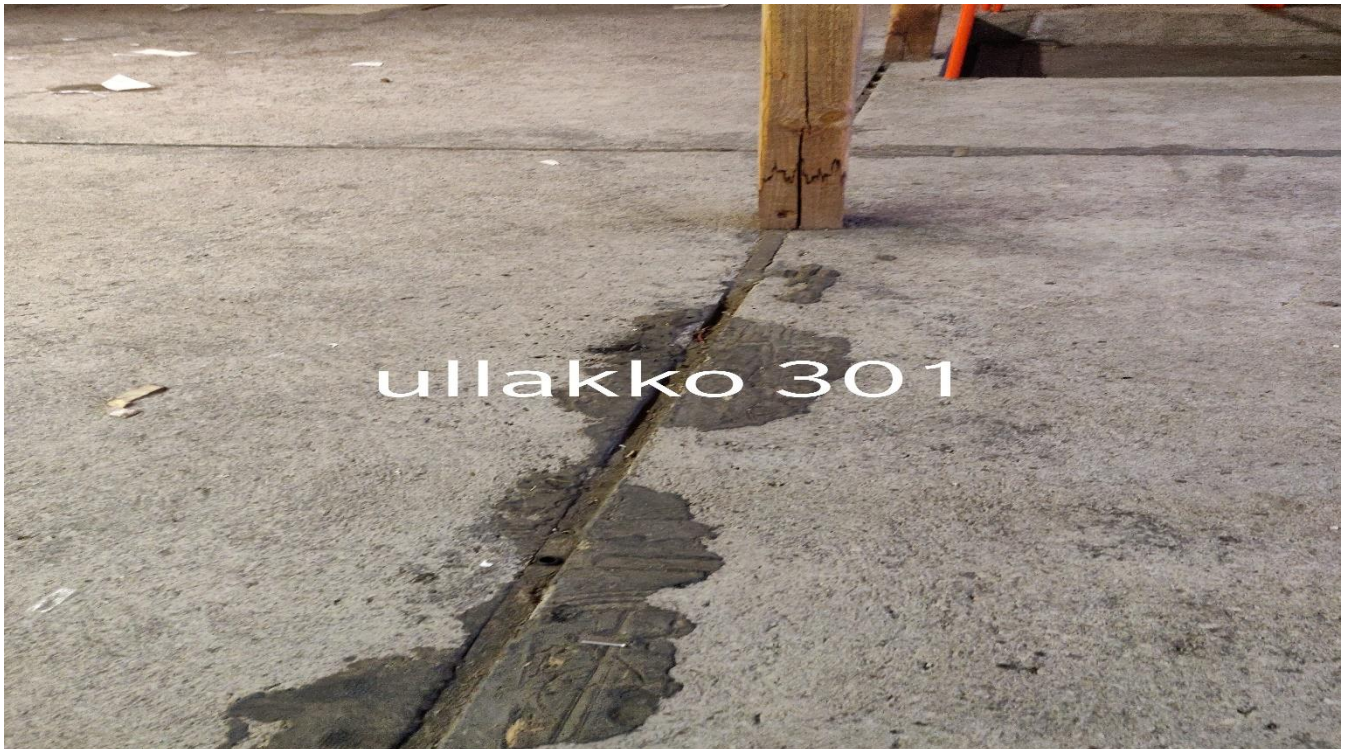
Materiaalinäyte	PAH-summa (toimenpide-raja 200mg/kg)
Ullakko 301, lattian saumojen pikisively	150 mg/kg

Ullakko 301, lattian betonilaattojen saumat ovat pietty. Pien PAH-pitoisuudet eivät ylitä haittallisen/vaarallisen jätteen raja-arvoja.

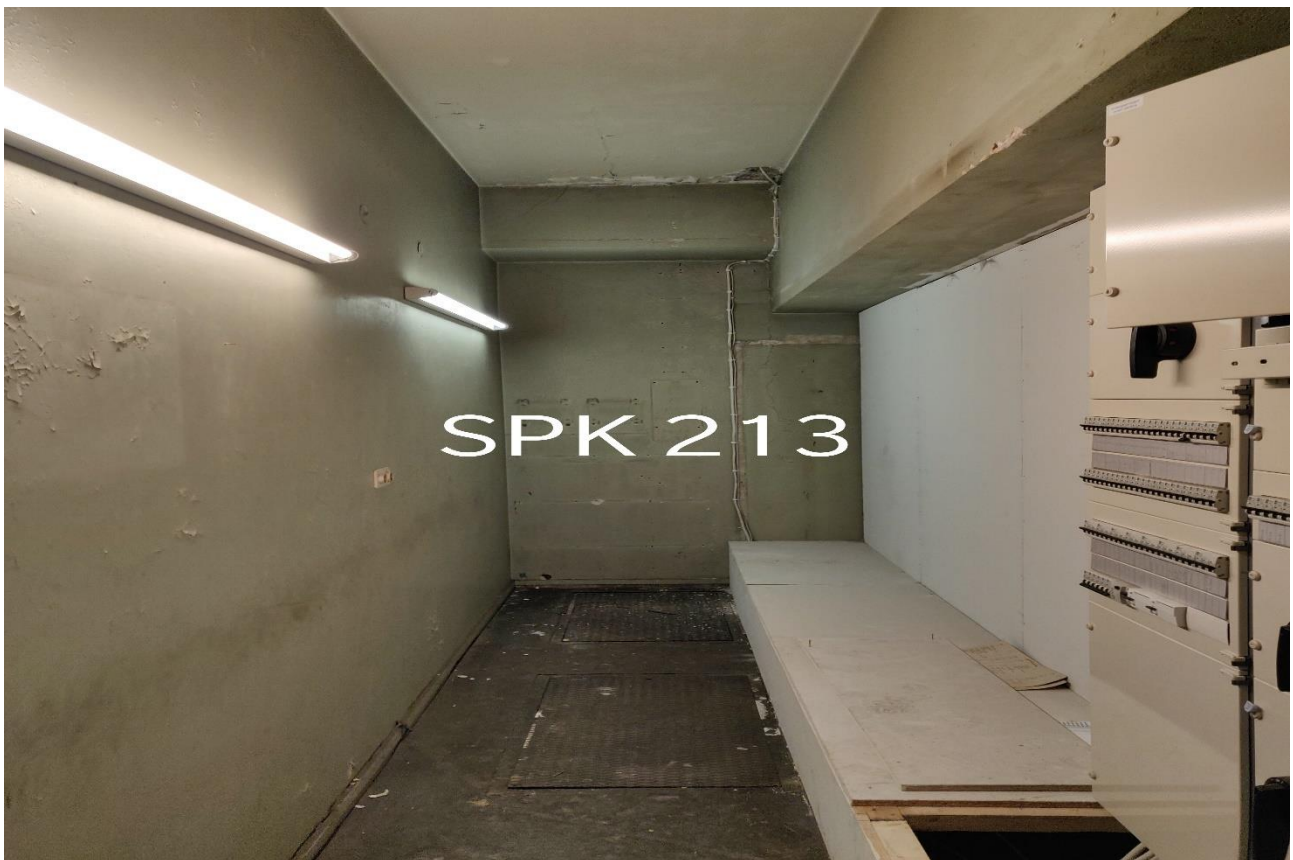
Sähköpääkeskus 213, lattian muovimatto sisältää asbestia samaa muovimattoa on käytetty parvella. Seinien- ja katon maalien raskasmetallipitoisuudet ylittyvät.

- Rakennuksen asbestipitoiset muovimatot tulee purkaa osastointipurkutyönä RATU 82- 0347 ohjeen mukaisesti osastointimenetelmää käyttäen puhtaalle betonipinnalle asti.

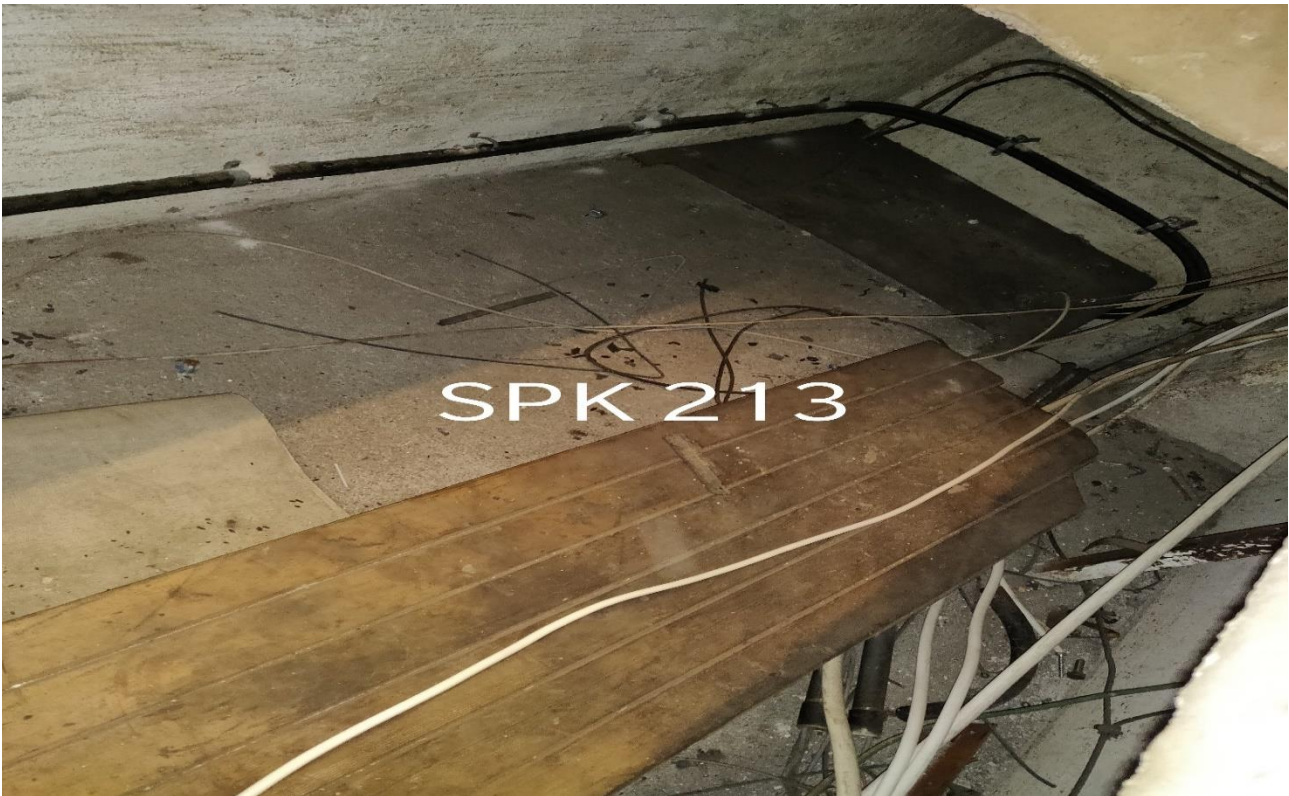
Sähköpääkeskus 213, lattian alla olevassa ontelotilassa kulkee osittain vanhoja pikieristeisiä sähköjohtoja.

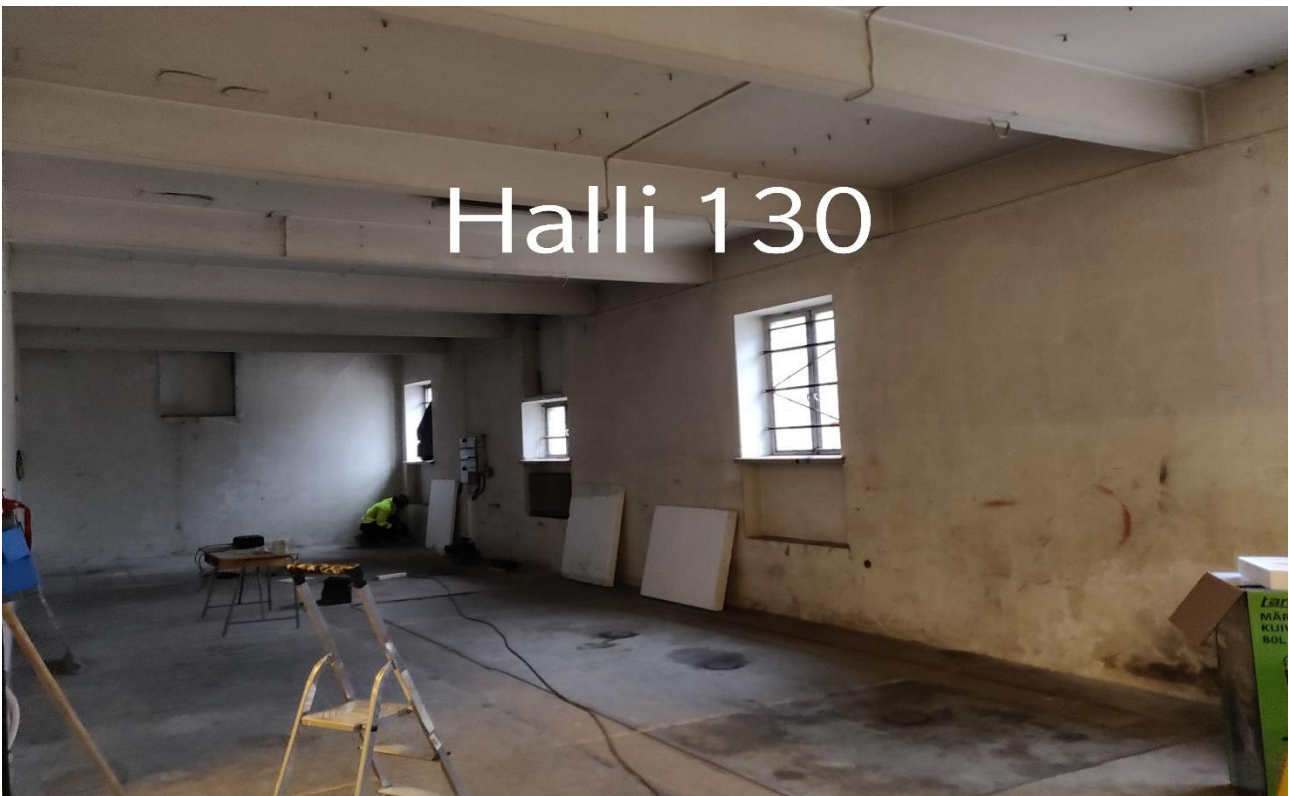
Halli 130, otettujen näytteiden perusteella seinien- ja katon maalien raskasmetallipitoisuudet eivät ylity.

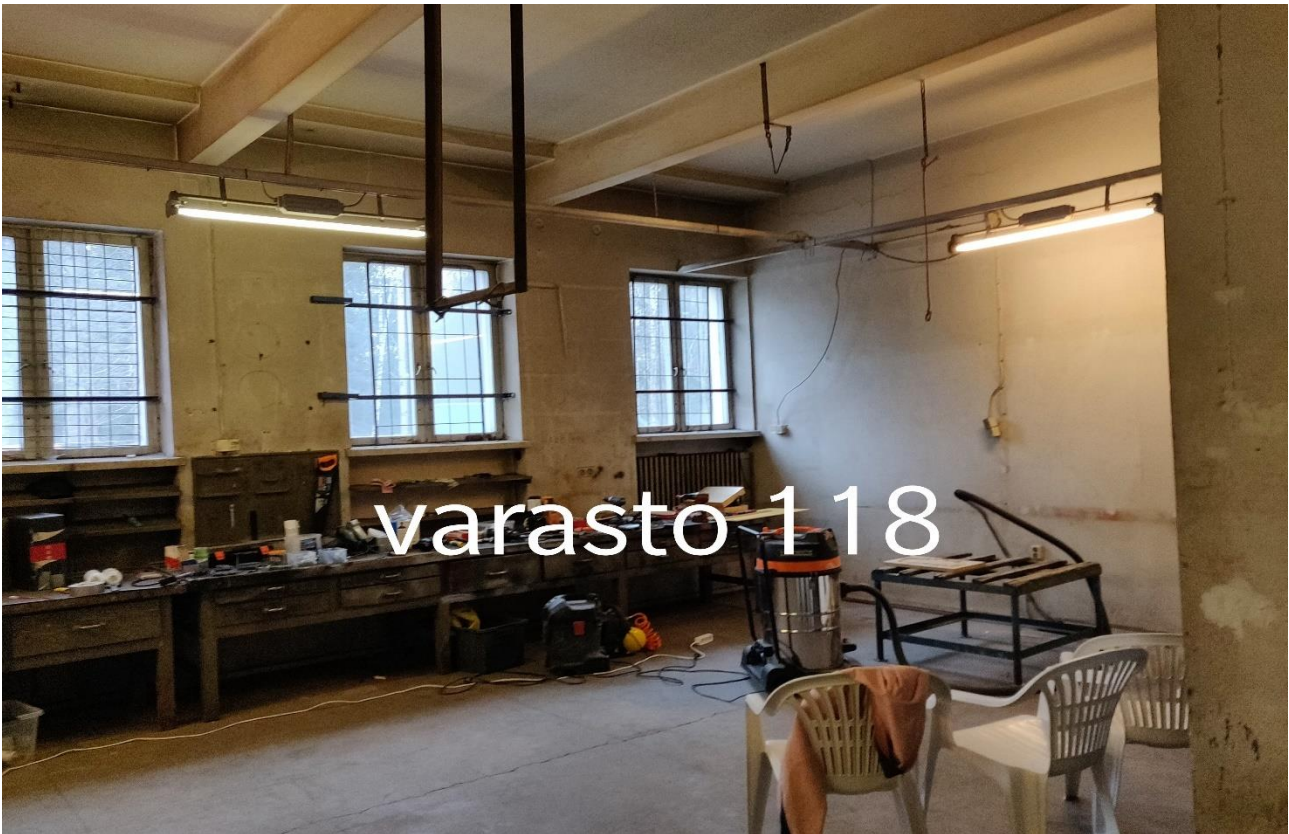
Varasto 118, seinien- ja katon maalien raskasmetallipitoisuudet ylittyvät.

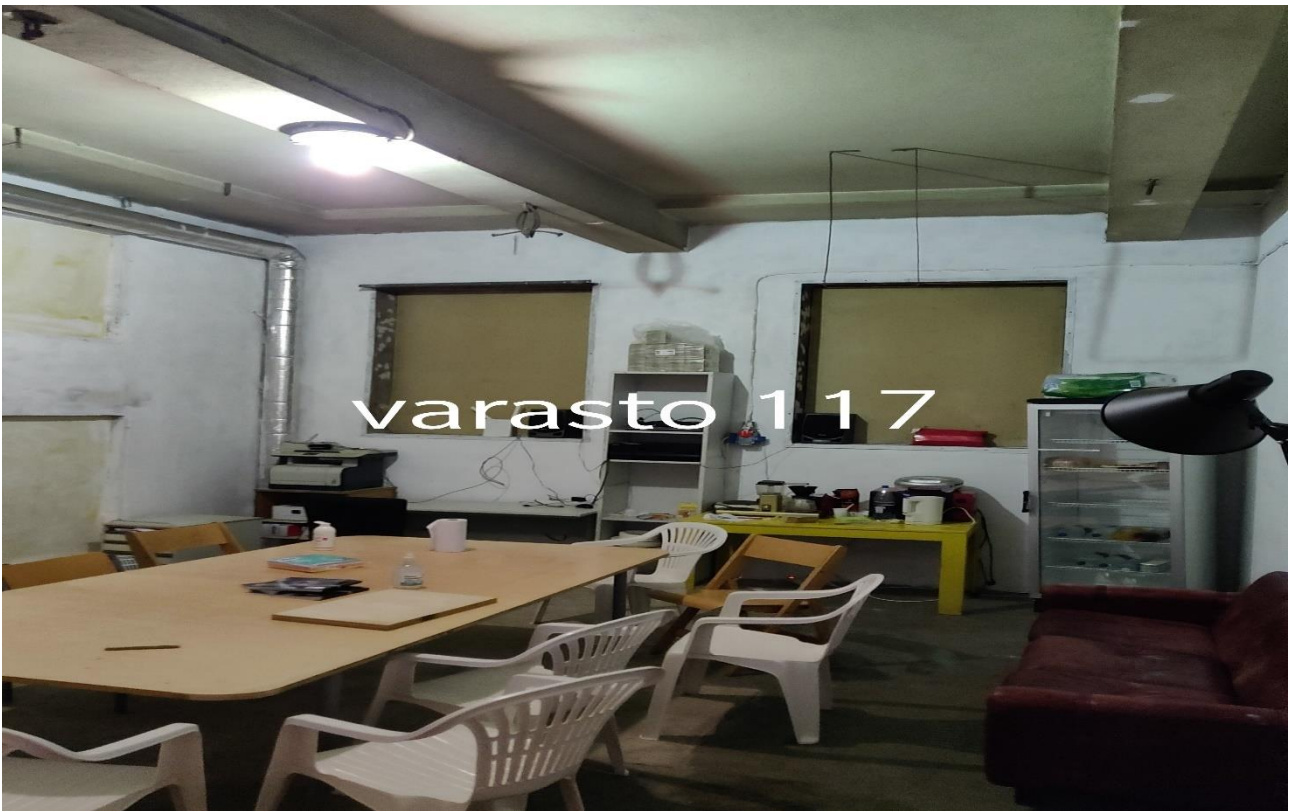
Varasto 117, seinien- ja katon maalien raskasmetallipitoisuudet ylittyvät.

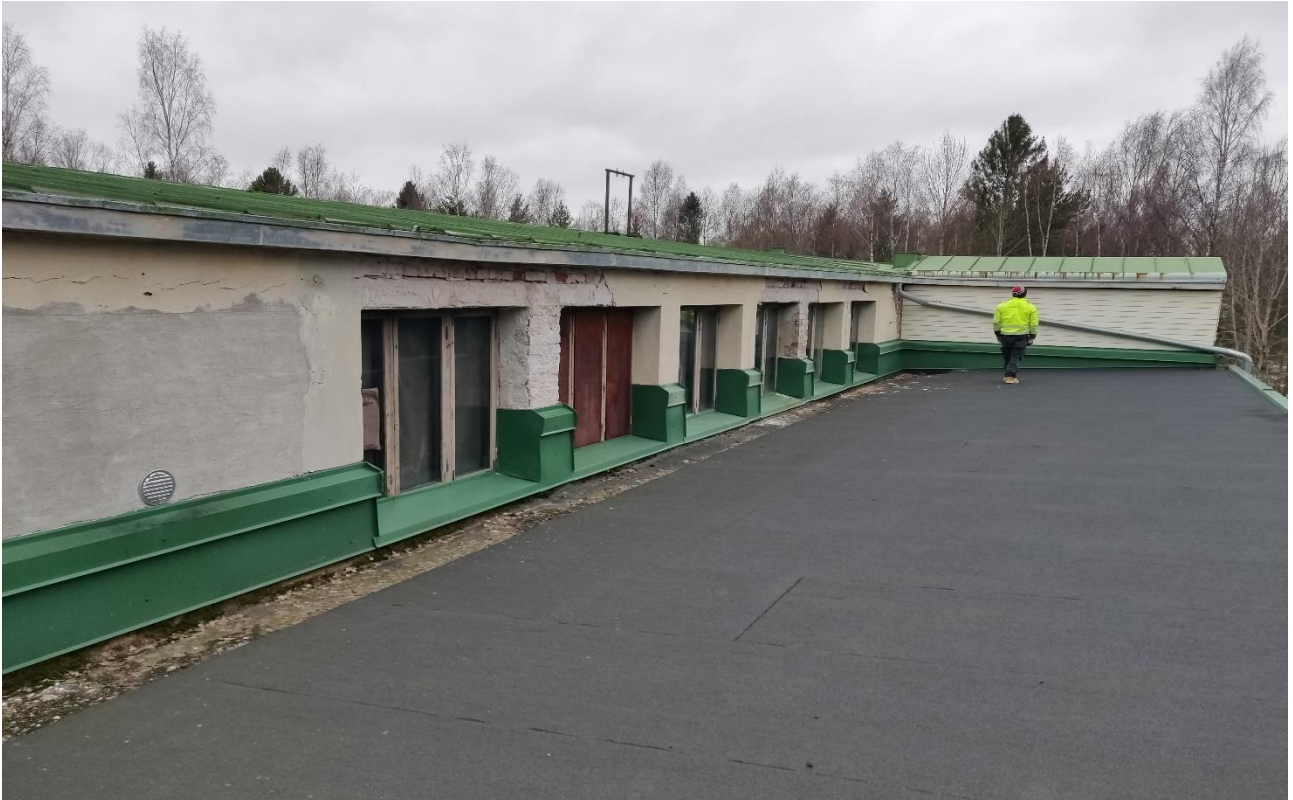
Vesikatto, osittain vanha peltikate on uusittu huopakatteeksi.

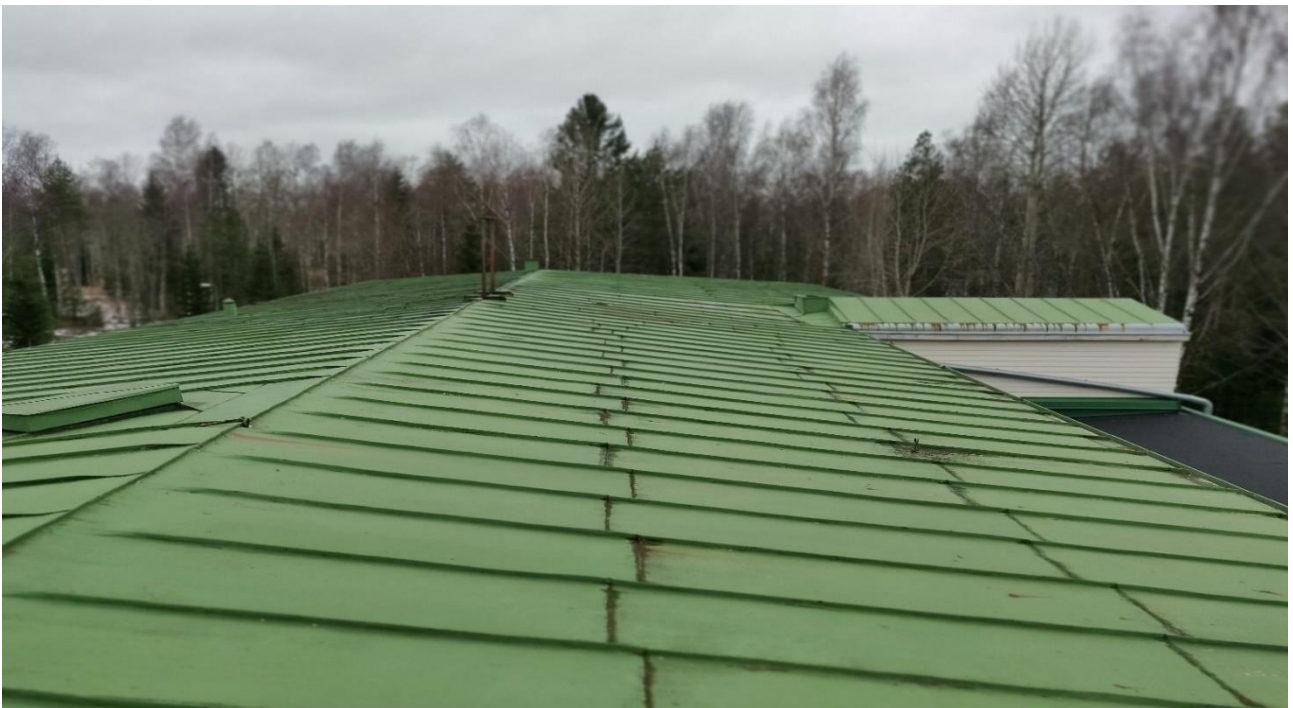
Rakennuksen vanhan peltikatteen maalien raskasmetallipitoisuudet ylittyvät. Katon maalien liijypitoisuus ylittää vaarallisen jätteen raja-arvot.

- Rakennuksen lyijypitoisuudet ylittävät maali pinnoitteet tulee käsitellä RATU 82-0382 ohjekorttia noudattaen. Suositellaan ottamaan yhteyttä paikalliseen jäteviranomaiseen ennen jätteen loppusijoitusta.

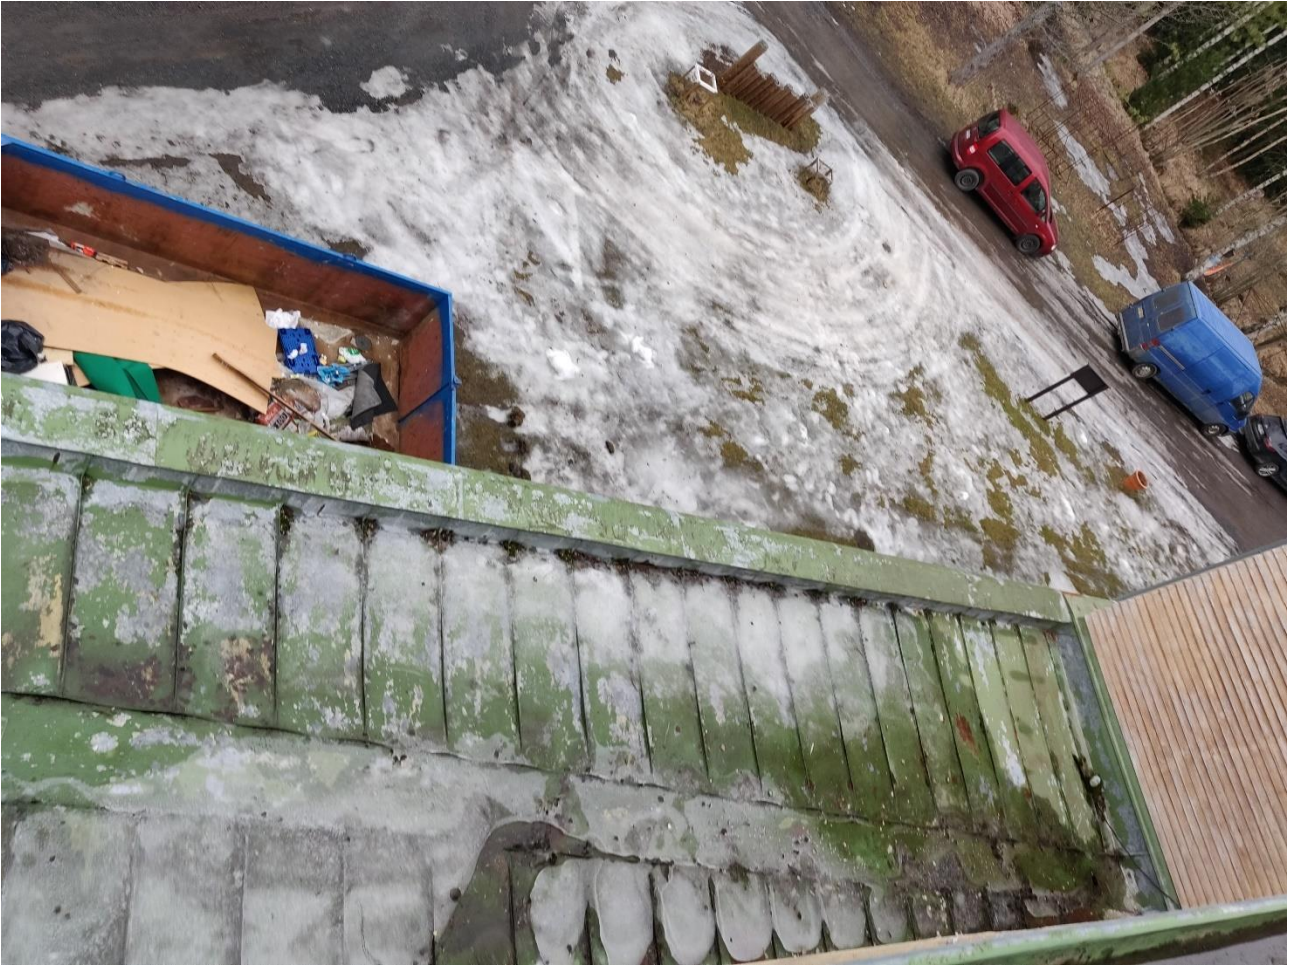
Rakennuksen vanhan peltikatteen maalien raskasmetallipitoisuudet ylittyvät.
