KIINTEISTÖN KUNTOARVIO

PÄIVÄYS	30.4.2013
PROJEKTI	Kiinteistön kuntoarvio ja PTS
TILAAJA	Espoon kaupunki
KOHDE	Karhusaaren huvila, Hevosmiehentalo, Karhusaarenpiha 5, 02100 ESPOO

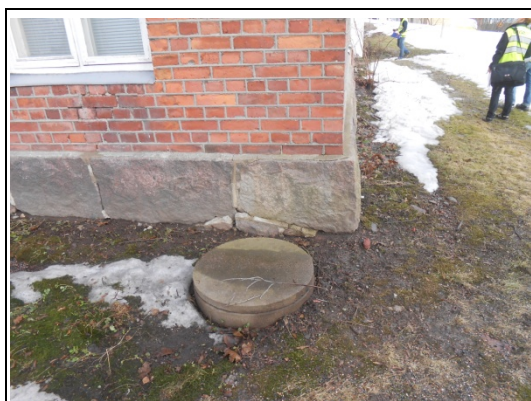
Salaojan tarkastuskaivo

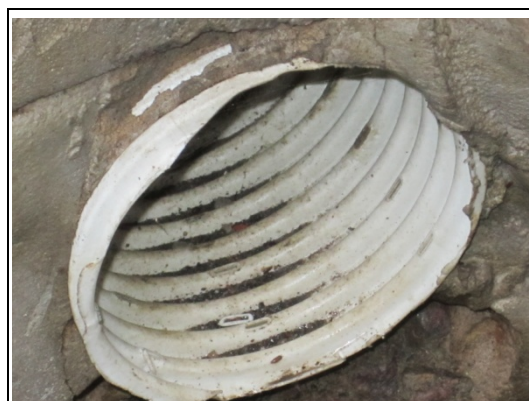
Salaojaputki kaivossa

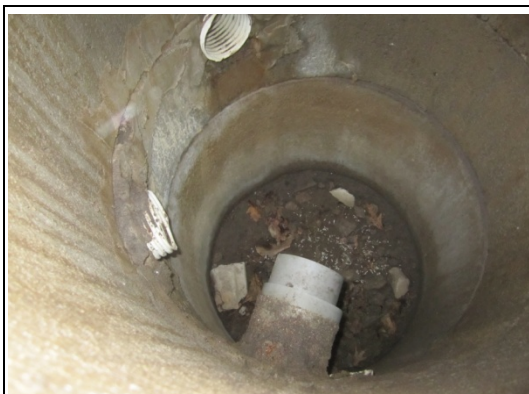
Salaojan tarkastuskaivo, purkuputki lähtee kaakkoon

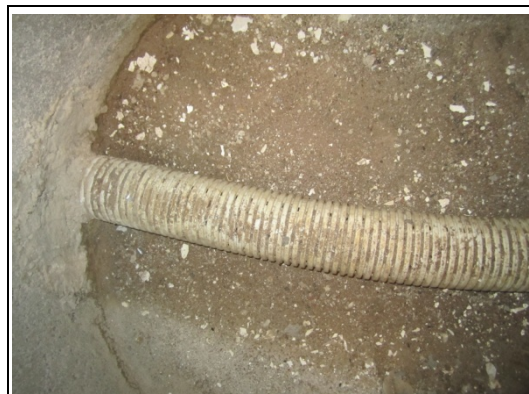
Alapohja- ja maanvastaisissa seinärakenteissa havaittiin kohonneita kosteuspitoisuuksia, jotka osaltaan viittaavat salaojajärjestelmien tai maanvastaisten rakenteiden veden- ja kosteuseristyksen puutteisiin.

Rakennuksen alapohjan kohdalla olevassa tarkastuskaivossa salaojaputki esillä, salaojaputken ympärillä hienojakoinen maaines

Toimenpide-ehdotukset	Kustannusarvio	Muut tarkennukset
Salaojien painehuuhtelu ja kuvaus	2.000,00 €	
Kuivautuskorjauksen suunnittelu	6.000,00 €	mahdolliset louhintatarpeet huomioitava
Kuivatuskorjaus	60.000,00 €

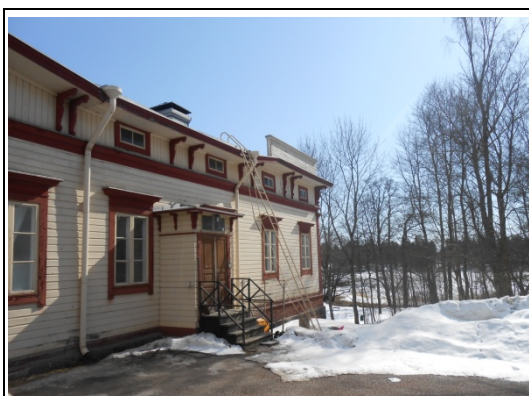
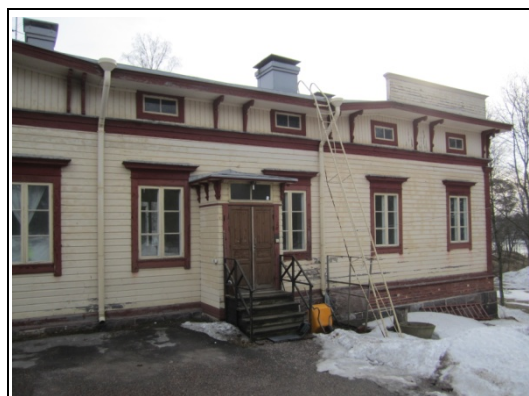
Päälysterakenteiden pintavesien ohjaus on paikoin puutteellista ja havaintojen mukaan pinta- sekä sadevedet ohjautuvat rakennusta kohden.

Pysäköintialueen asfaltointi

Toimenpide-ehdotukset	Kustannusarvio	Muut tarkennukset
Sorapäälysteiden kunnossapito huomioitu päärakennuksen PTS-ehdotuksessa	-	
Pysäköintialueen pintavedenohjauksen korjaus kuivatuskorjauksen yhteydessä	10.000,00 €

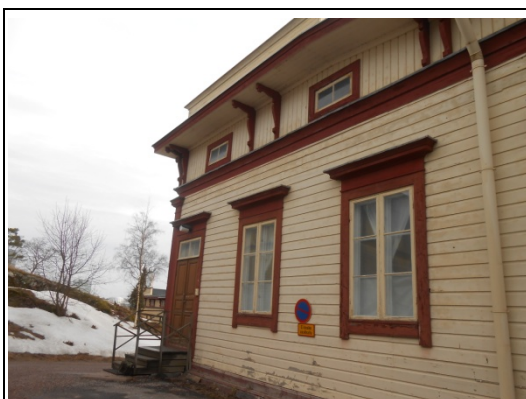
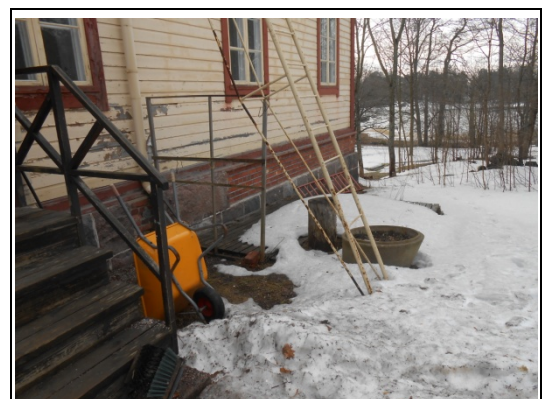
Puurakenteisissa portaissa ja niiden kaiteissa esiintyy puurakenteiden lahovaurioitumista sekä haristumista.

Puuportaat

Toimenpide-ehdotukset	Kustannusarvio	Muut tarkennukset
Puuportaiden korjaus/uusiminen	6.000,00 €

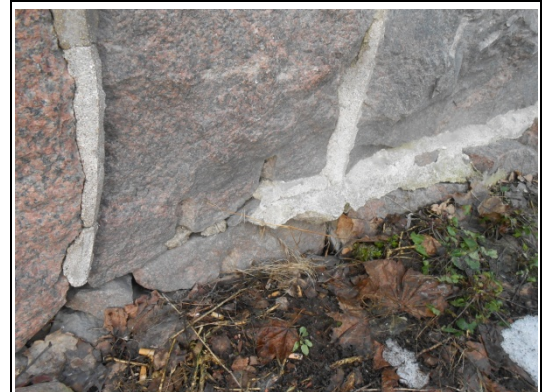
Luonnonkiviperustusten saumoihin on asennettu rakennusvaiheessa asennettu kiilakiviä, joista osa on aikojen saatossa irronnut. Luonnonkivimuurausten saumat ovat paikoin vaurioituneet.

Kiilakivet irtoavat ja saumat paikoin vaurioituneet

Toimenpide-ehdotukset	Kustannusarvio	Muut tarkennukset
Alapohjan kosteus- ja lämpötekniinen tarkastus	3.000,00 €	
Alapohjarakenteiden korjaustyöt todennettujen puutteiden sekä käyttötarkoituksen asettamien vaatimusten mukaisesti	80.000,00 €	kustannukset tarkennettava tarkastuksen tuloksen perusteella

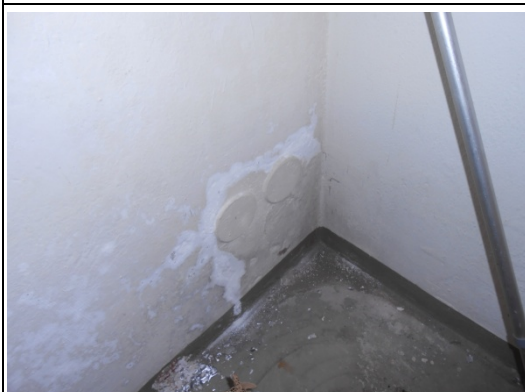
Kosteusvaurioita alapohjissa ja seinärakenteiden alaosissa

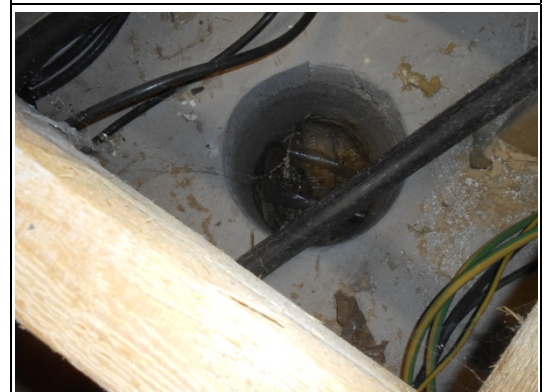
Alapohjissa avoimia tarkastusputkia alustäyttöön ja salaojaputkiin

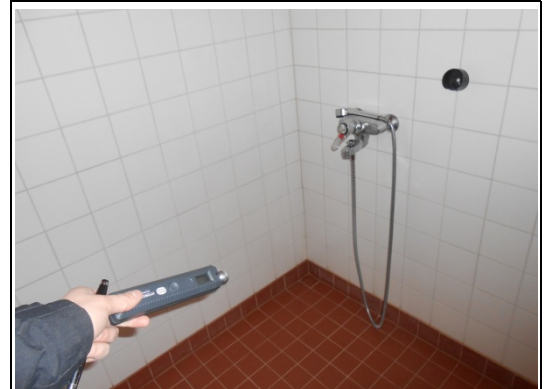
Saunaosaston lattiat ovat laatoitettu ja tiloissa on sähköinen lattialämmitys. Pintamateriaalit ovat tyydyttävä-hyväkuntoisia, mutta alapohja- ja väliseinärakenteissa esiintyy kohonneita kosteuspitoisuuksia pesuhuoneissa. Takkahuoneessa ja pesuhuoneessa oli kiinteistökerroksen tarkastushetkellä runsaasti muurahaisia, jotka vaikuttivat tulevan huoneitiloihin takkahuoneen maanvastaisen ulkoseinän ja alapohjan liittymästä sekä pesuhuoneen lattiakaivon liitoksista.

Alapohjassa kohonneita kosteuspitoisuuksia märkätilan kohdalla

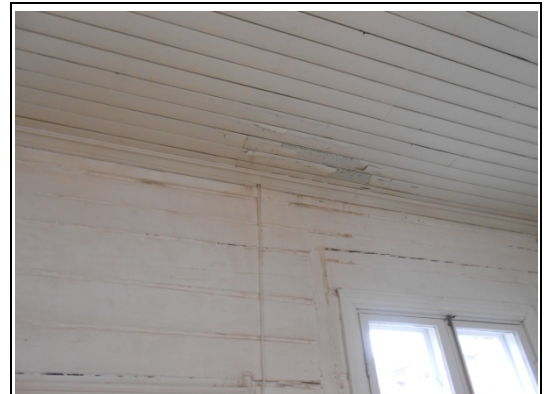
1. kerroksen huonetiloissa esiintyy paikoittain kosteusvaurioihin viittaavia värjäytymiä ja jälkiä yläpohjan alapinnassa.

Ulkoseinän hirsirunko ja kosteusvauriojälkiä katossa

Toimenpide-ehdotukset	Kustannusarvio	Muut tarkennukset
Välipohjarakenteiden tarkastus rakenneavauksella	3.000,00 €

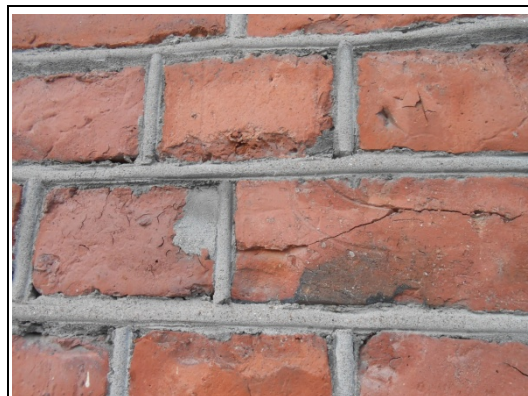
Tiilimuurauksessa halkeilua ja lohkeilua

Toimenpide-ehdotukset	Kustannusarvio	Muut tarkennukset
Ulkoseinän kosteusteknisen toiminnan tarkastus	1.500,00 €	
Julkisivujen korjaussuunnittelu	6.000,00 €	
Julkisivujen korjaus	80.000,00 €

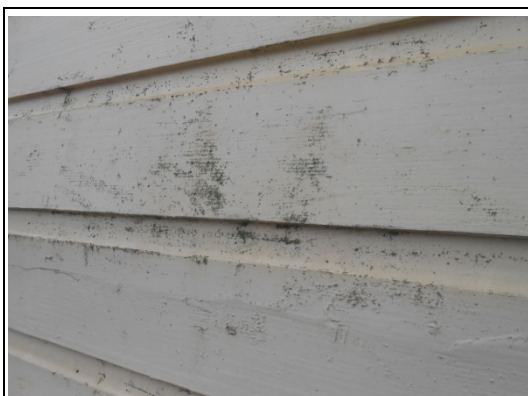
Julkisivut ovat lähtötietojen mukaan kunnostettu vuoden 1987 peruskorjauksen yhteydessä, josta on kulunut n. 26 vuotta. Julkisivujen ulkoverhousien huoltomaalaus on ylitetty ja puurakenteissa esiintyy paikoittain haristumaa, lahovaurioita ja mustapistehometta.

Mustapistehometta ulkoverhouksessa

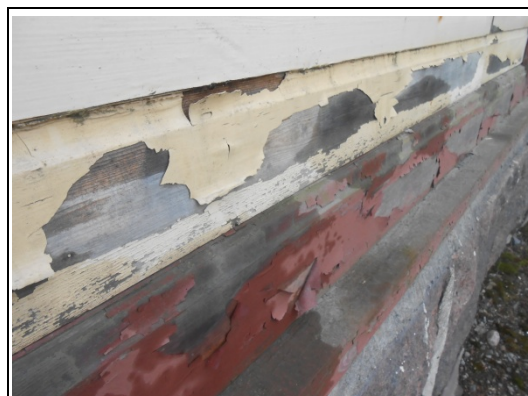
Julkisivujen maalikerroksessa esiintyy halkeilua, lohkeilua ja paikoin maalikerros irtoaa alustasta (höylätyn puun pinnalta) suurina kaistoina. Maalikerroksen irtoaminen viittaa työn toteutusvaiheen virheeseen (alusta liian kostea, esikäsitteily puutteellinen) tai rakenteen kohonneeseen kosteusrasitukseen tai rakenteen kosteusteknisen toiminnan puutteeseen. Lähtötietojen ja kohteessa tehtyjen havaintojen mukaan ei ulkoverhouslaudoituksen taustassa ole toimivaa tuuletusväliä, joka aiheuttaa kosteusteknisen riskin ja lyhentää olennaisesti sekä maalikerroksen että ulkoverhouslaudoituksen käyttöikää.

Maalikerroksen laajaa hilseilyä, lohkeilua alustasta

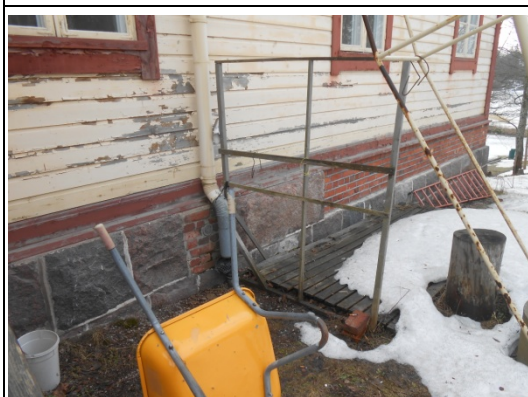
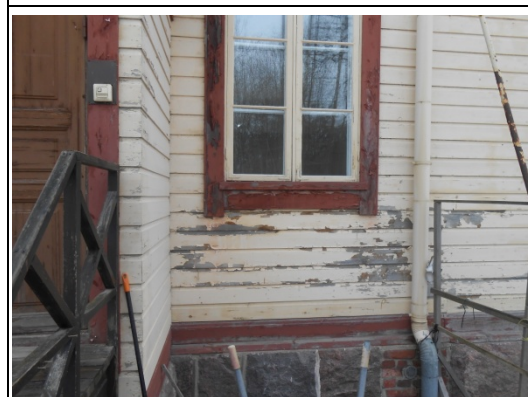
Maalivaurioita ulkoverhouksessa

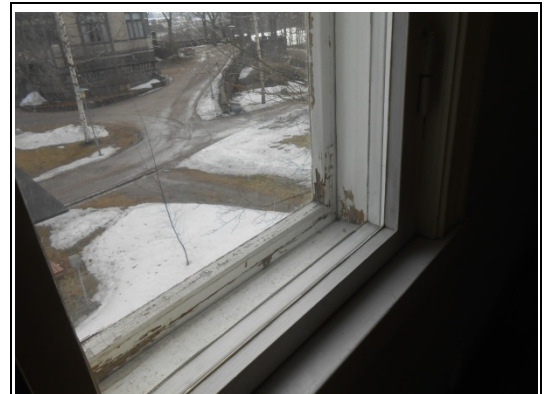
Ikkunoiden ulkopuitteissa, karmien listoituksissa ja vuorilauoissa esiintyy haristumaa, maalikerroksen vaurioita ja paikoittaisia lahovaurioita. Ulkopuitteiden lasituskittaukset ovat kovettuneet ja kittauksissa esiintyy halkeamia.

Puitteissa vaurioita

Ikkunoiden huoltokunnostus suositellaan suoritettavaksi julkisivujen korjaustöiden yhteydessä. Ikkunoiden ulkopuutteet suositellaan kunnostettavaksi irrotettuna, jolloin karmit kytetään kunnostamaan huolellisesti ja ulkopuutteiden huoltokäsittelylle saavutetaan pitkä käyttöikä. Ikkunoiden käyntivälykset ja saranointi suositellaan säädettäväksi ja tiivisteet uusittavaksi. Lukitus- ja saranointimekanismit suositellaan huollettavaksi.

Toimenpide-ehdotukset	Kustannusarvio	Muut tarkennukset
Ikkunoiden kunnostus ja mekanismien huolto	22.000,00 €	julkisivujen kunnostuksen yhteydessä

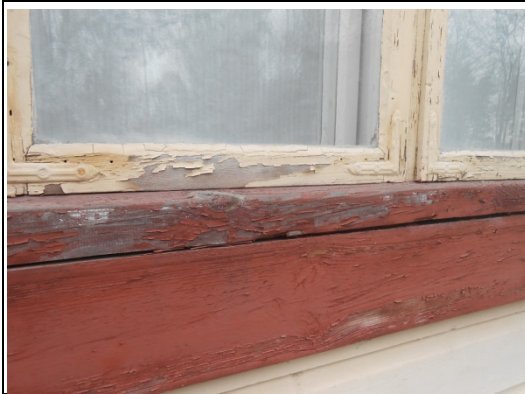
Maalivaurioita, haristumista, ikkunakittausten vaurioita

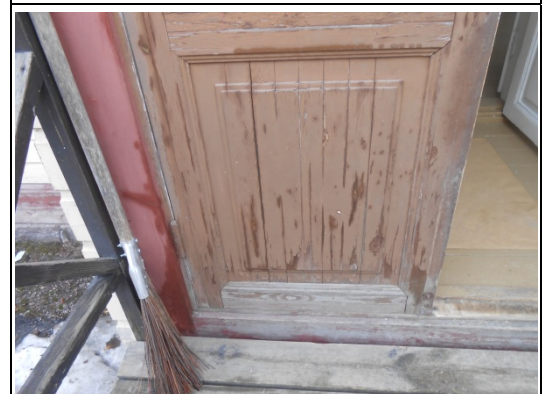
Puuovien käynnissä ja tiiveydessä esiintyy puutteita. Ulko-ovissa esiintyy mekaanisia vaurioita ja käynnin puutteita. Puuovissa esiintyy maalikerroksen vaurioita kuten mm. hilseilyä ja lohkeilua sekä puun haristumista ja halkeilua. Puuovet edellyttävät kunnossapitomenpiteitä lähivuosina ja kunnostuksen yhteydessä on säädettävä käyntivälykset ja kunnostettava ovien mekanismit.

Ulko-ovessa vaurioita

Toimenpide-ehdotukset	Kustannusarvio	Muut tarkennukset
Ulko-ovien kunnostus	6.000,00 €	julkisivujen kunnostuksen yhteydessä

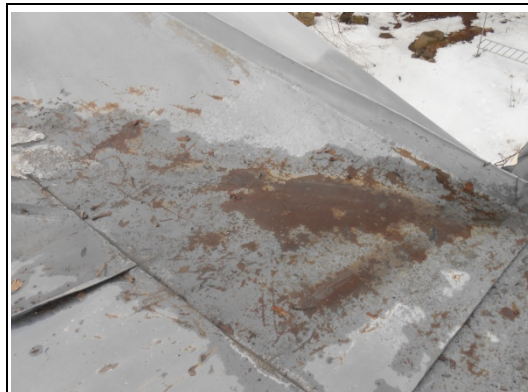
Vesikate on havaintojen mukaan teollisesti pintakäsiteltyä (maalattua). Rivisaumakatteessa esiintyy maalikerroksen paikallisia vaurioita, sinkkikerroksen vaurioita ja peltikatteen ruostumista. Peltikatteessa esiintyy myös mekaanisia vaurioita, jotka ovat todennäköisesti aiheutuneet katolle talviaikaan kertyneen lumen ja jään poistosta.

Korroosiovaurioita peltikatteessa

Vesikaton kunto on välttävä ja paikoittain huono. Vesikatto- ja yläpohjarakenteissa esiintyy vuotojälkiä, joista on aiheutunut vaurioita myös 1. kerroksen huonetiloihin. Vesikatto suositellaan korjattavaksi ennen julkisivujen tai sisätilojen korjaus- ja kunnostustöitä.

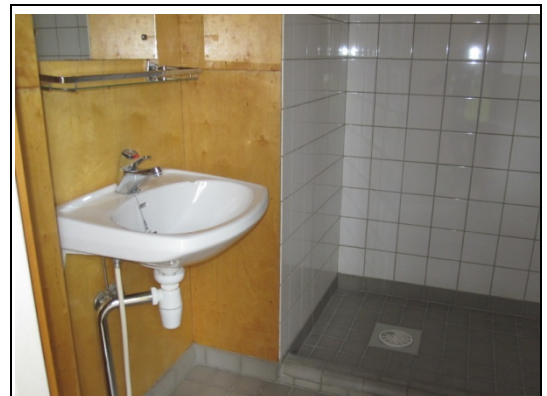
Väliseinärakenteiden liittymissä esiintyy paikoittain rakoja sekä rakenteiden liikkeistä johtuvia vaurioita, jotka ovat hirsirunkoisien rakennuksen rakenteille ominaisia.

Pesuhuoneen väliseinät

Toimenpide-ehdotukset	Kustannusarvio	Muut tarkennukset
Tilojen korjaustarpeiden tarkennukset tilojen käyttötarkoitusten mukaisesti

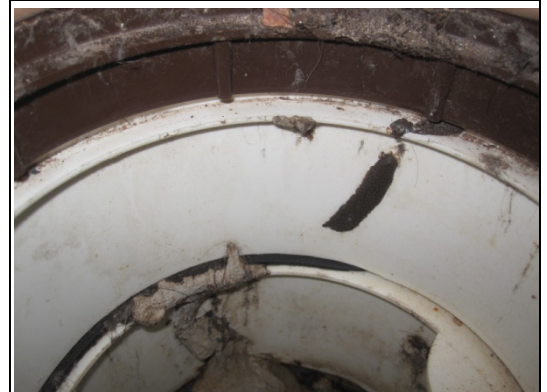
1. kerroksen märkätilojen lattiakaivoihin on asennettu korokerenkaita, joiden tiiveydessä arvioitiin esiintyvän puutteita. Lattiakaivot olivat ruosteessa. Korokerenkaat ovat muovia. Kellarikerroksen saunaosaston pesuhuoneen lattia- ja seinärakenteissa havaittiin kohoneita kosteuspitoisuuksia. Lattiarakenteissa esiintyy kopoja laattoja.

Lattiakaivossa useita korokerenkaita, tiiviste osittain irti

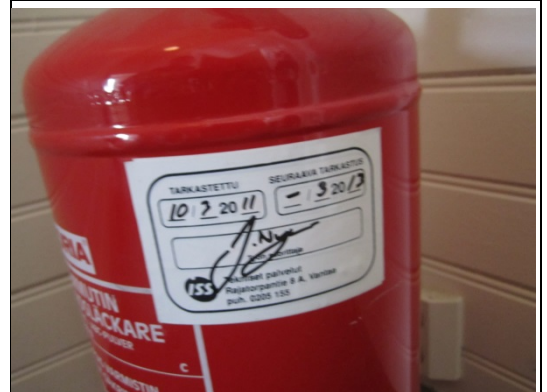
Käsisammuttimet tulee tarkistuttaa

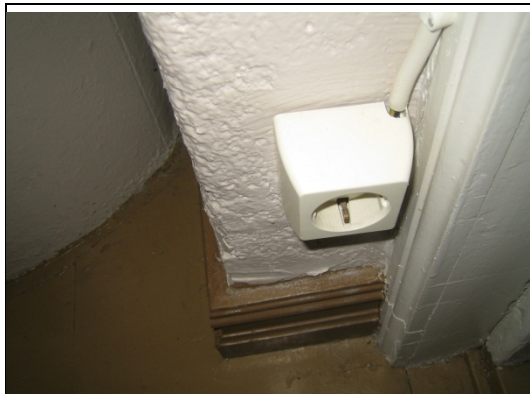
Pistorasiassa johtimet näkyvillä

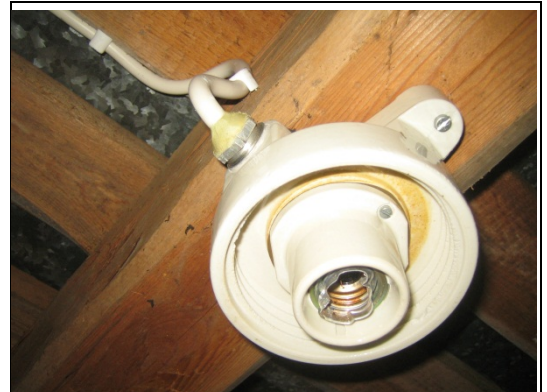
Rikkoutunut lampun kanta
