# Raportti Sinebrychoffin huvilan navetta-sikalarakennuksen rakenteista

# Perustukset, alapohja ja seinärakenteet

Sinebrychoffin huvila-alueen navetta-sikala, v. 1892  
Karhusaari, Espoo

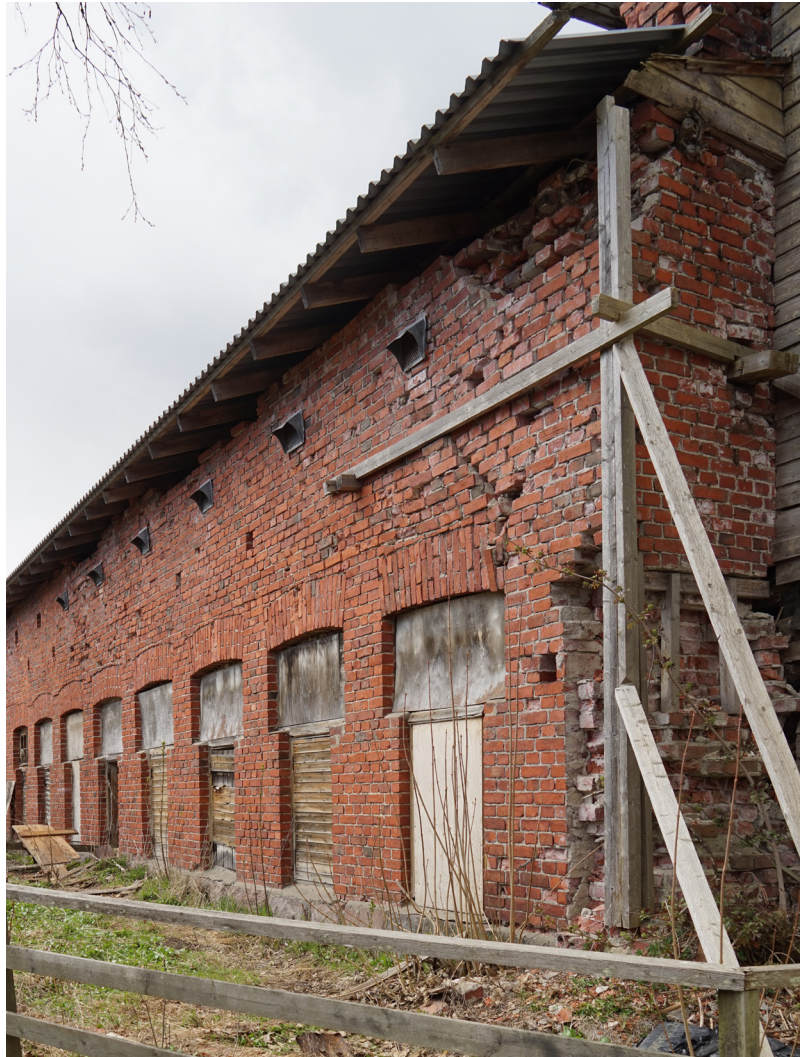
Kuva 7. *Sinebryhoffin talousrakennuksen navetta-sikala -rakennuksen julkisivupääty koilliseen.* (Mattila, 2022). Tiiliseinän koillisnurkka on osittain romahtanut.

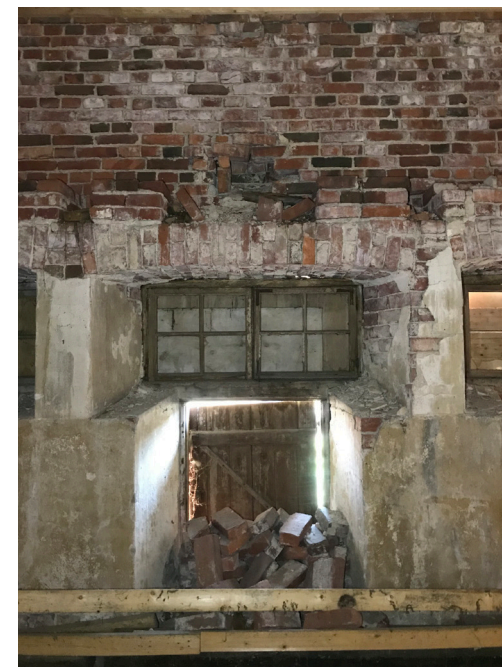
Kuva 10. Ulkoseinä navetan sisältä katsottuna. Sisäpuolen rappaus on osittain vaurioitunut. Suojatakseen sisätilan kosteudelta ja lialta, rappauksen alaosa on maalattu tummemmalla maalilla. Tummempi maali ylettyy ikkuna-aukkojen alareunaan asti. (2)

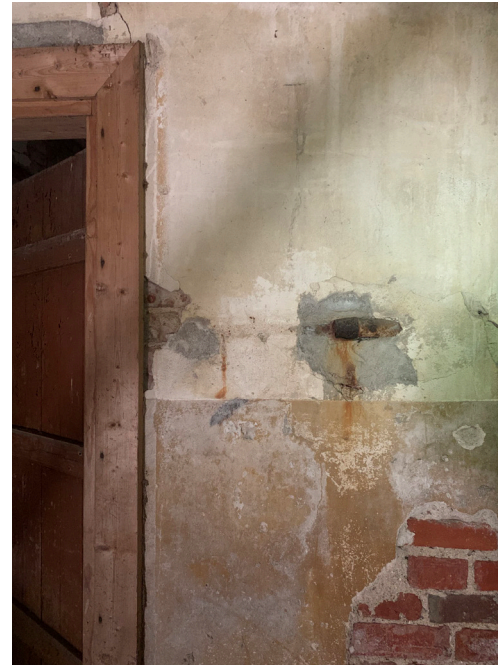
Kuva 15. Väliseinä sikalan puolelta katsottuna käytävän ovelelle päin. Tiiliseinän rappaus on osittain vaurioitunut. Rappauksen alaosa on samoin kuin toisessa tiilisessä väliseinätyypissä ja ulkoseinän sisäpuolella maalattu tummemmalla keltaokran sävyisellä maalilla. (1)

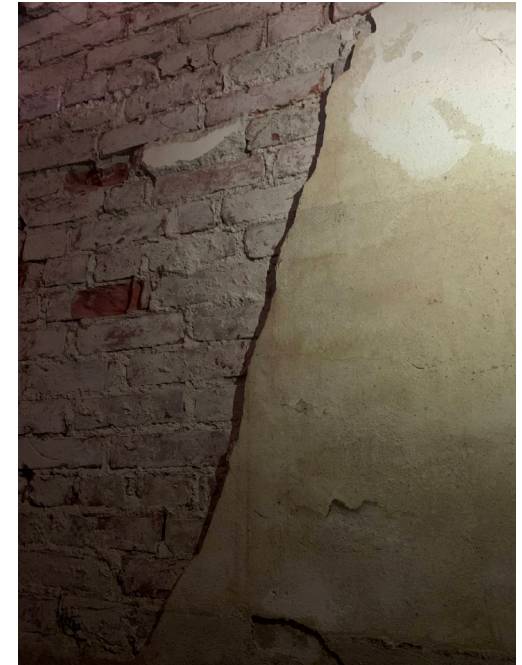
Kuva 16. Käytävän puolella seinän rappaus on vaurioitunut ja tippunut osittain pois kokonaan. (2)

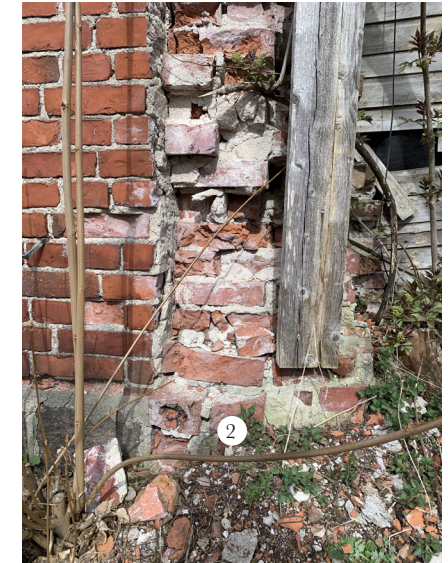
Kuva 27. Lähikuvassa rakennuksen kaakkoisseinän koillisestä näkyy merkittäviä vaurioita tiiliseinässä. Luonnonkivisokkeli ei ylety rakennuksen nurkkaan asti.

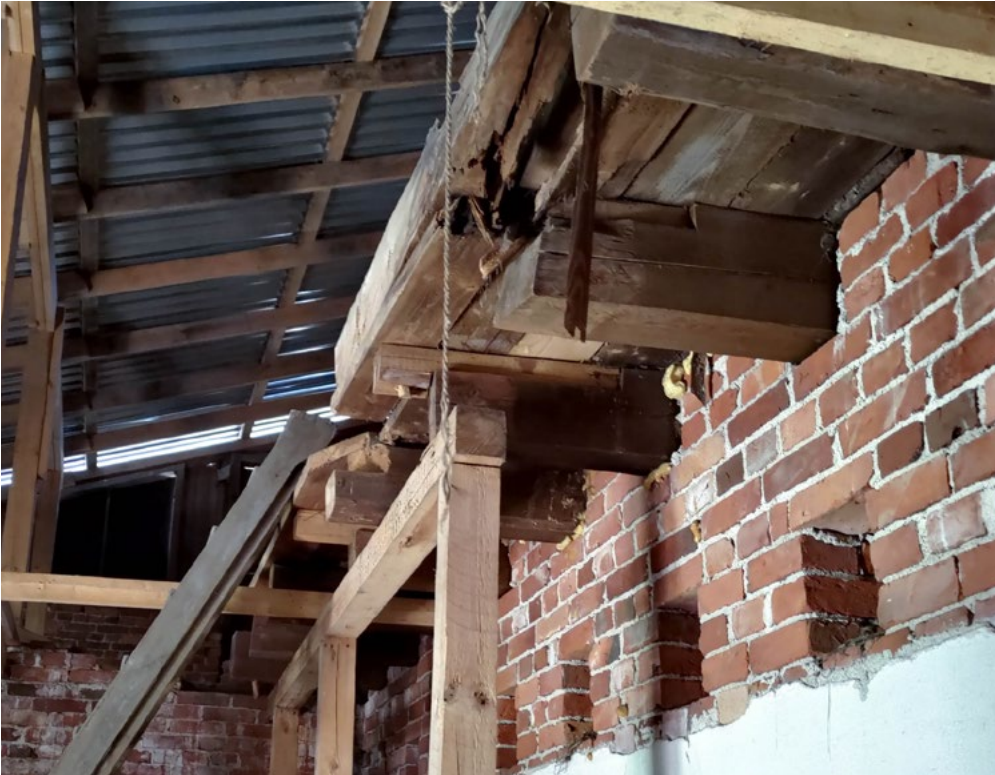
Kolme navetan välipohjaparruista näyttää olleen alusta asti vajaamittaisia, joten niitä on jatkettu lyhyillä lisäkappaleilla. Lisäkappaleet ovat osin irronneet.

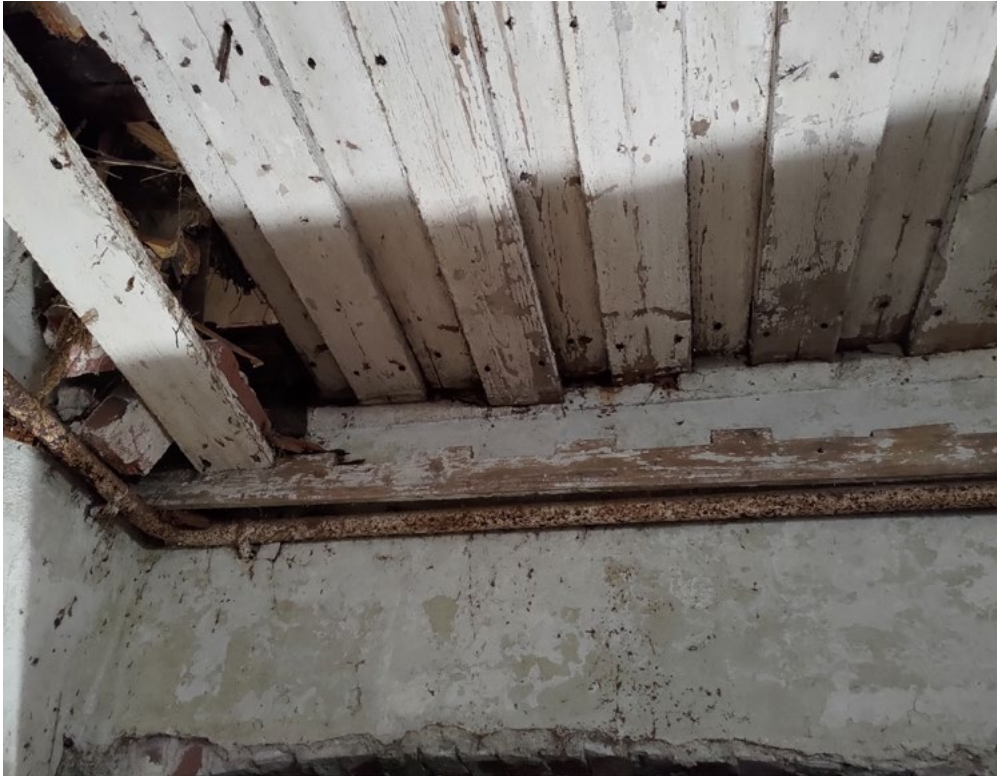
Navetan ja sikalan alakatot on alun perin verhottu valkoiseksi maalatulla lomalaudoituksella, jonka reunaa peittää muotoon sahattu kattolistasta. Navetan puolella alakatto ja listat ovat säilyneet, vaikkakin huonossa kunnossa.

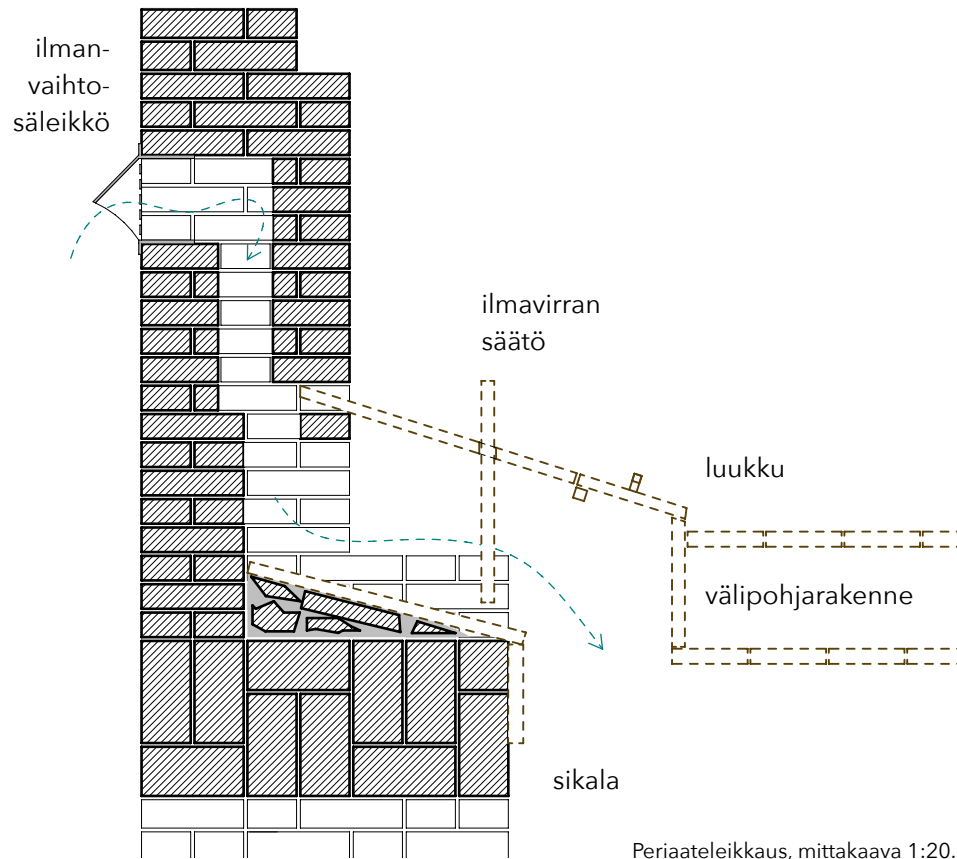
I) Osittain sortunut tuloilmakanava näkyy sikalan seinässä välipohjarakenteiden sorruttua.

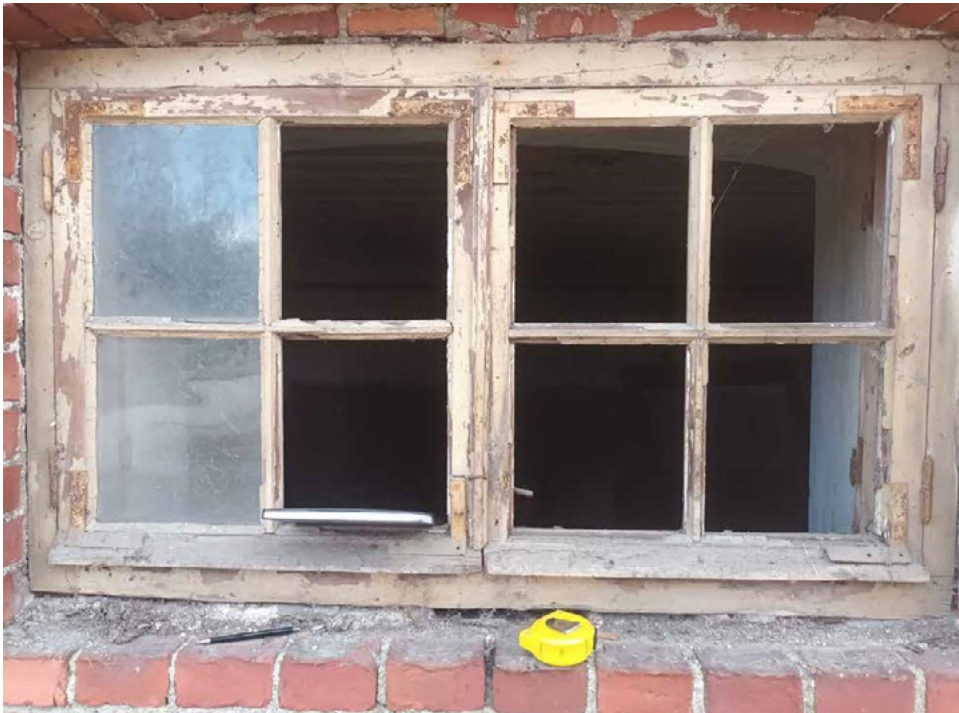
Ikkunatyyppi 1 ulkoa. Sisäpuitteiden lisäksi myös suuri osa ikkunalasesista puuttui. Puitteet oli vahvistettu ulkopuolelta kulmaraudoilla.

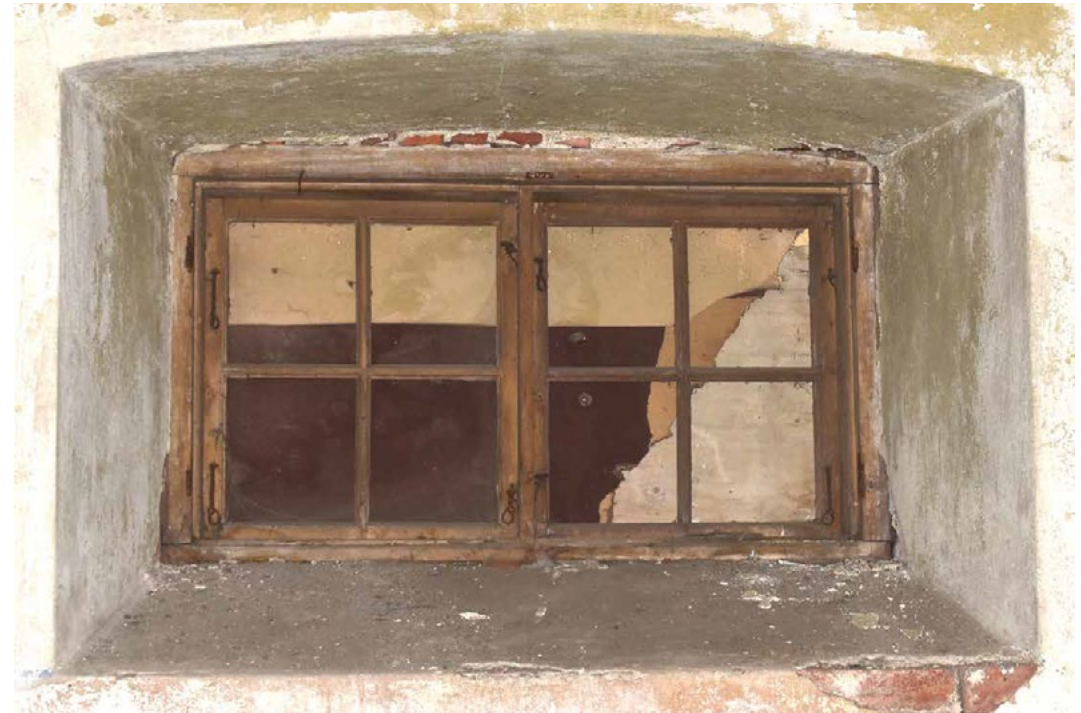
Ikkunatyyppi 1 sisältä. Sisäpuolen rappaus oli lohkeillut, minkä vuoksi pystyi havaitsemaan, että karmi oli viistetty seinän sisään päin.

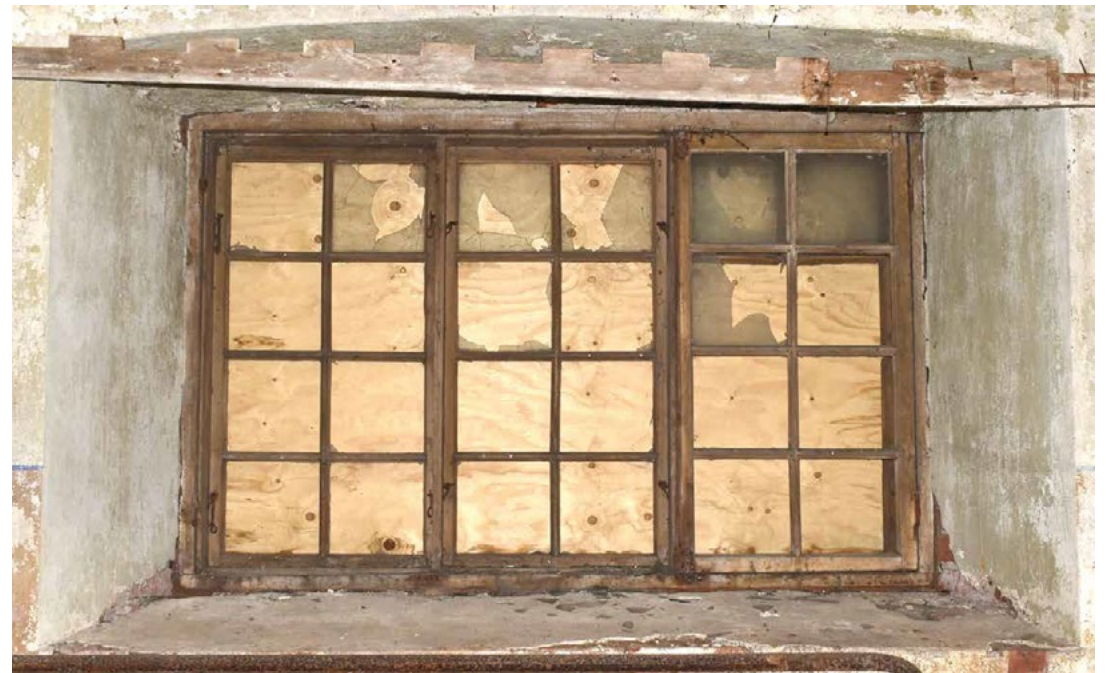
Ikkunatyyppe 2 sisältä. Ikkunasta oli säilynyt ainoastaan oikean puoleinen sisäpuite sisältäpäin katsottaessa.

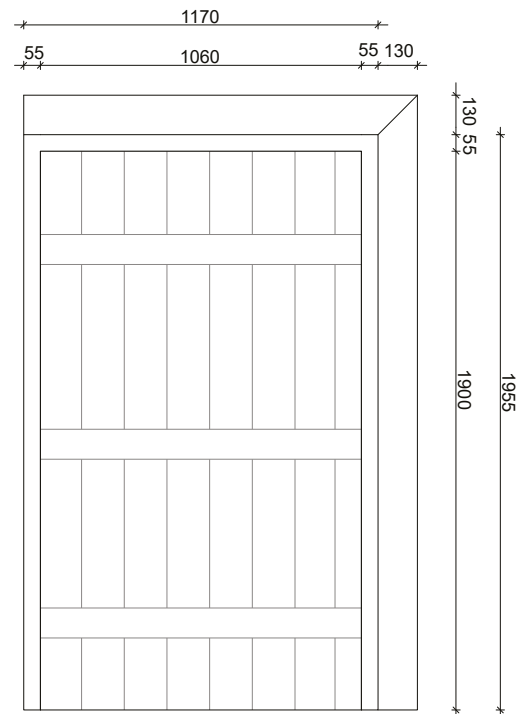
Sikalan ja sikalan eteisen väliovi, ovikaavio 1:25.  
Kuvassa on esitetty oven päämitat.

Sikalan ja sikalan eteisen välinen ovi on pienaovi. Maakerros lattialla estää oven sulkemiseen loppuun asti, ja kynnys on osittain lahonnut maakerrosta vasten ollessaan.
