# **Sinebrychoffin huvila-alueen meijerin ovet ja ikkunat**

Aapo Niinikoski, Anna Poikulainen, Anttoni Niskanen

Tämä osio käsittelee tutkimuskohteena olevan meijerirakennuksen ovia ja ikkunoita.

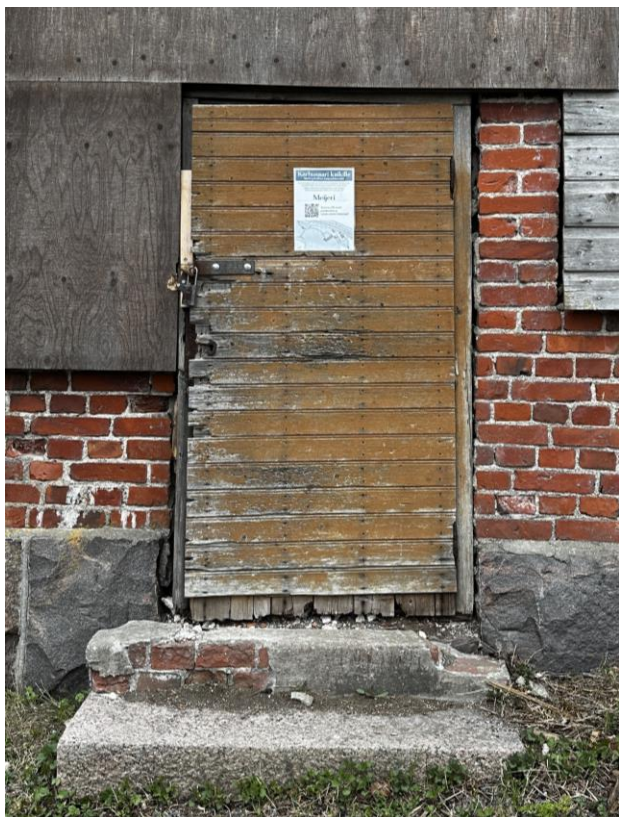
Rakennuksen ulko-oven vaakalaudoitus on maalattu punaruskeaksi. Pinnassa on havaittavissa runsaasti kulumaa.

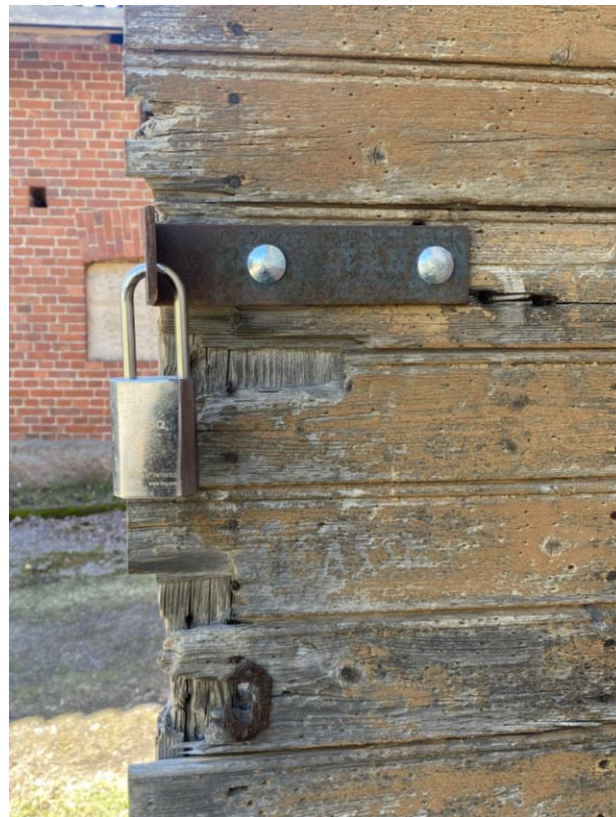
Oven salpa ja lukkopesä ovat kuluneet, lukko on uusittu.

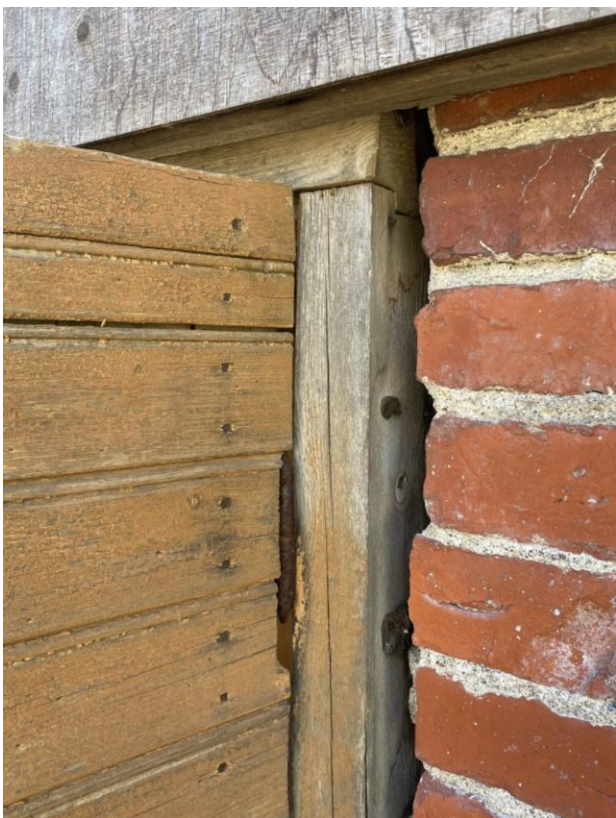
Oven karmen ja muuratun seinän väliin jää leveä tila. Huullokseen kiinnittyvät saranat ovat ruostuneet.

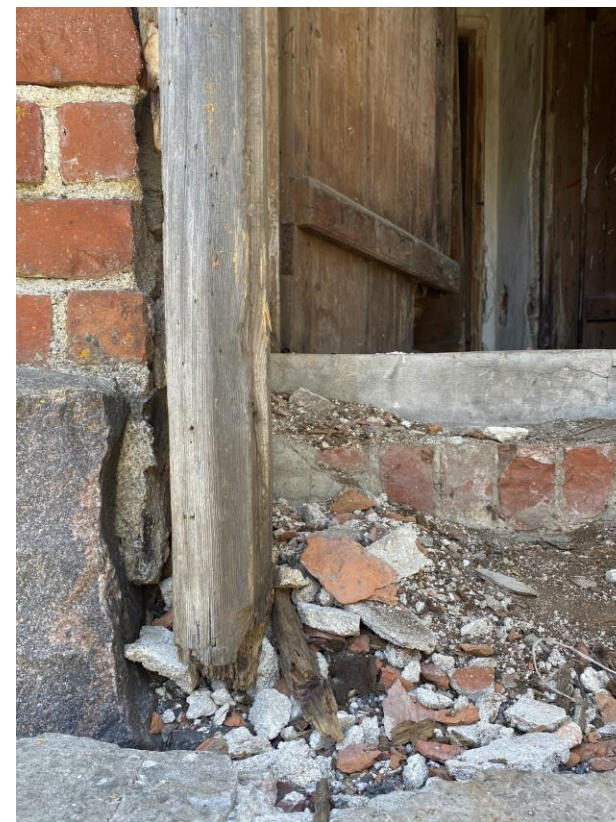
Oven karmin alaosa on kulunut, kynnystä ei ole ollenkaan.

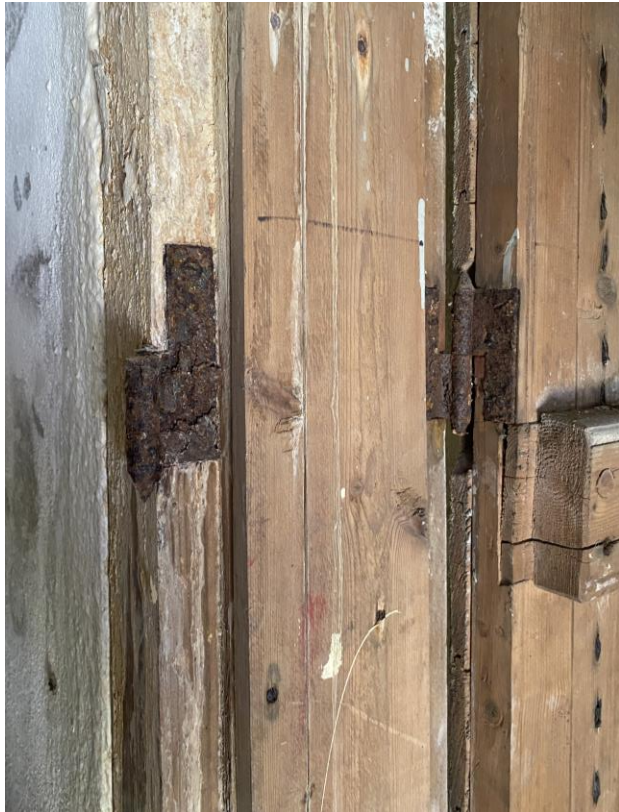
Etuhuoneen oven karmin ulkopuolella olevista saranoista voidaan päätellä, että ovia on alun perin ollut kaksi.

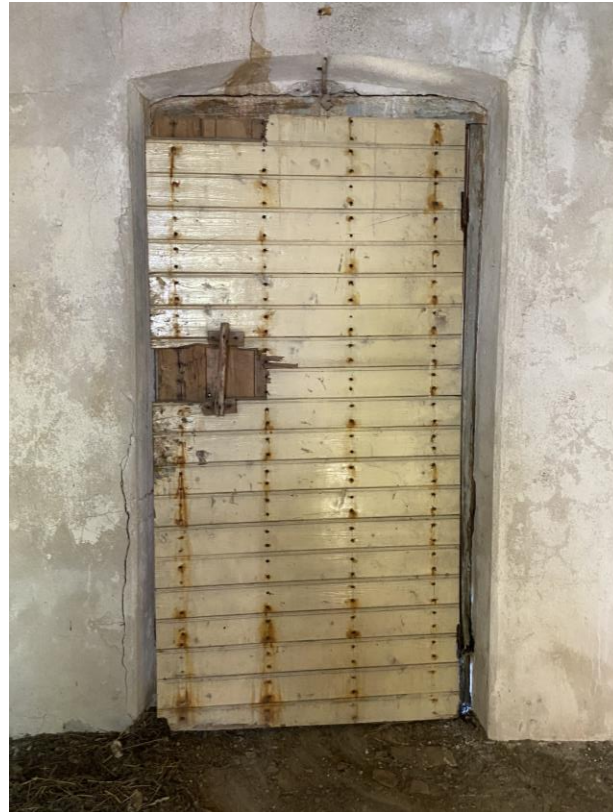
Etuhuoneen vaakalaudoitus on maalattu vaalealla maalilla. Seinä karmin yläpuolella on holvattu,

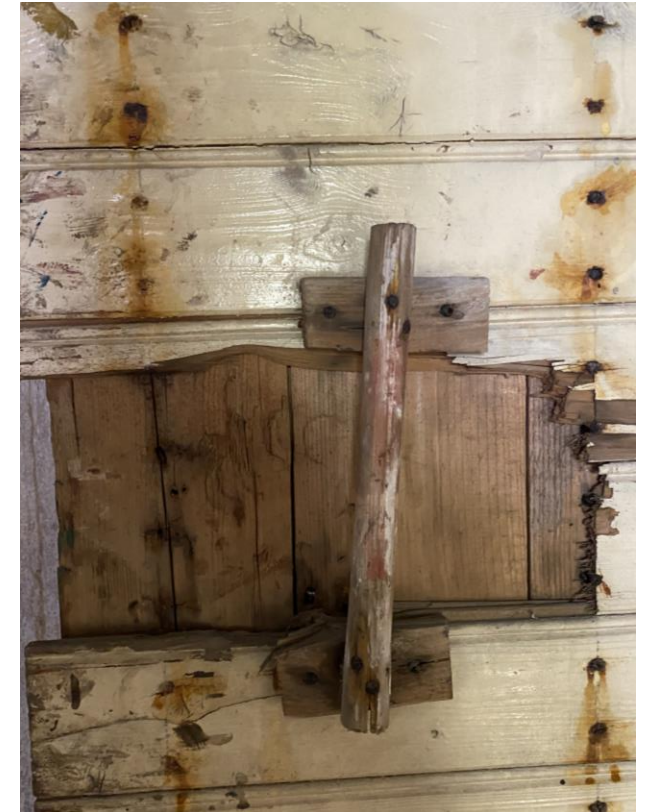
Oven kahva poikkeaa meijerin muista ovista. Vaakalaudoituksen halkeaman kohdalla on mahdollisesti ollut lukko.

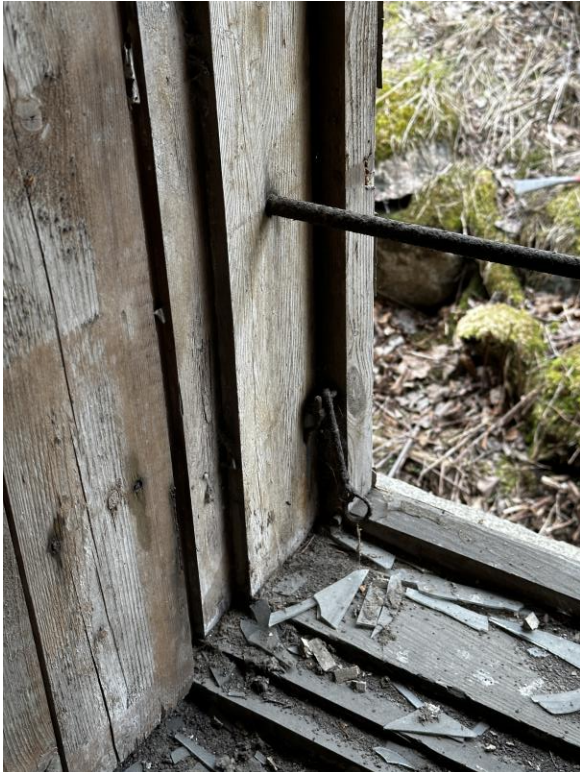
Ikkunankarmi, jossa  
nähtävillä huullos  
mahdollisille  
talvipuitteelle

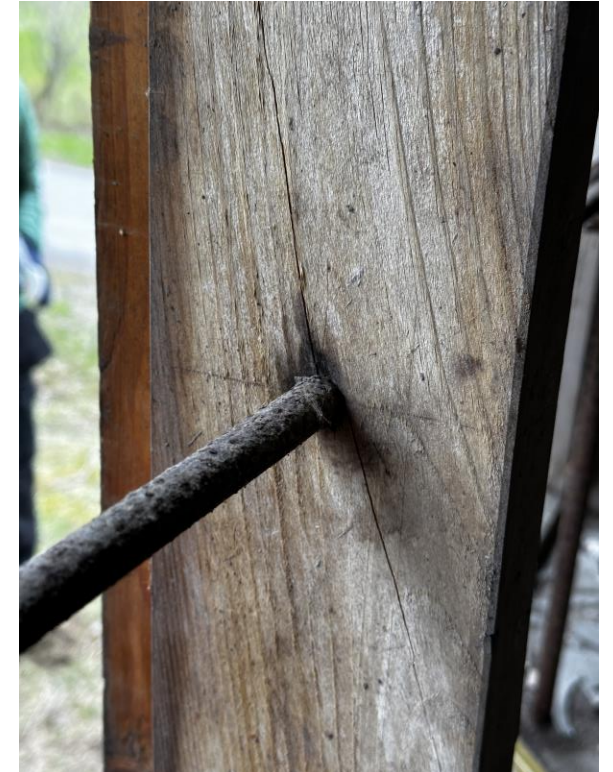
Kalterin  
kiinnittäytyminen  
poikkipuuhun

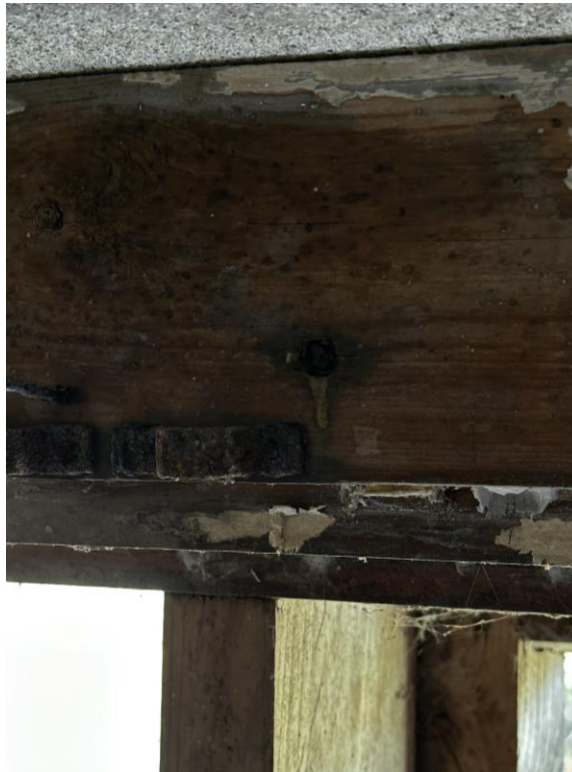
Viitteitä eristysteipistä ikkunan yläkarmissa

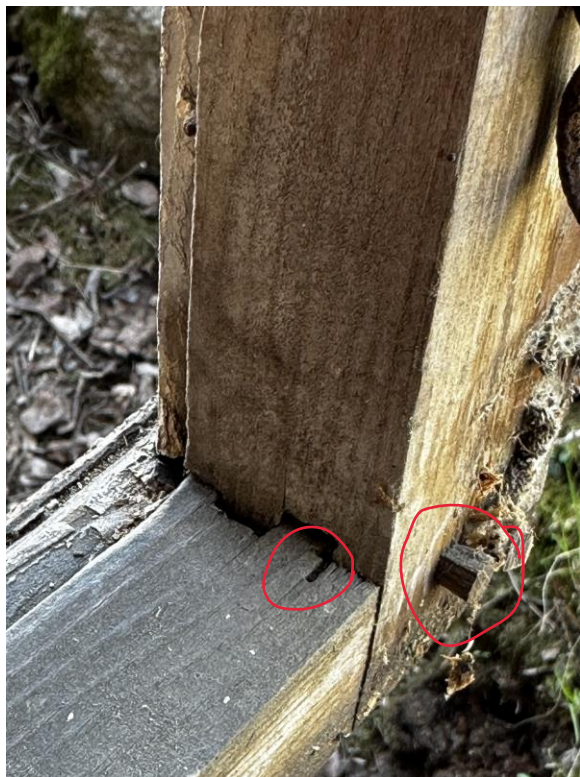
Sahauksen  
jättämät jäljet  
ikkunapuitteessa

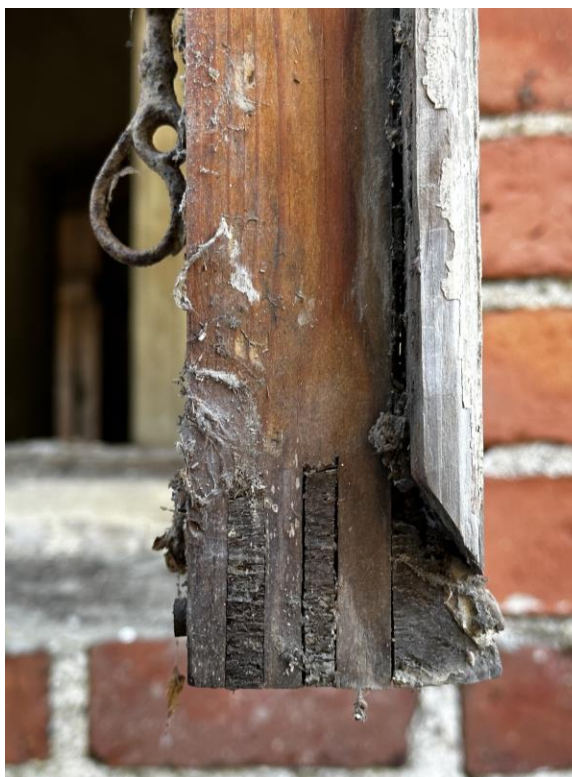
Vesiuraton  
ulkopuite, viistetty  
rakolista sekä  
kaksitappinen käsintehty  
litsi

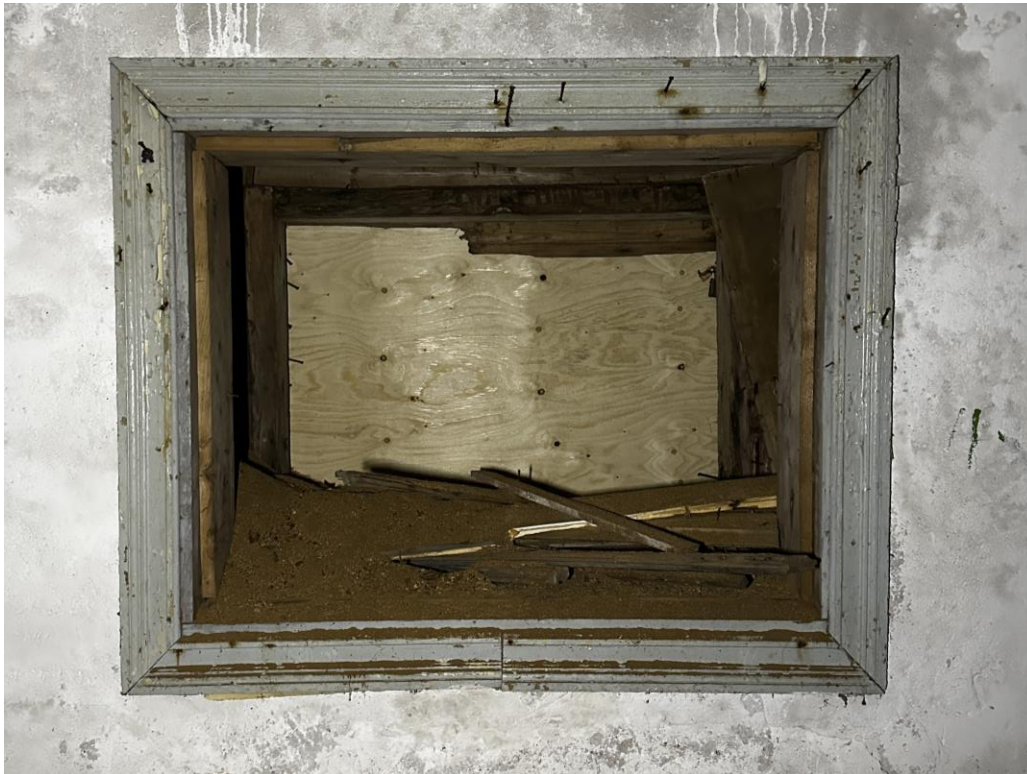
Aukko sisältä, peitettynä
