SINEBRYCHOFFIN MEIJERI

Karhusaari, Espoo

OVET JA IKKUNAT

2.6.2023

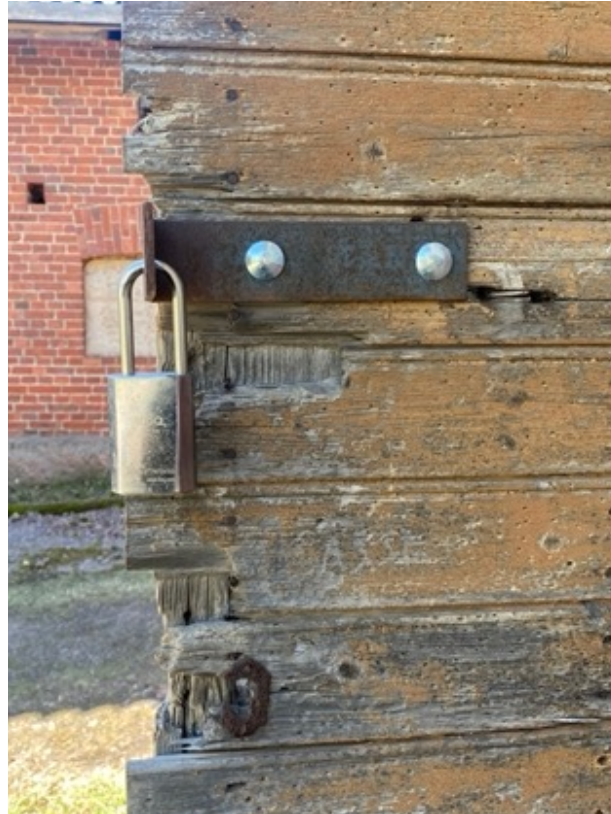
Ulko-oven vaakalaudoitus ja maalipinta on kulunut. Ovessa on uusi lukko.

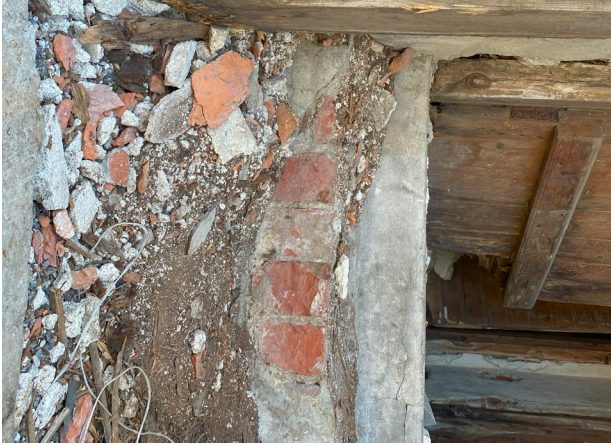
Karmi ja kynnys ovat kuluneet. Taustalla eteishuoneen ensimmäinen ovi portaan yläpäässä.

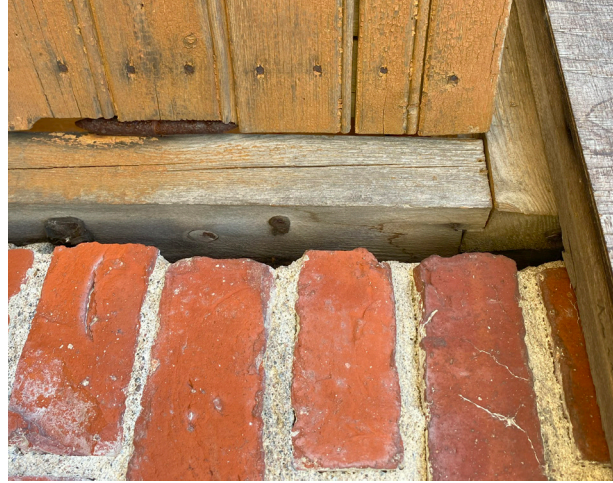
Karmin hammastettu liitos ja karmin ja seinän väliin jäävä rako.

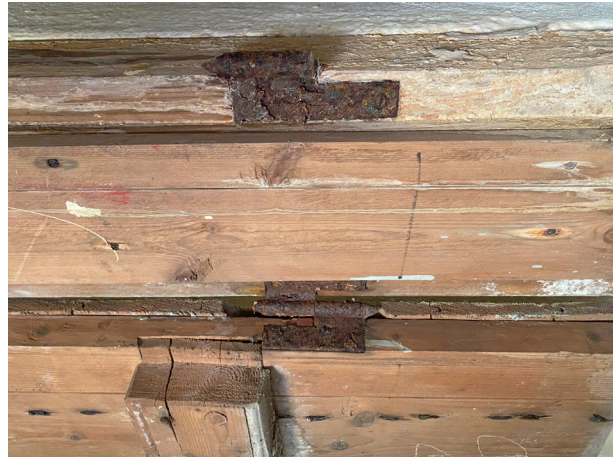
Sivuhuoneen karmissa on saranat molemmilla puolilla. Ovi on ehkä siirretty karmen toiselle puolelle tai ovia on ollut alun perin kaksi. (?)

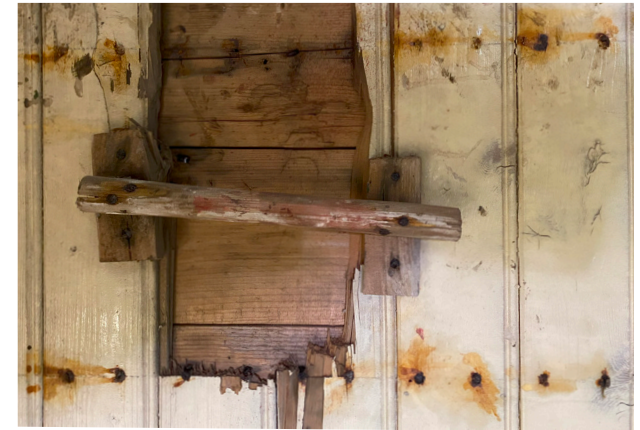
Sivuhuoneen puinen kahva on kiinnitetty oveen nautoilla. Puuttuvan vaakalaudoituksen kohdalla on mahdollisesti ollut lukko.

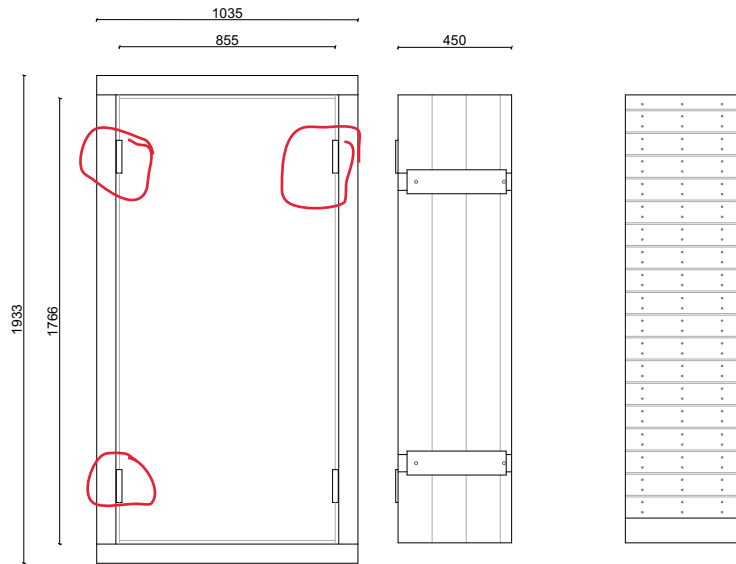
Parioven karmien ja ovilehtien mitat, sekä ovilehden **vaakalaudoituksen asu**. Toinen ovilehdistä puuttuu. Jäljellä olevasta ovilehdestä on nähtävillä oven rakenne, joka vastaa meijerin muita ovia. Vaakalaudoitus on maalattu vihreäksi.

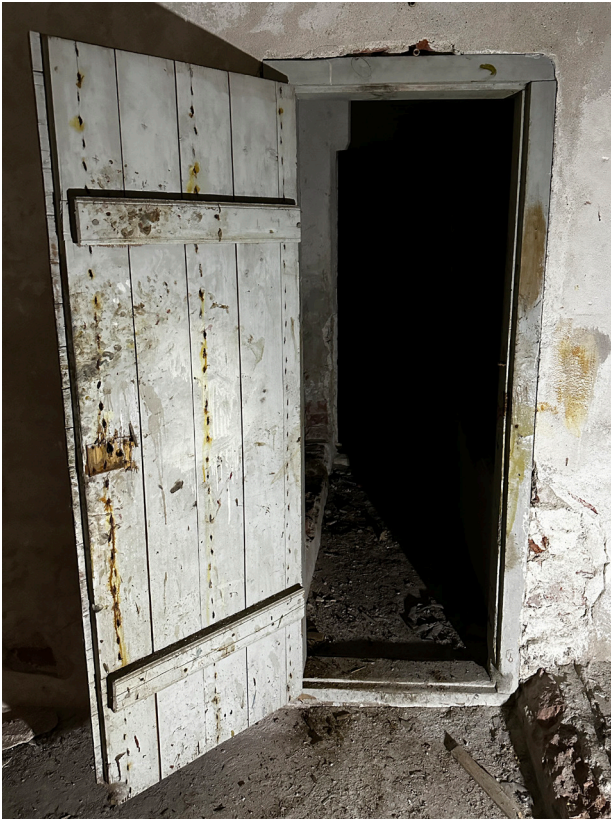
Allashuoneen ovi avattuna. Karmi ja ovi pienoineen on maalattu siniseksi. Ovilehdessä näkyvillä lukon paikka.

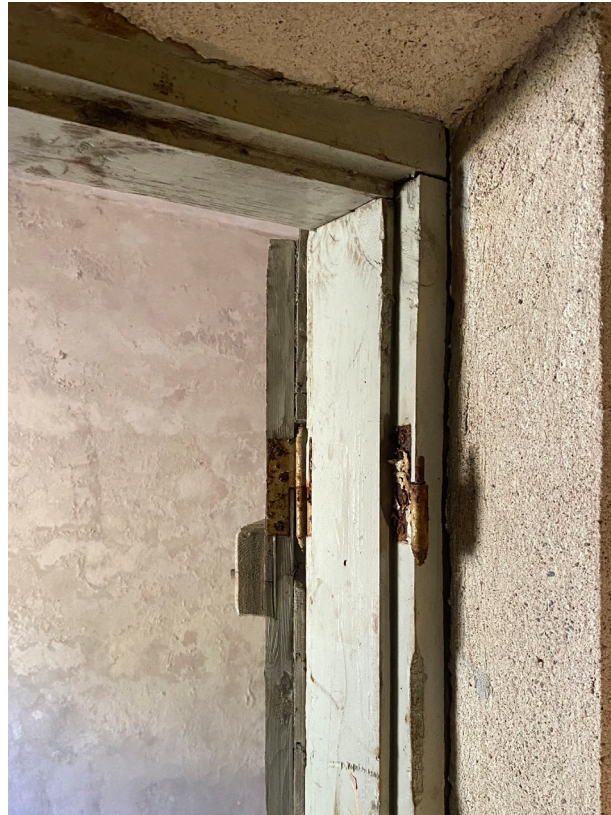
Allashuoneen oven karmi. Karmiin kiinnitetystä saranoista on tulkittavissa, että ovilehtiä on ollut kaksi.

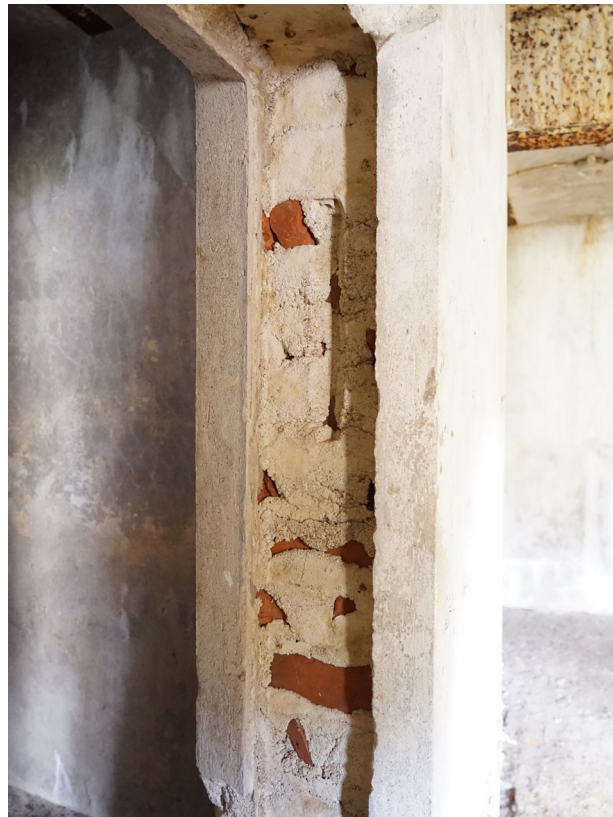
Puuttuvan karmin upotus seinärakenteessa. Karmin rakenne on luultavasti vastannut allashuoneen toisen oviaukon karmia.

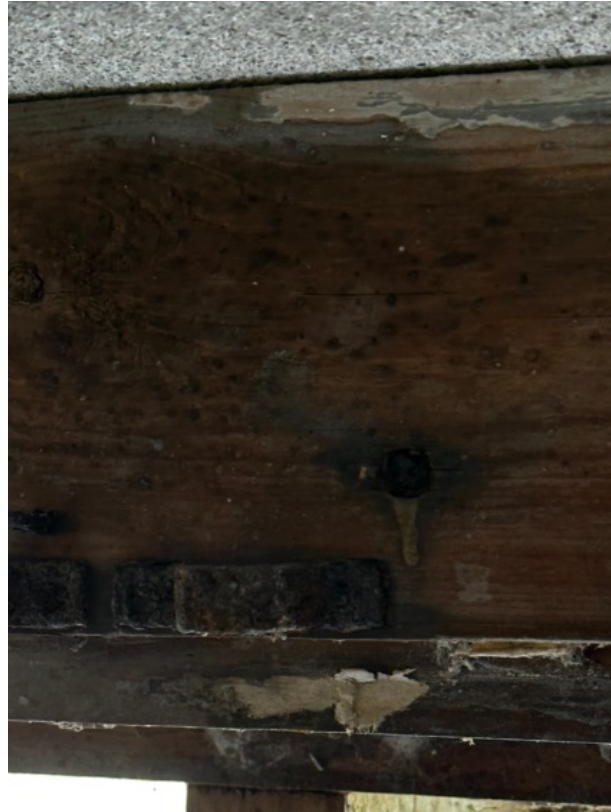
Ikkunakarmin sisäpuoleen kyntteessä nähtävissä viitteitä vaaleasta eristysteipistä.
