**Sinebrychoffin huvila-alueen meijerin
Kattorakenteet ja välipohja**

ARK-E1017 Perinteiset rakenteet
Aalto-yliopisto, kevät 2023
15.5.2023

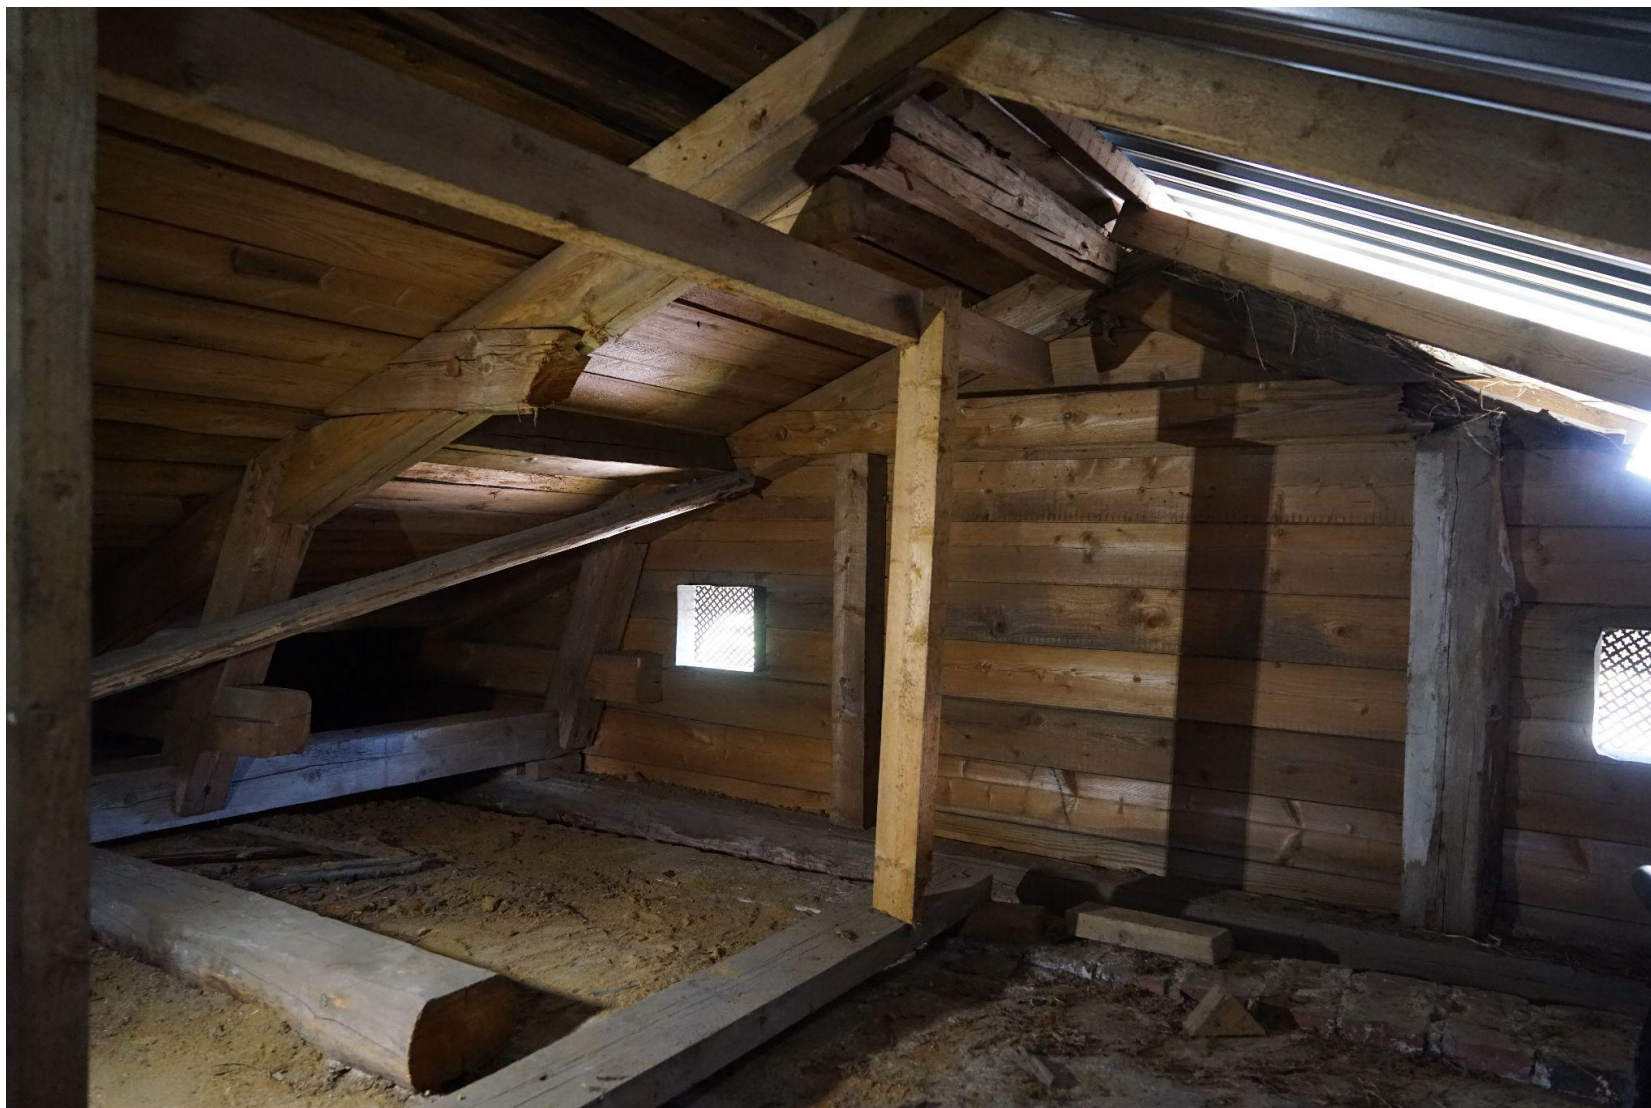
Koillispäädyn kattotuoleissa on ollut kitapuut. Ainoa säilynyt kitapuu on julkisivua vasten. Kuva: Laura Mattila
[vinjettikuva kuvan ottopaikasta](#)

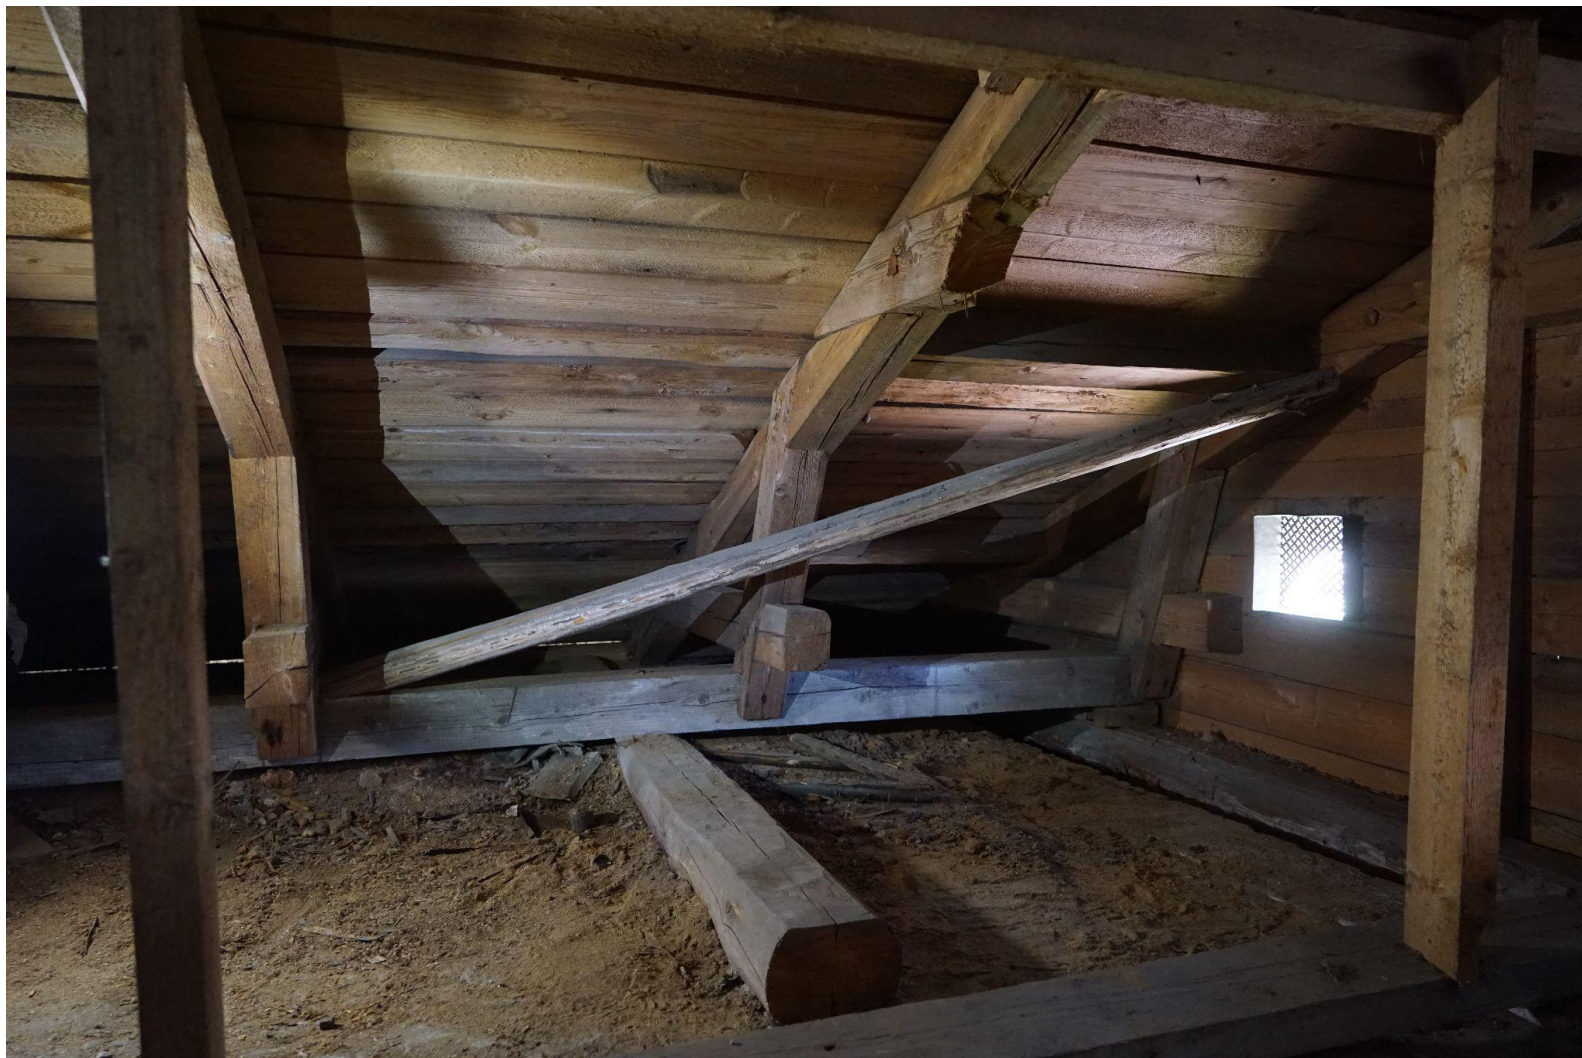
Päätyjen kattotuolit on tuettu pystyyn vinopuilla. Kuva: Laura Mattila
[vinjettikuva kuvan ottopaikasta](#)

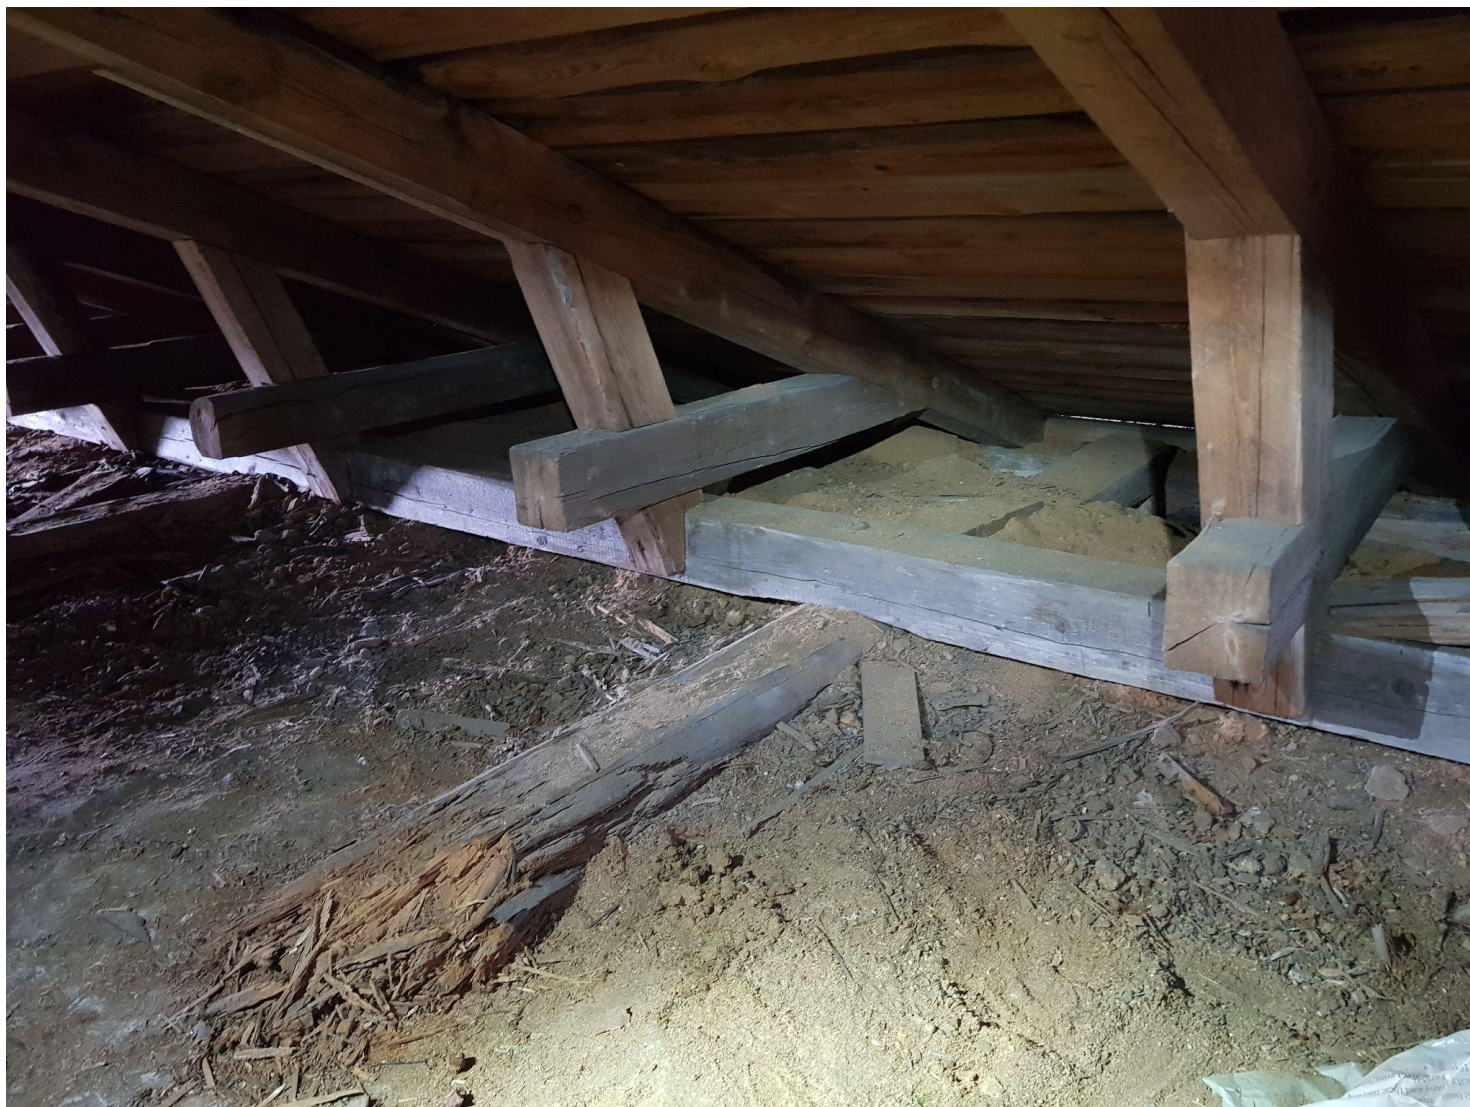
Välipohjan päälle ladotut parrut ovat lahonneet poikki. Kuva: Juhani Laaksonen
vinjettikuva kuvan ottopaikasta

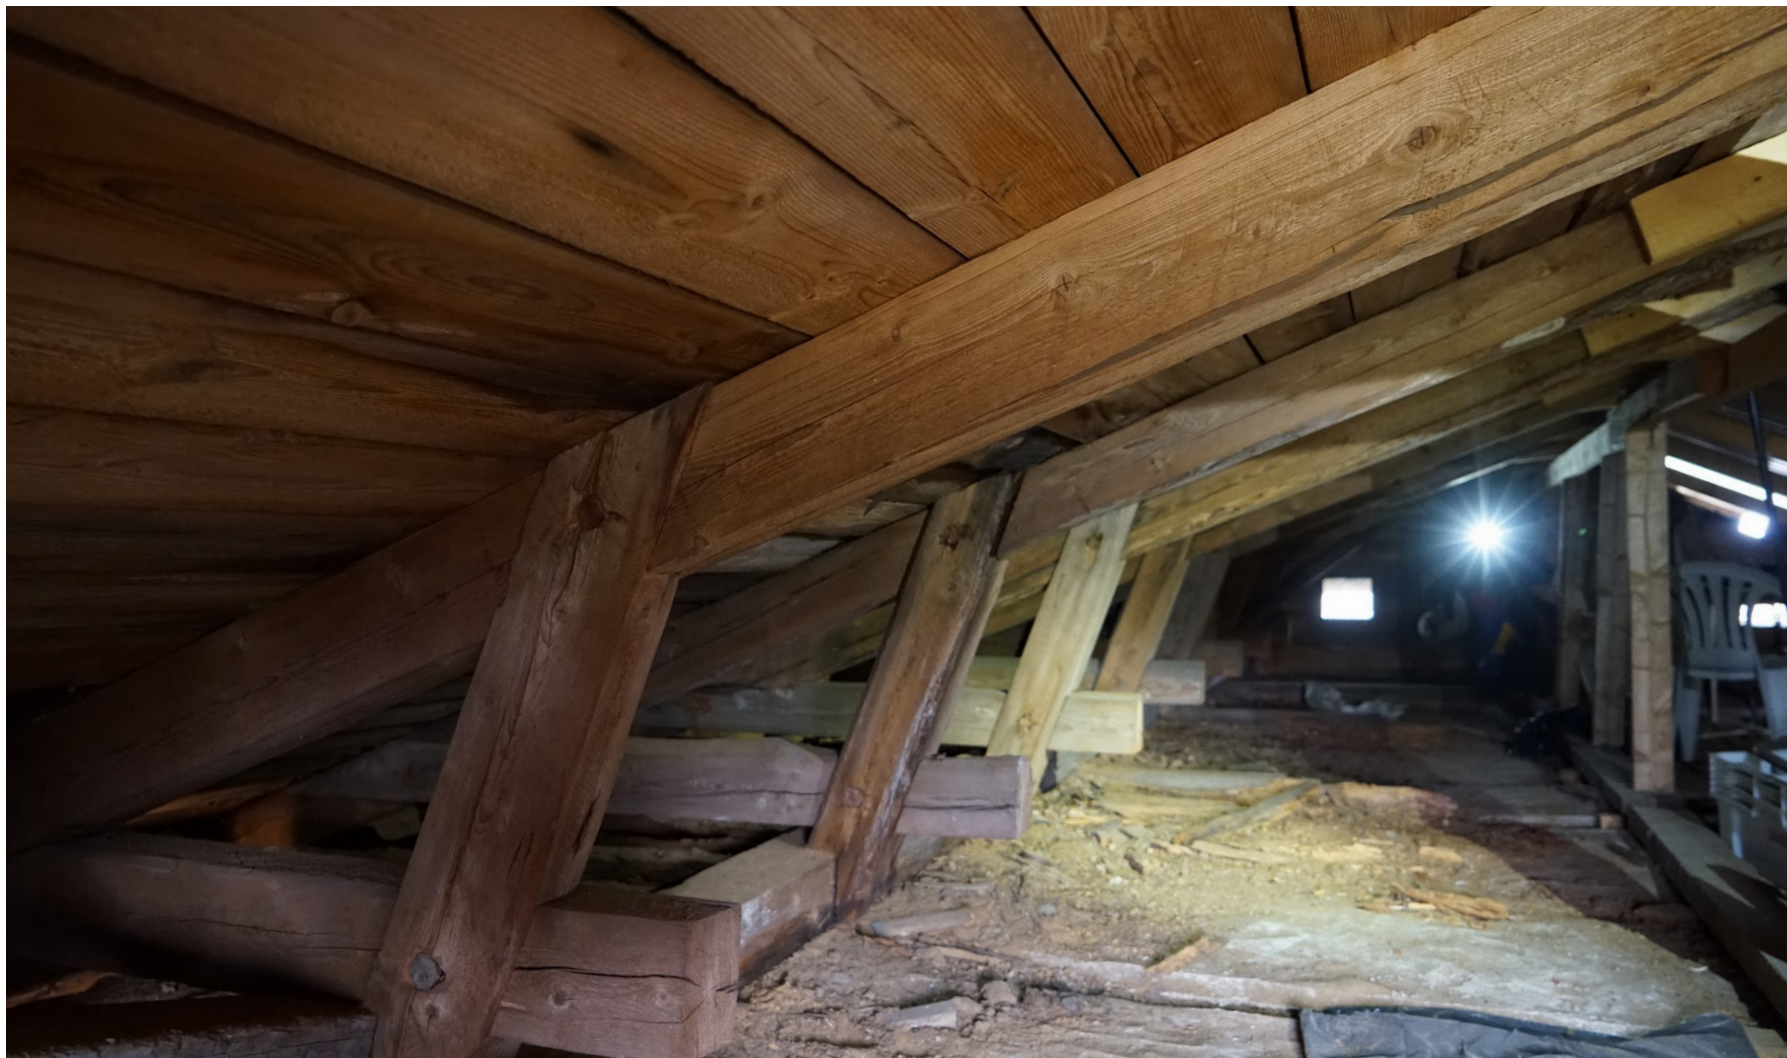
Säilyneet kattotuolit pohjoislappeen alla sisäänkäyntiluukulta nähtynä. Kuva Laura Mattila.

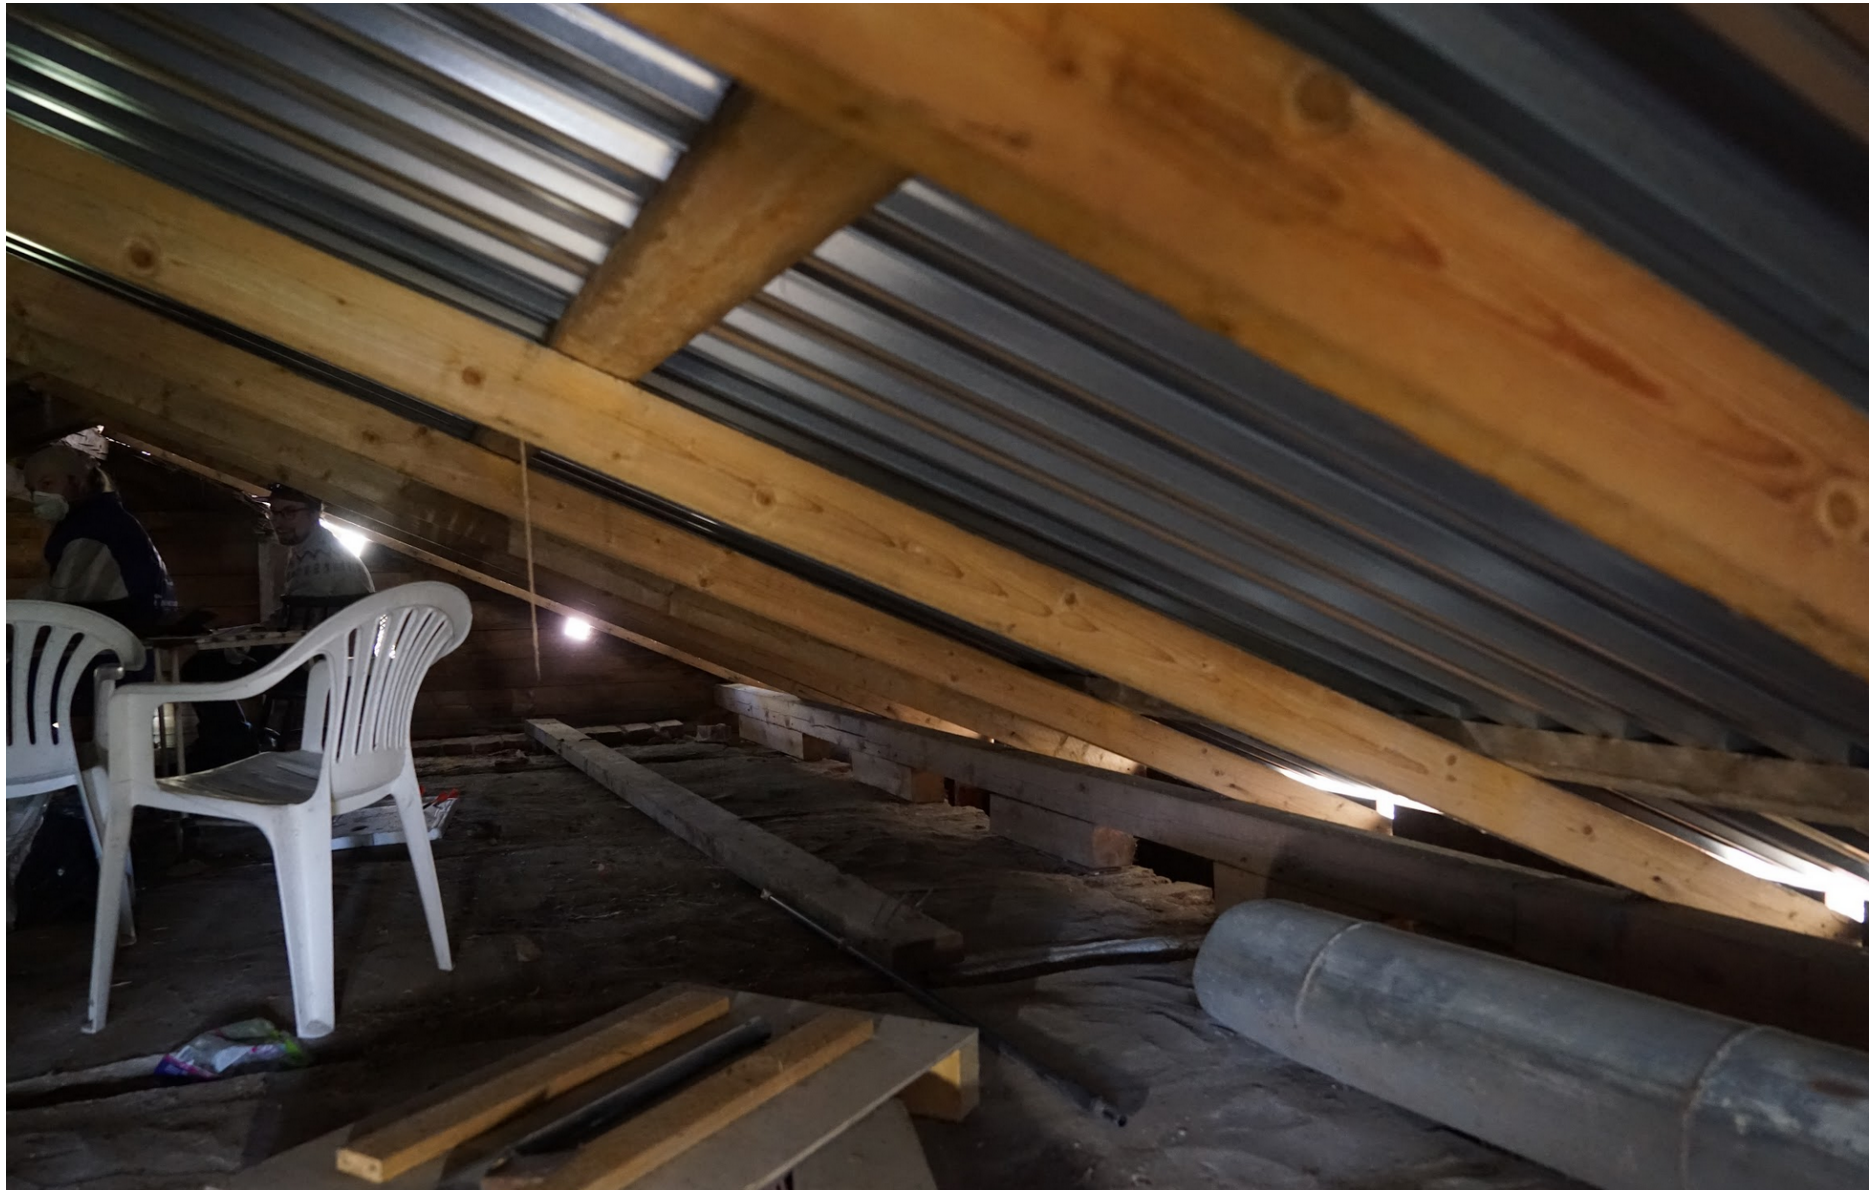
Uusittu peltikatto etelän puolella. Kuva Laura Mattila.

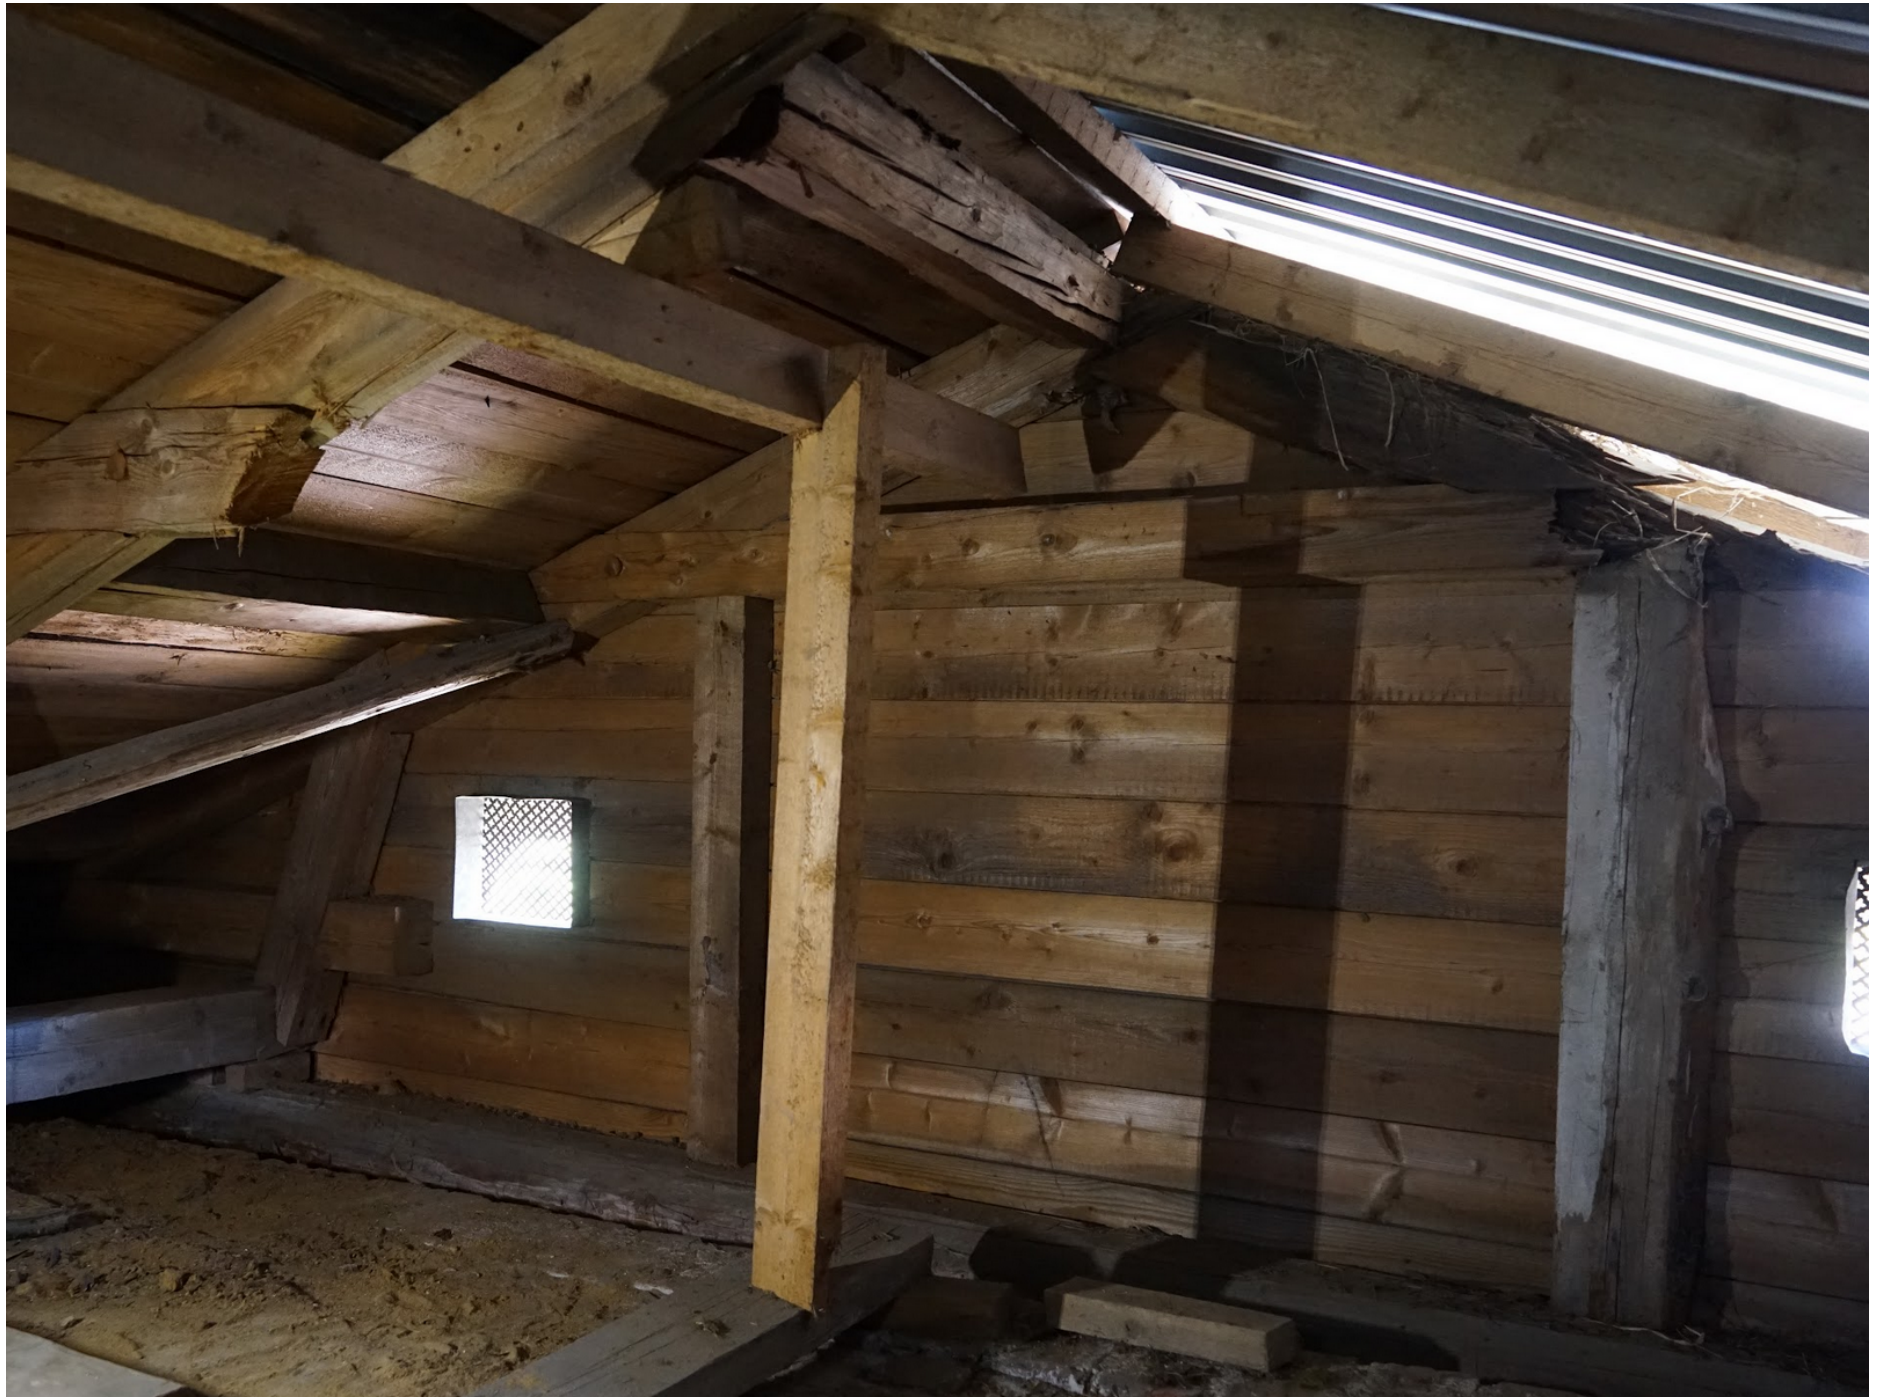
Eteläpuoleinen päätyseinä, missä toisesta päästä jo lahonnut kitapuu on vielä paikallaan. Kuva Laura Mattila.

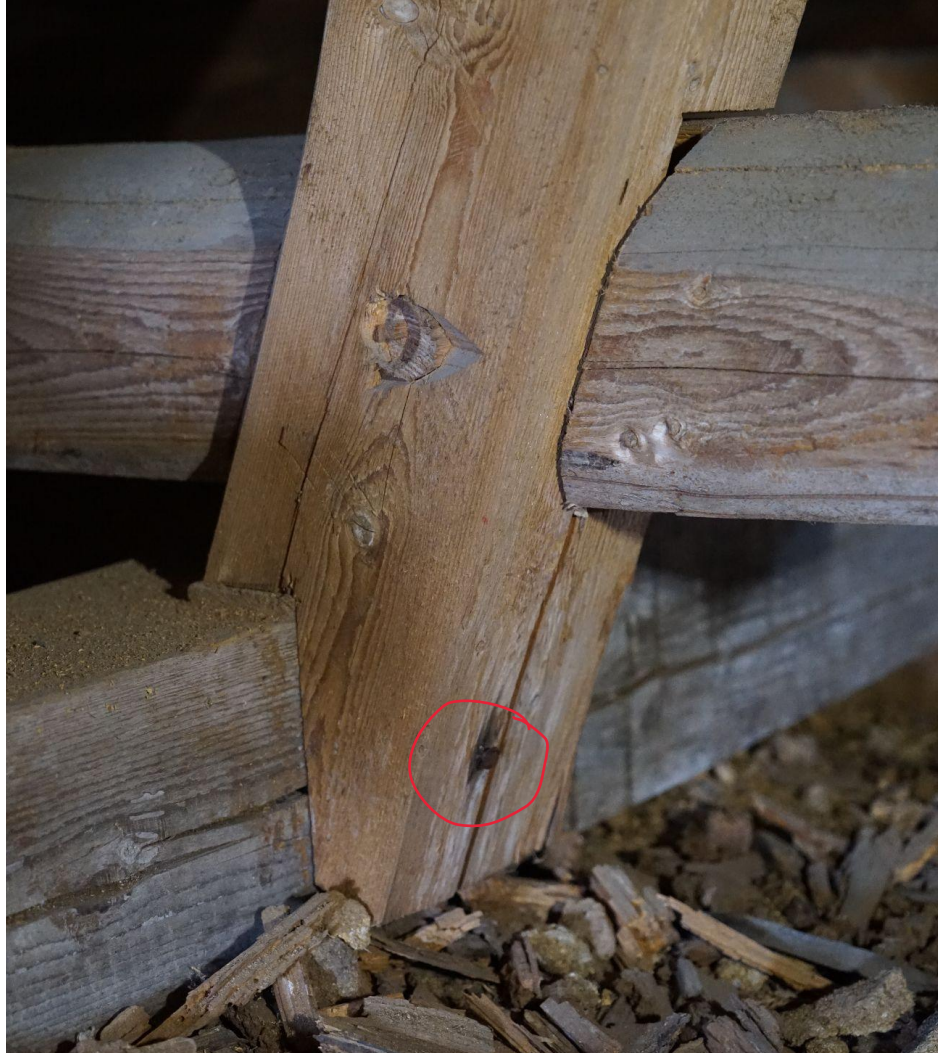
Konttipuun, sisemmän jalasparrun ja konttipuun liitos. Kattotuolit on koottu puutappiliitoksin. Kuva: Laura Mattila

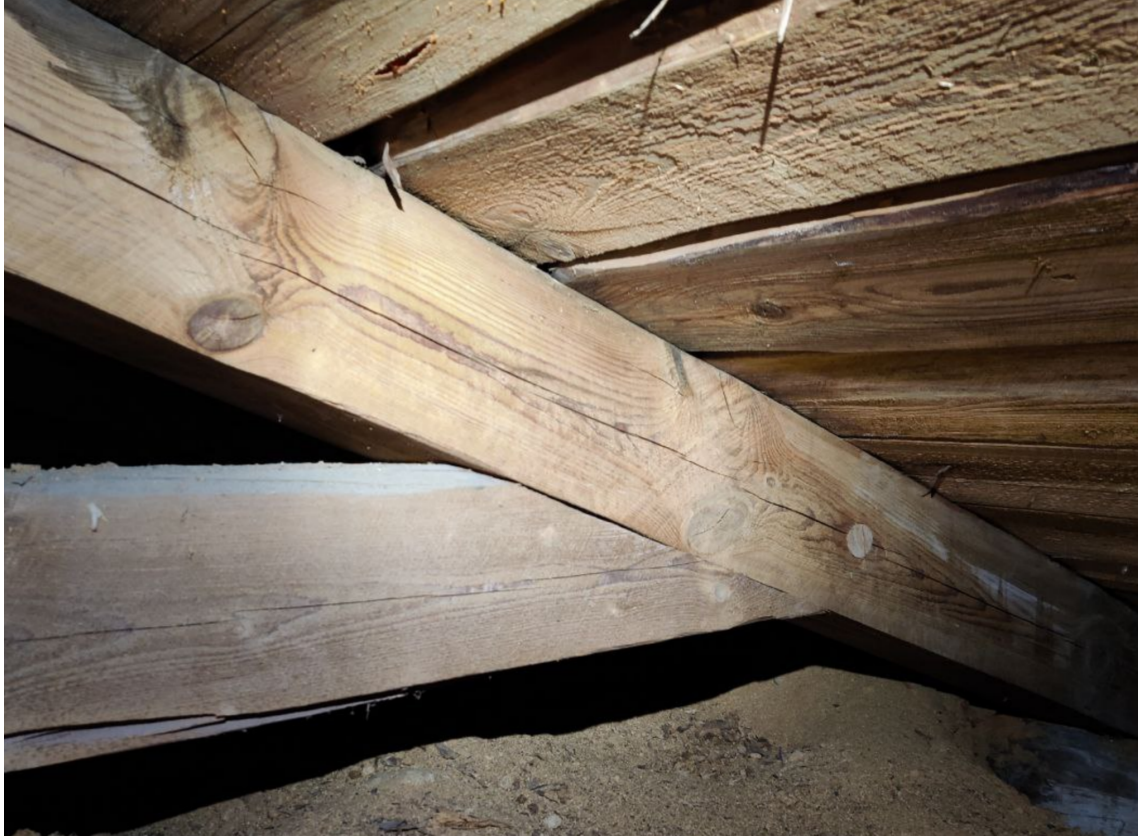
Kärpäpuun ja selkäpuun liitos on tehty hakaliitoksena ja vahvistettu puutapein. Kuva Sameli Sivonen.

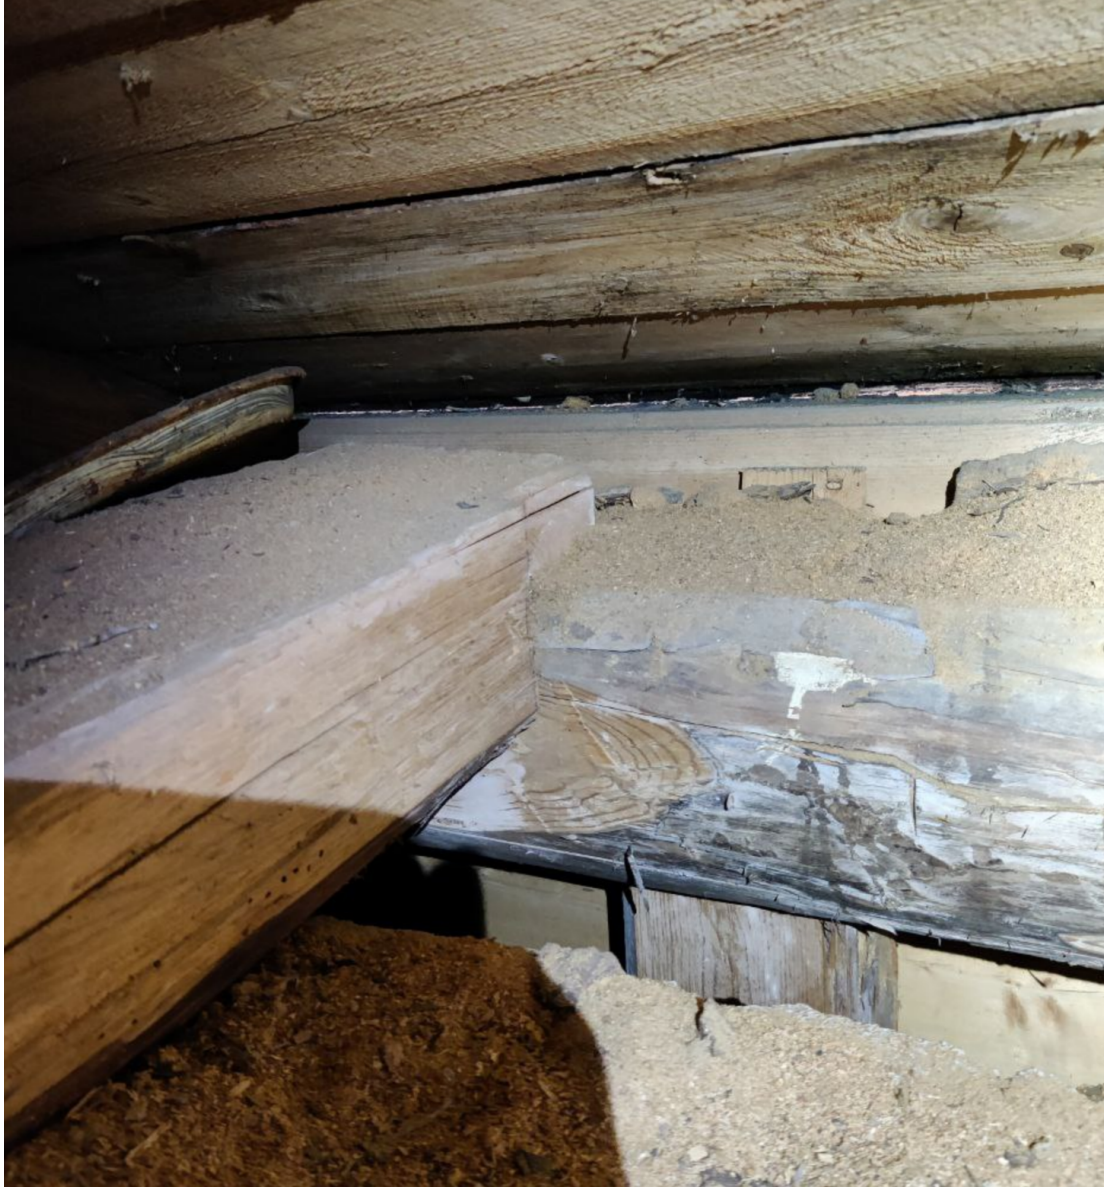
Alaparrun ja katon *alareunassa olevan palkin* (?) liitos. Kuva Sameli Sivonen.

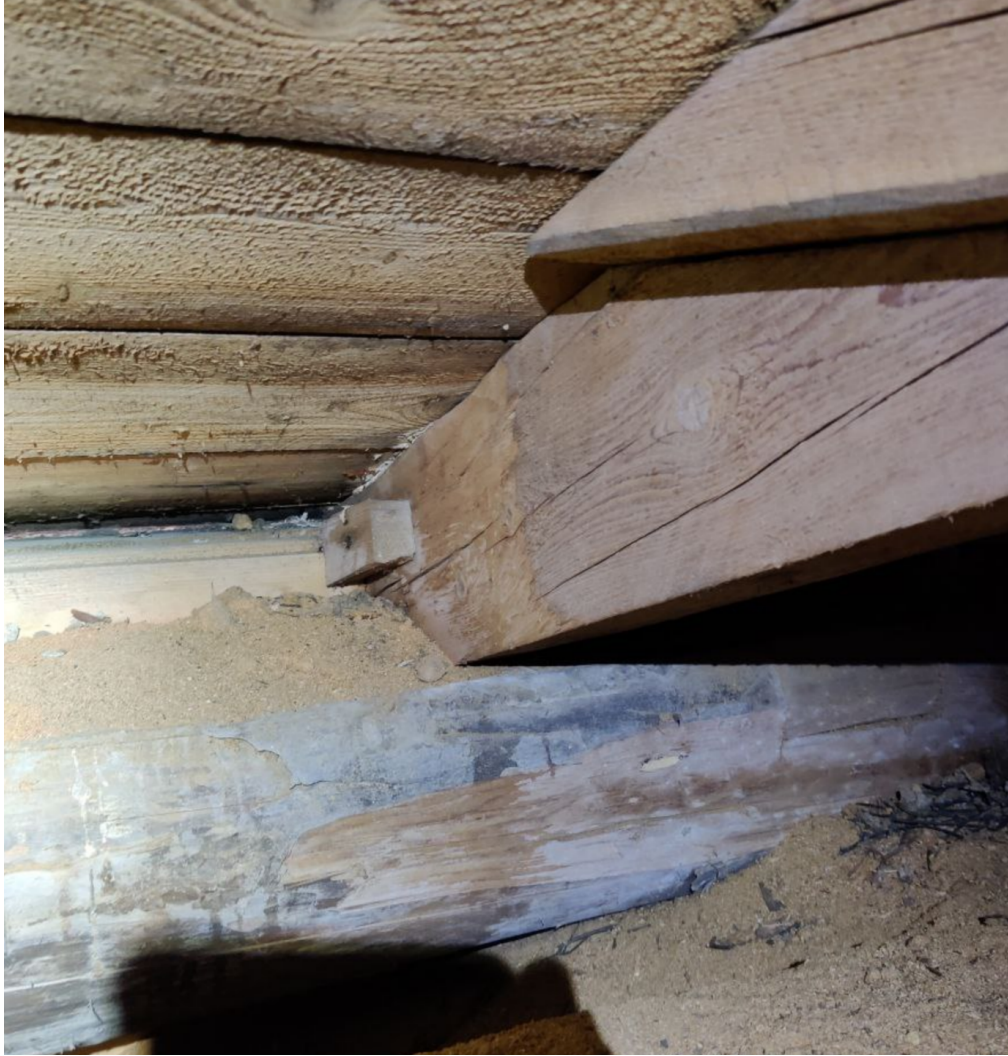
Selkäpuun liitos katon *alareunassa olevan palkin* (?) kanssa. Kuva Sameli Sivonen.

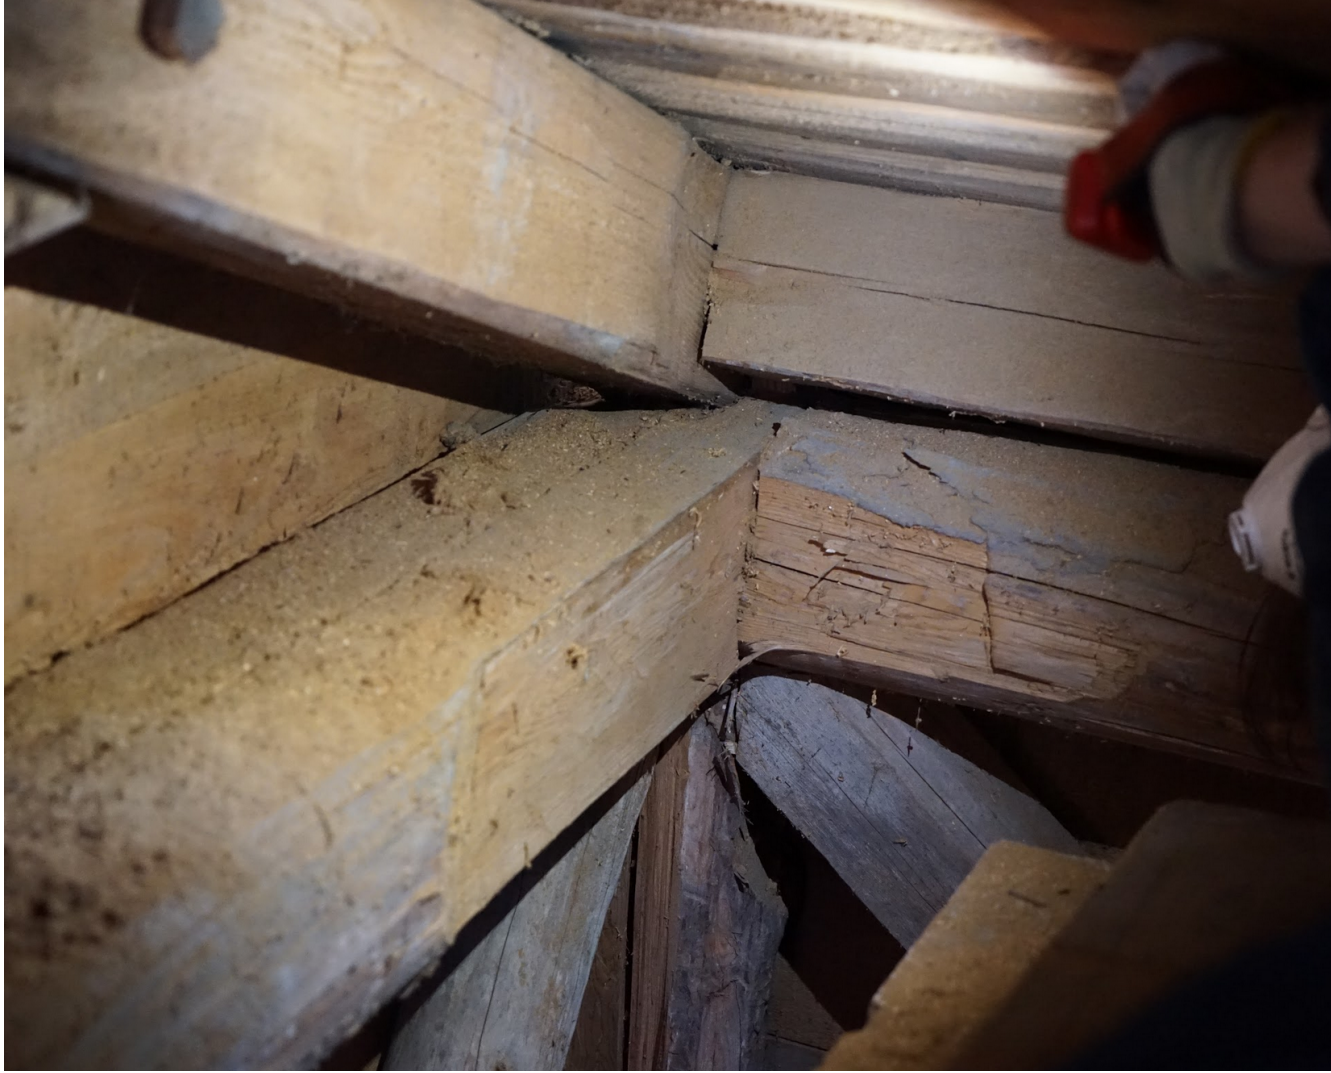
Nurkkapalkkien ja reunummaisen selkäpuun liitoskohta. Kuva Laura Mattila.

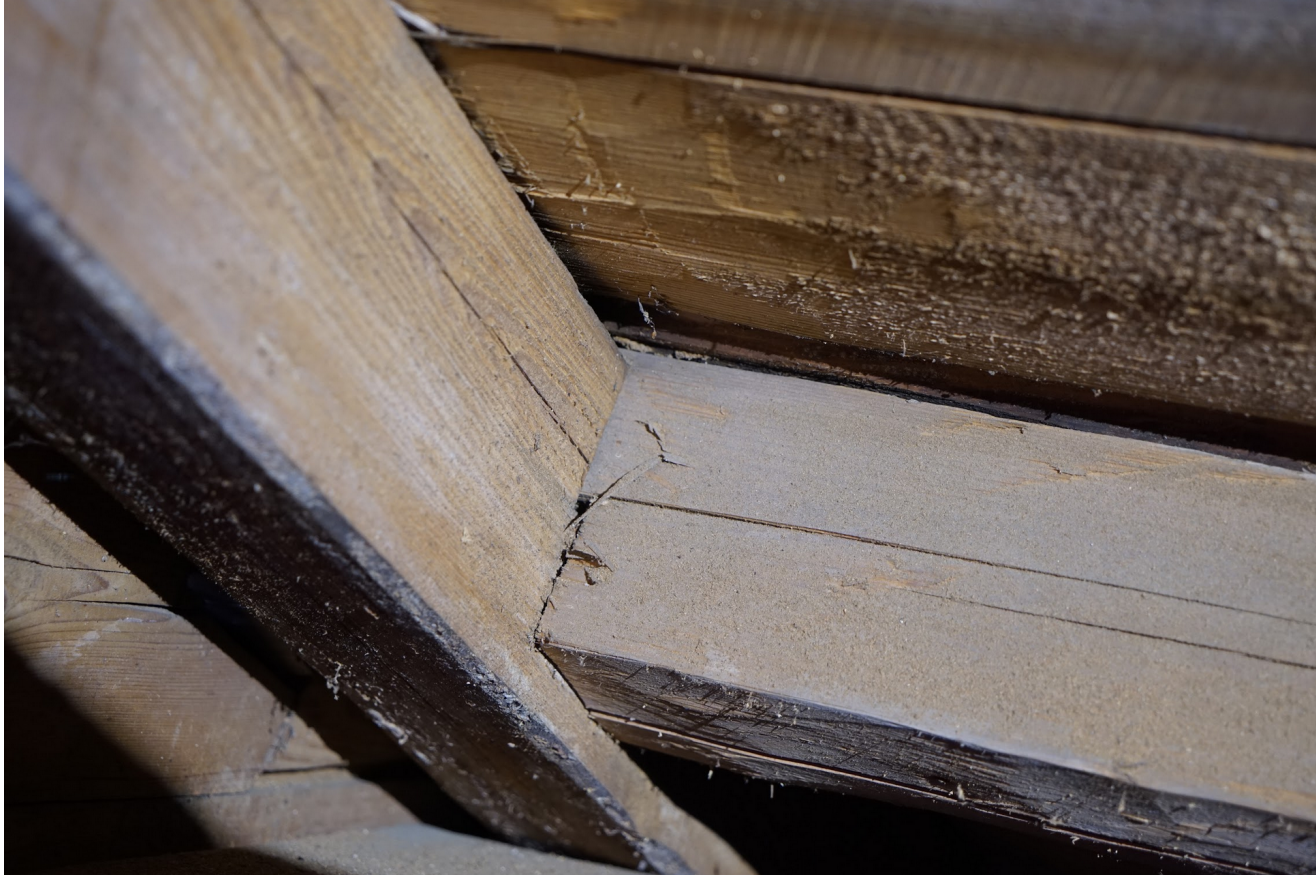
Kukkopuun ja selkäpuun liitos on tehty hakaliitoksena. Kuva Laura Mattila.

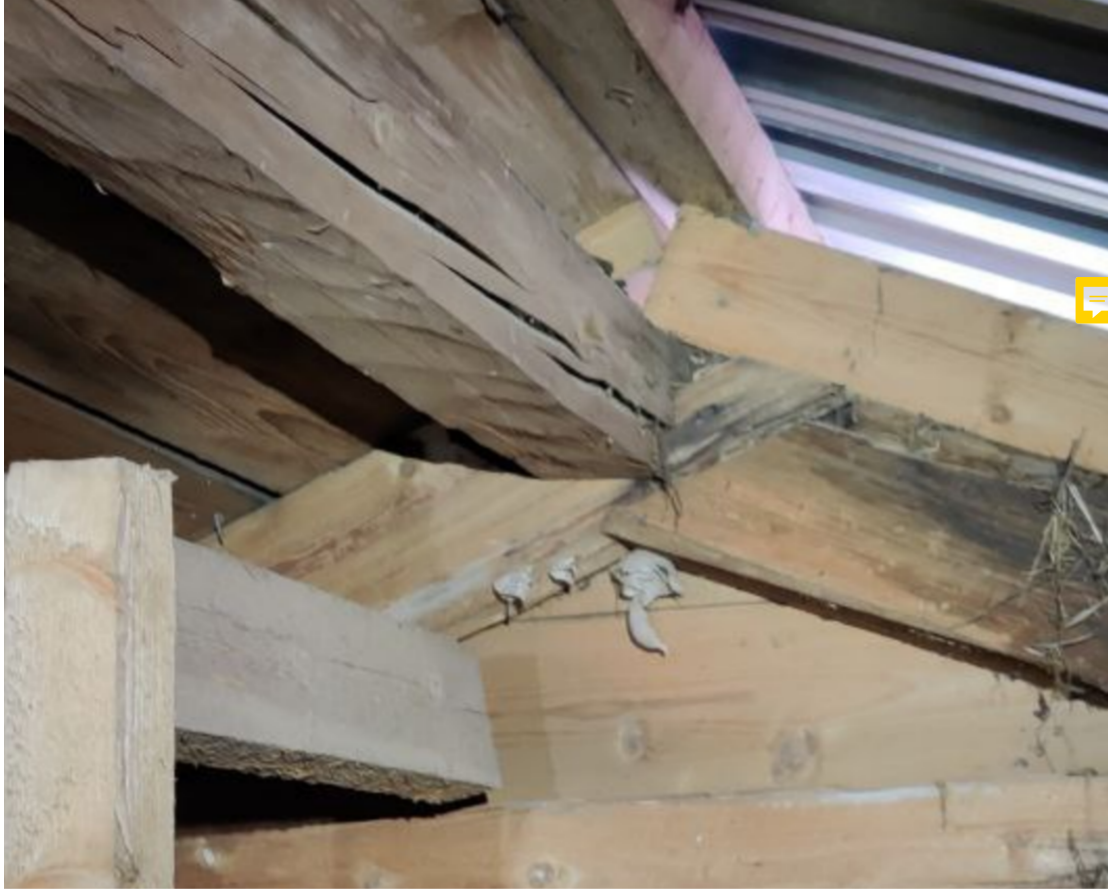
Selkämpuiden liitos sekä niiden läpi kulkeva kukkopuu. Päällä uuden katon rakenteita. Kuva Sameli Sivonen.

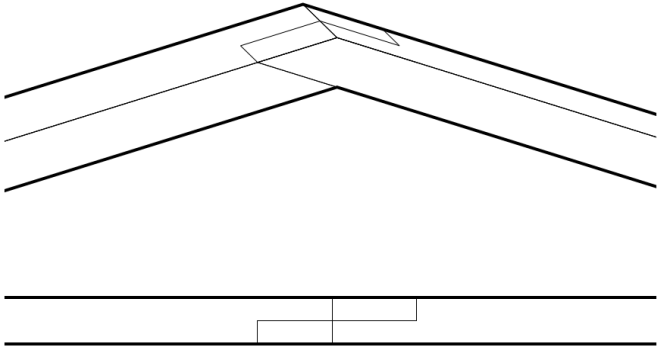
Selkämpuiden liitos on ollut samanlainen puutapein kiinnitetty nurkkahakaliitos, kuin viereisessä navettarakennuksessa. (Kuva: Raportti Sinebrychoffin huvilan navetta-sikalarakennuksen rakenteista)

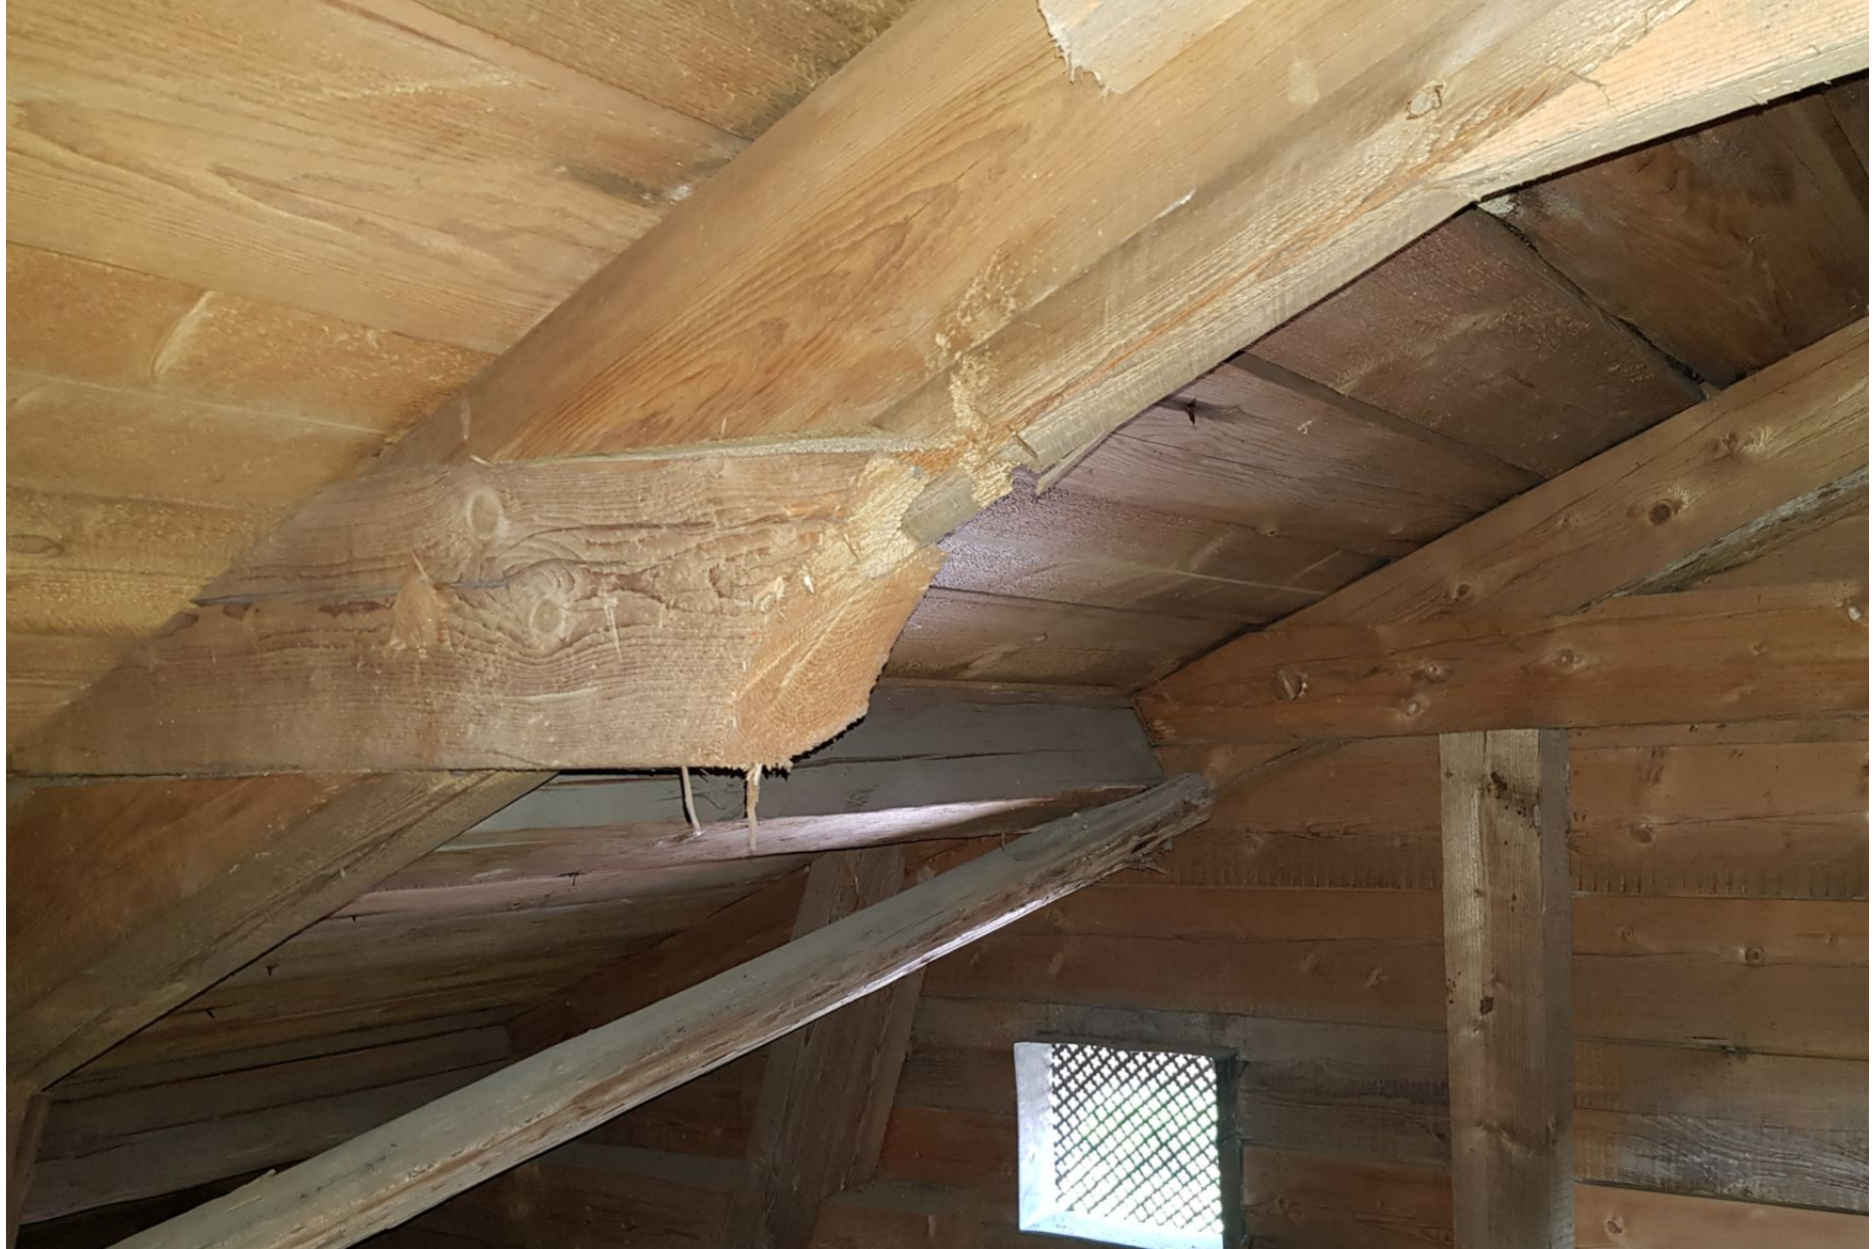
Kitapuun liitos selkäpuhun on tehty vinohakaliitoksena ja vahvistettu puutapeilla. Kuva Juhani Laaksonen.
