**Sinebrychoffin huvila-alueen meijerin
Kattorakenteet ja välipohja**

ARK-E1017 Perinteiset rakenteet
Aalto-yliopisto, kevät 2023
15.5.2023

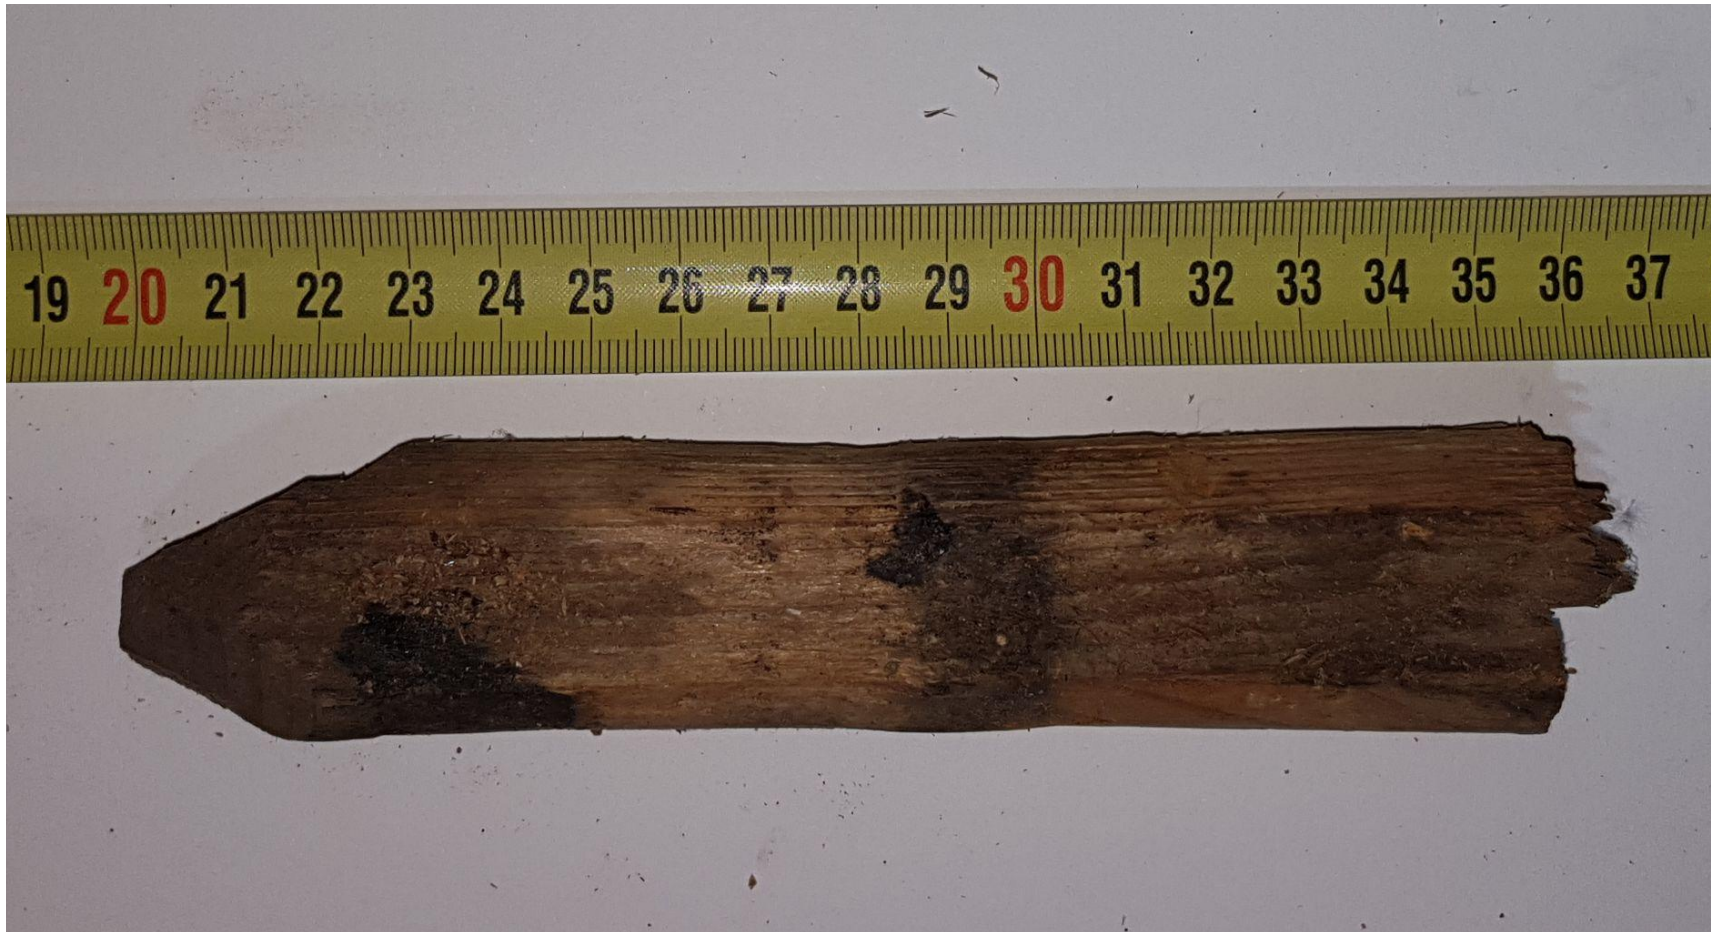
Uuden peltikatteen rakennustöiden jäljiltä alkuperäisiä kattotuolien kuusikulmaiseksi veistettyjä puutappeja on säilynyt ullakolla. Kuva: Juhani Laaksonen

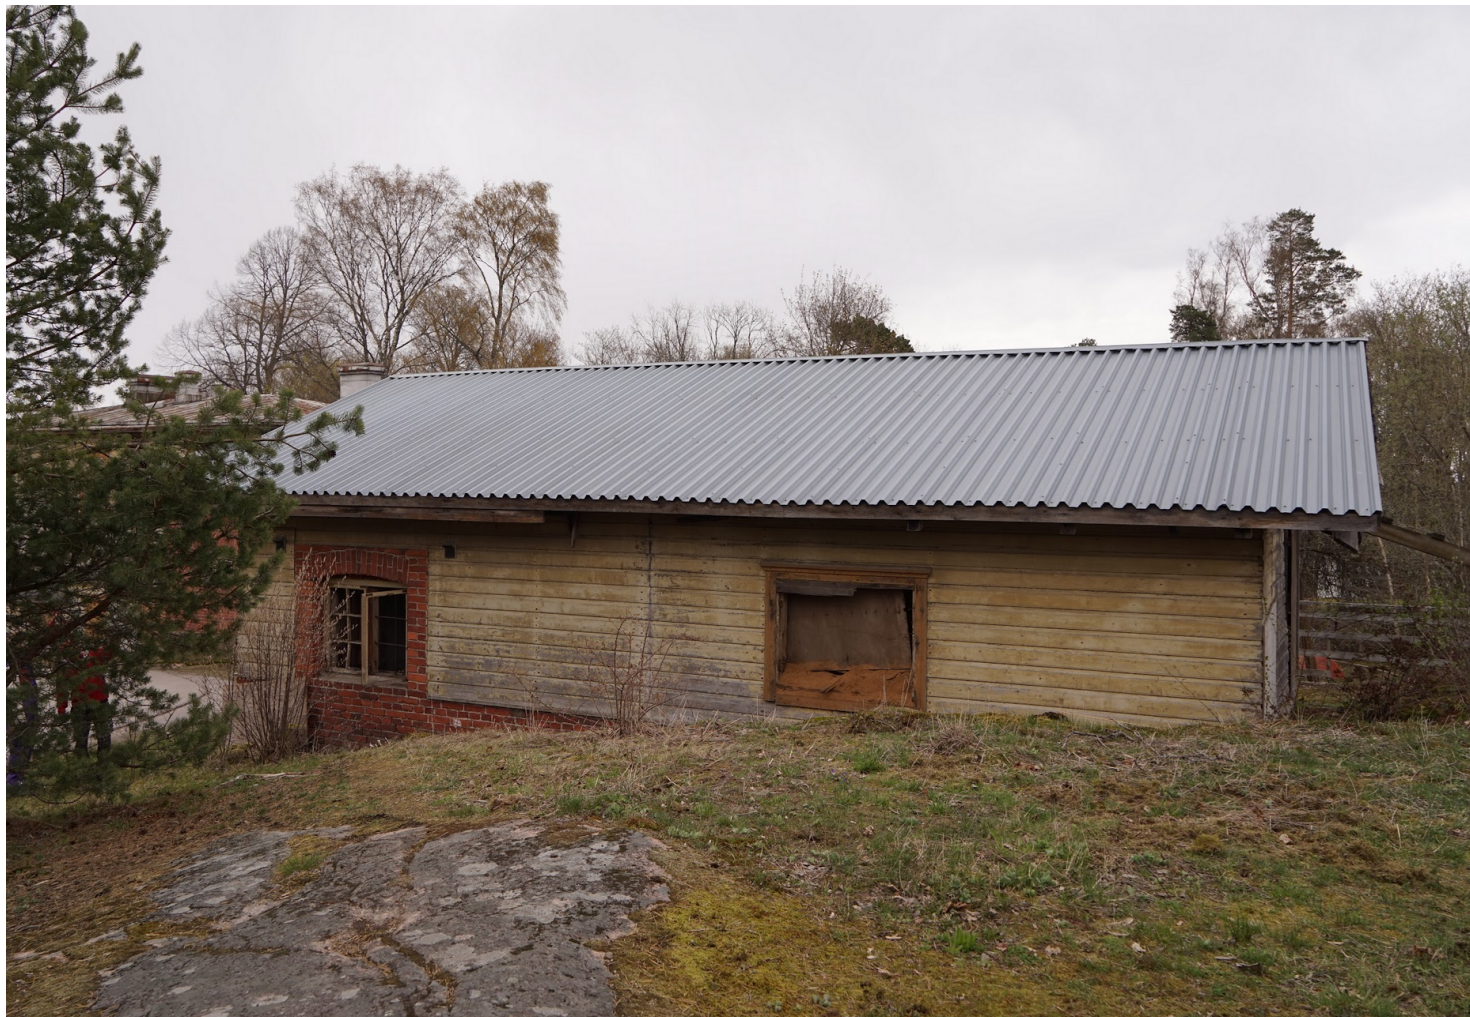
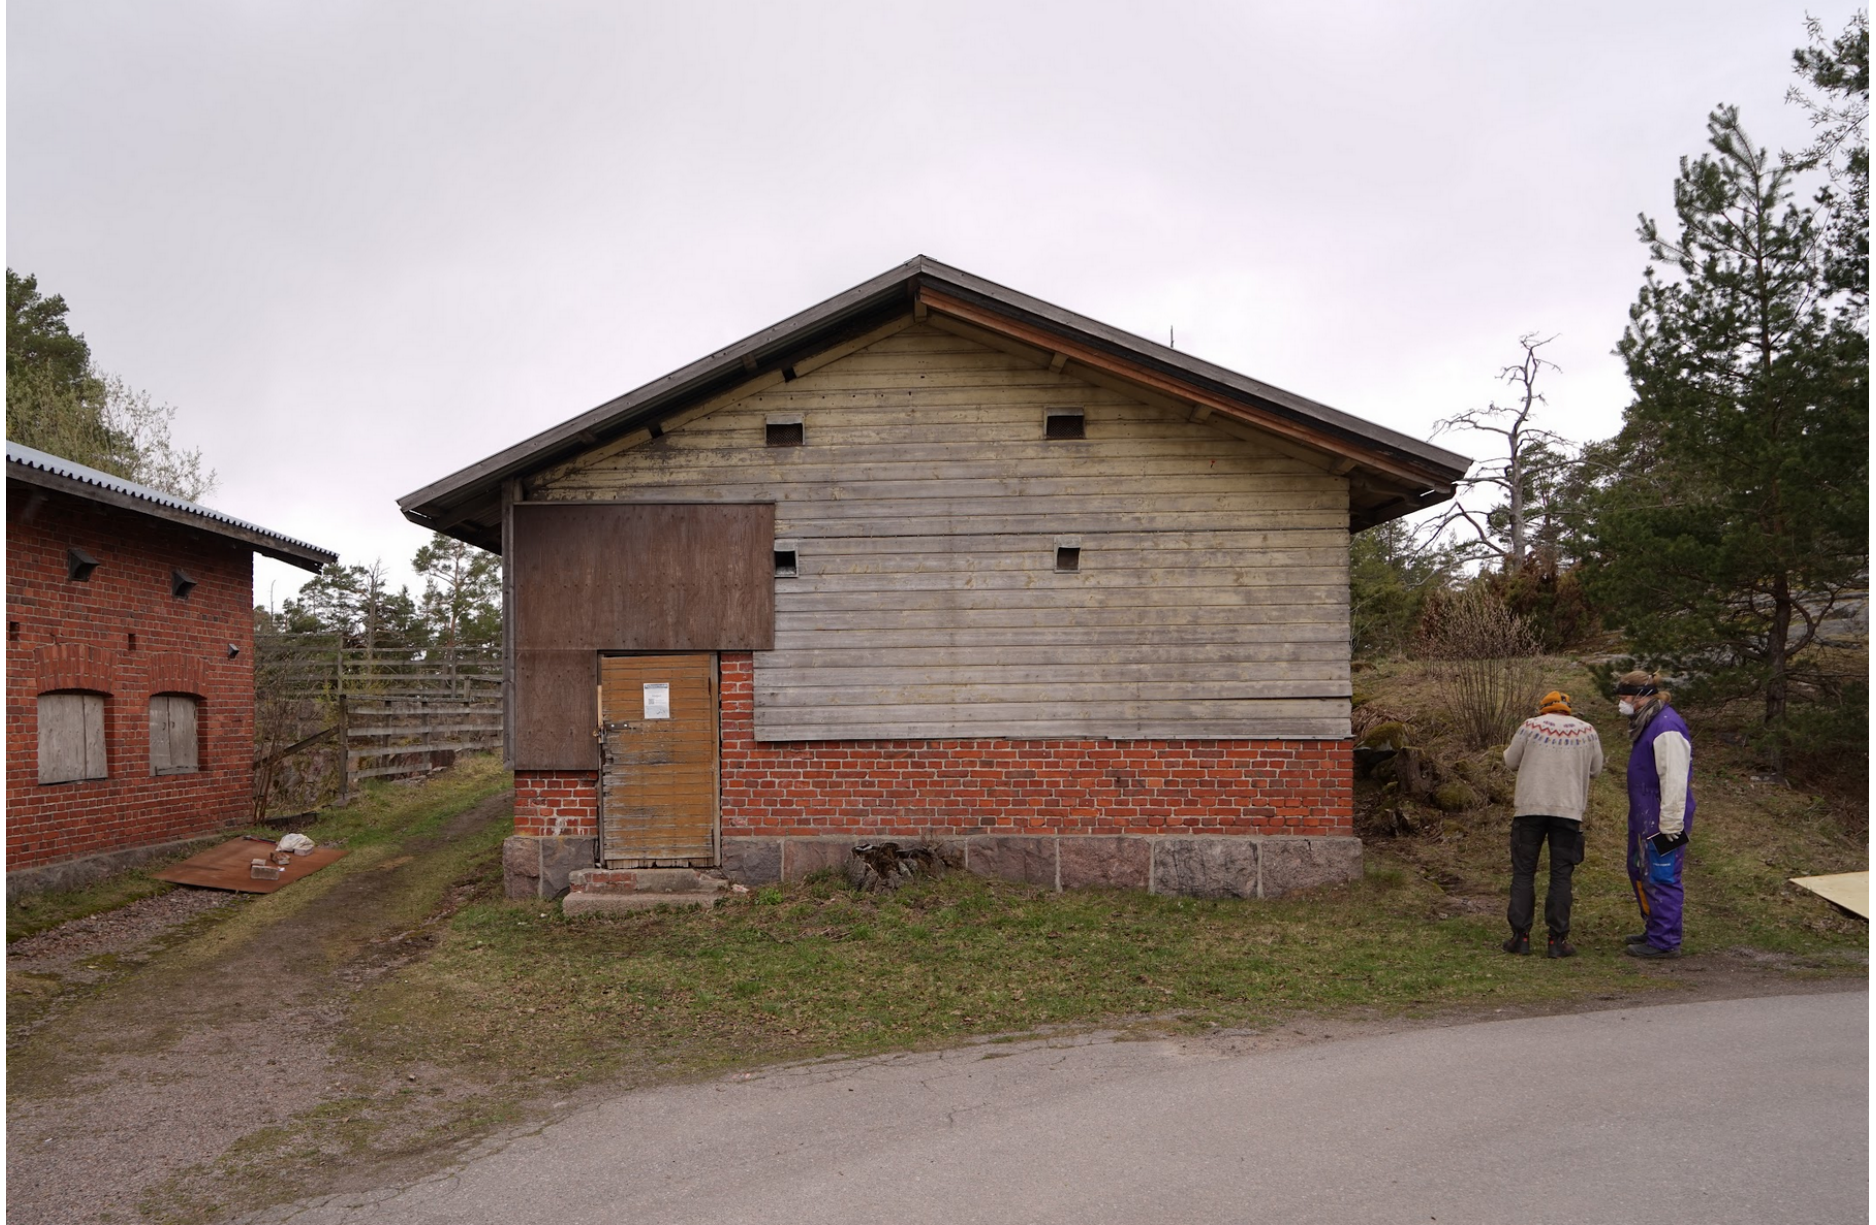
Vanhan vesikaton päälle on rakennettu uusi peltikatto. Kuvat Laura Mattila.

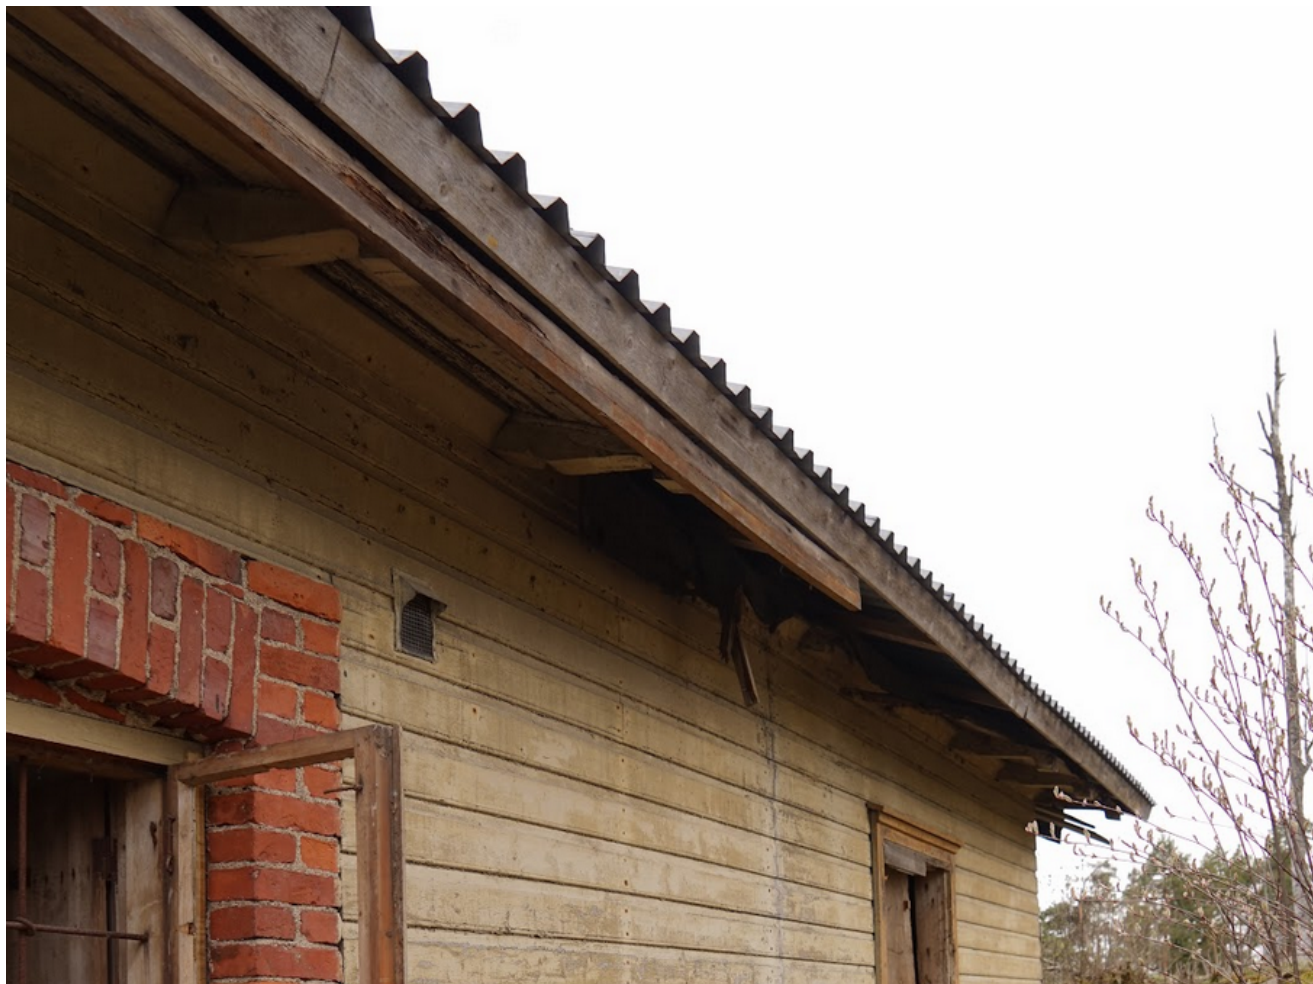
Vanha räystäslauta on vielä osittain tallella pohjoisella sivulla uuden vesikaton alla. Kuva Laura Mattila.

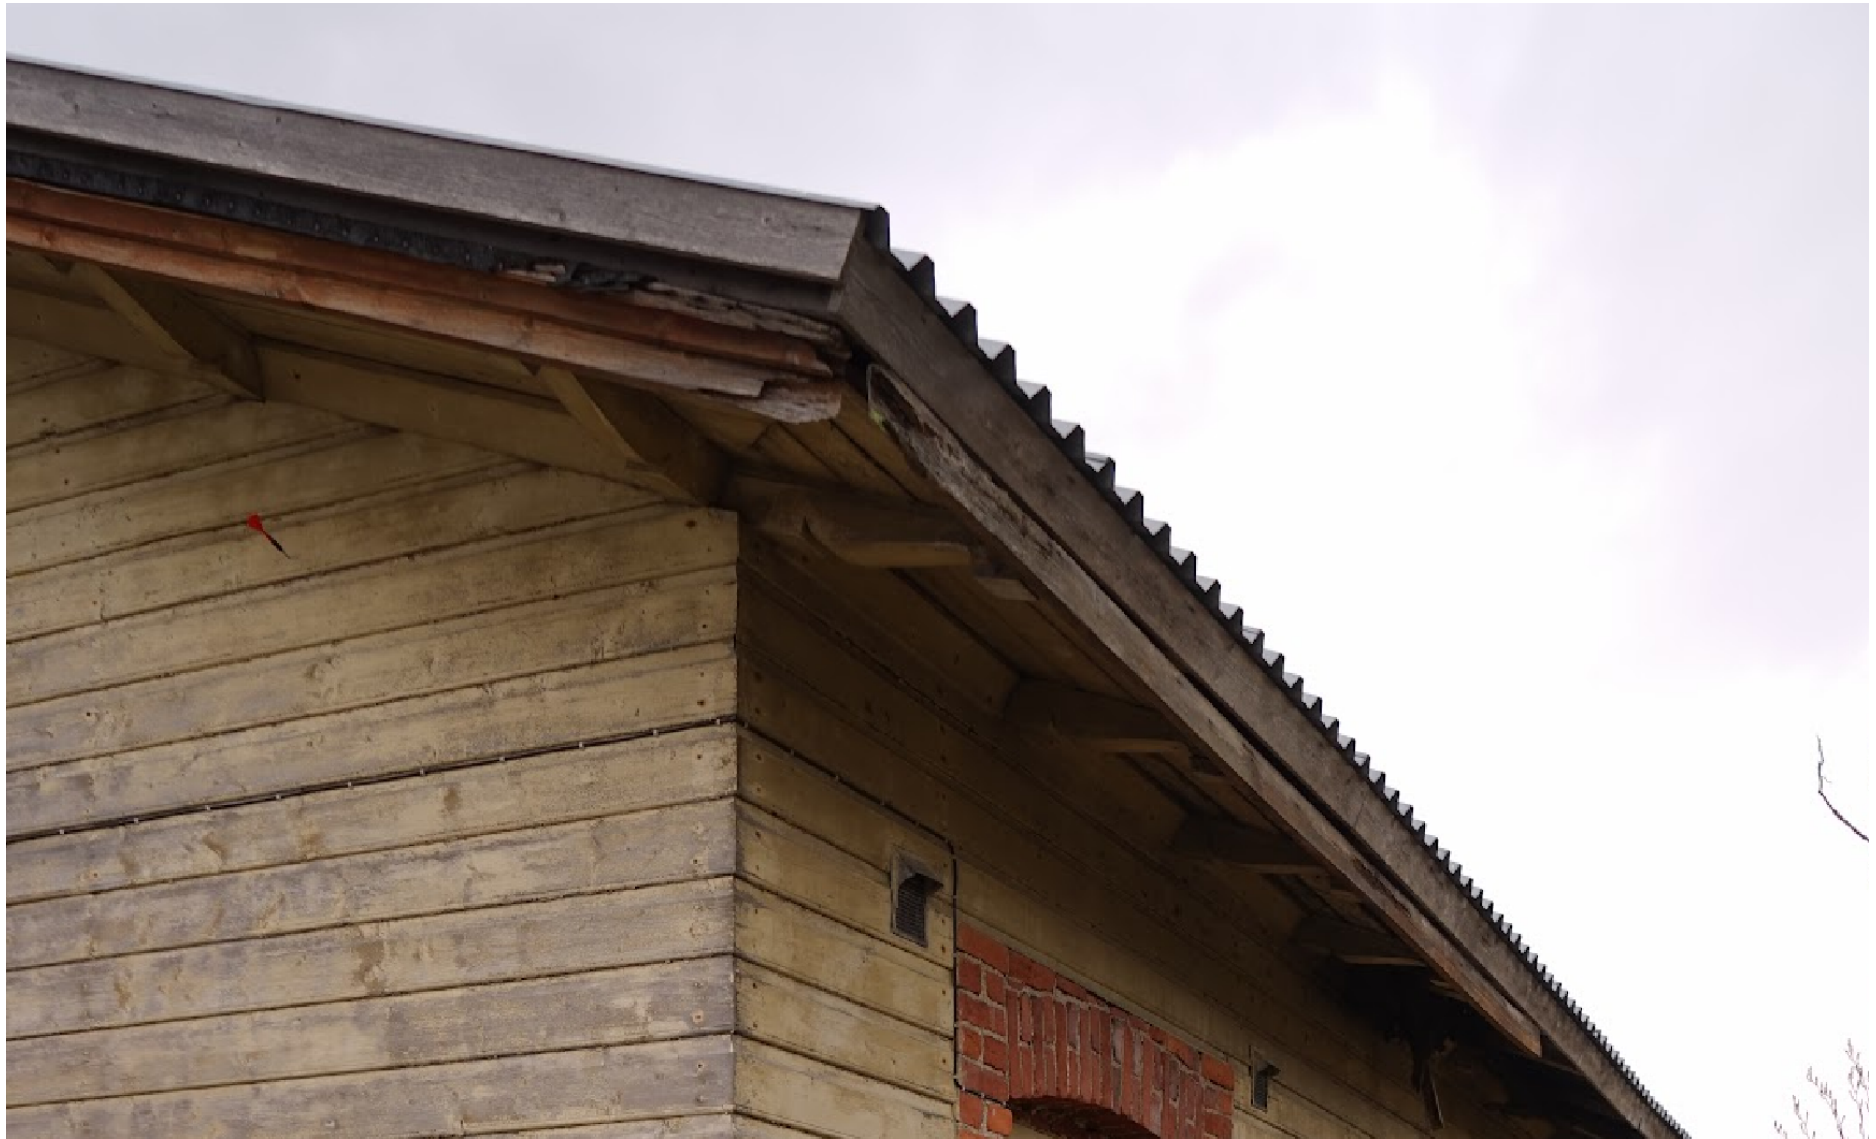
Vanha vesikatto on paikoin hyvin huonossa kunnossa, kuten koillisnurkan räystääslautoista näkyy. Kuvassa näkyy myös koristeellisesti veistetyt kukkopuut sekä selkämpuiden päät, jotka tulevat kattotuolien läpi ja kannattelevat räystästä. Kuva Laura Mattila.

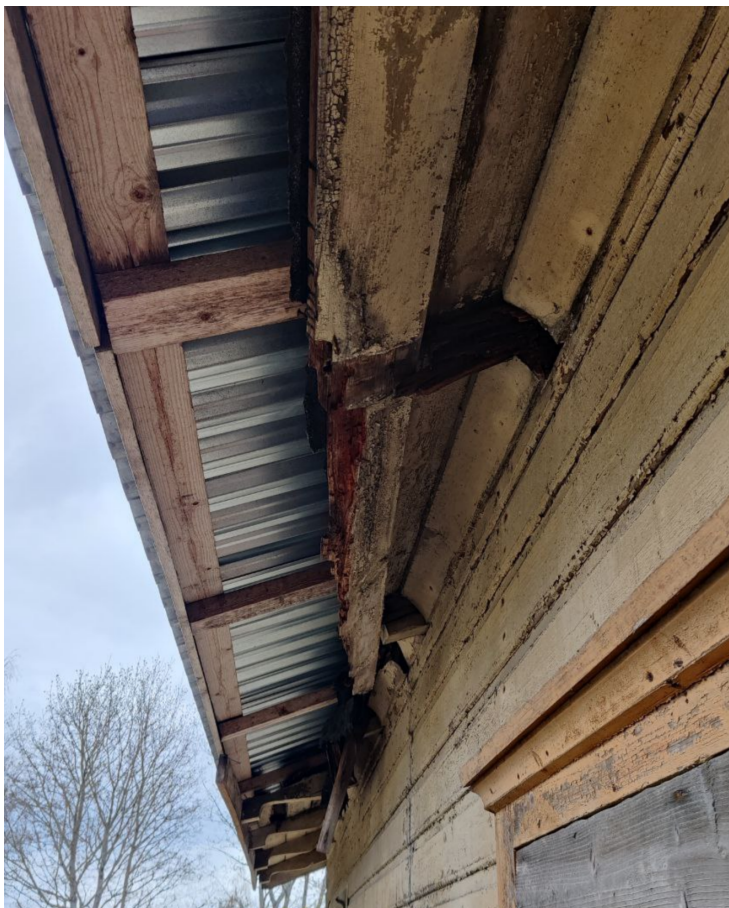
Lahonnutta räystästä. Kuva Sameli Sivonen.

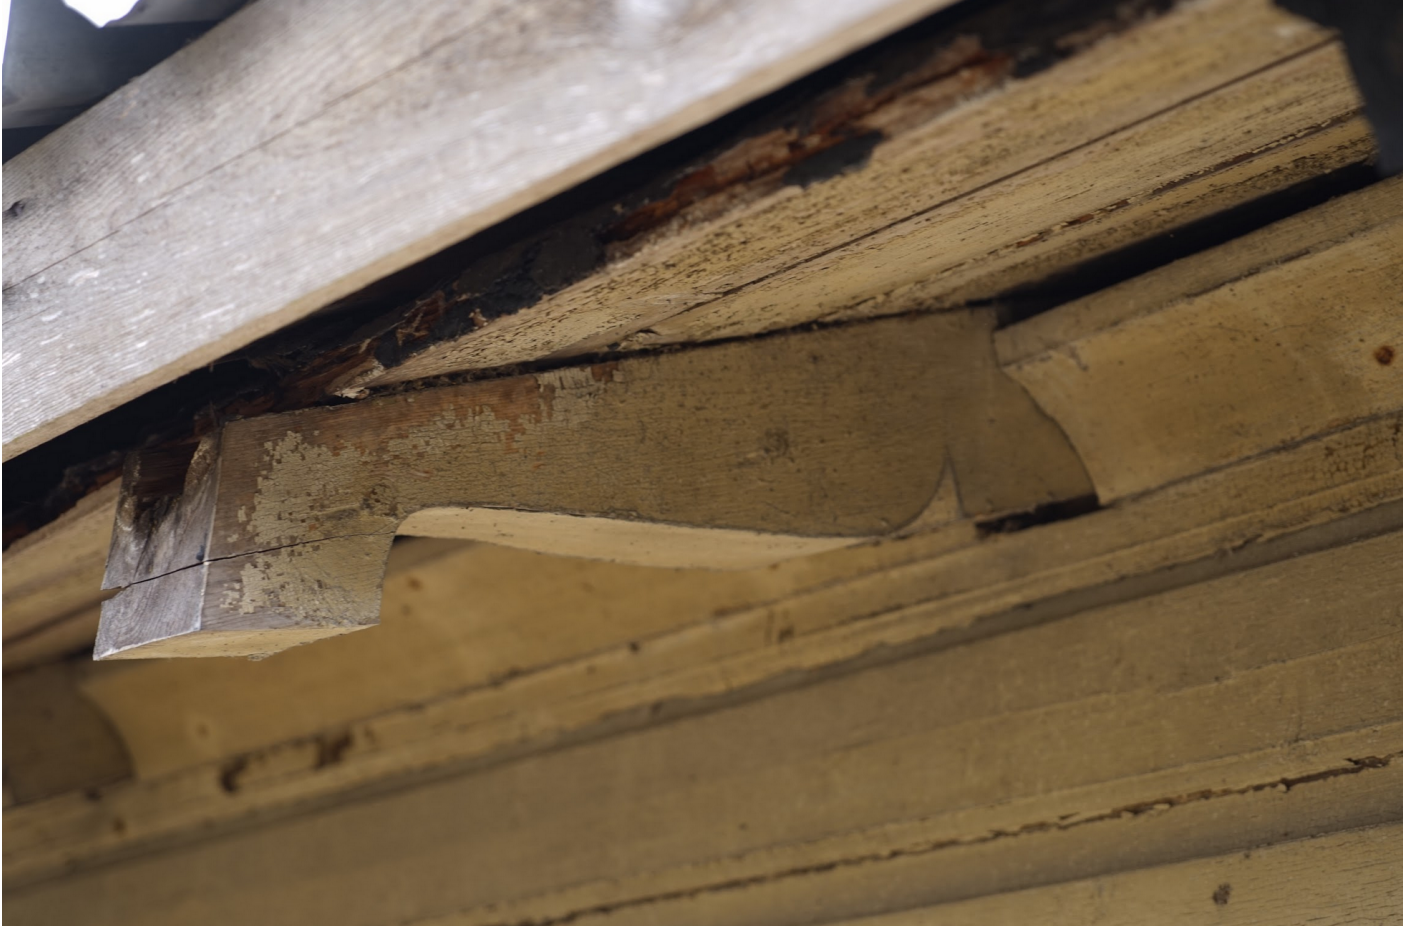
Selkäpuun veistetty pää. kuva Laura Mattila.

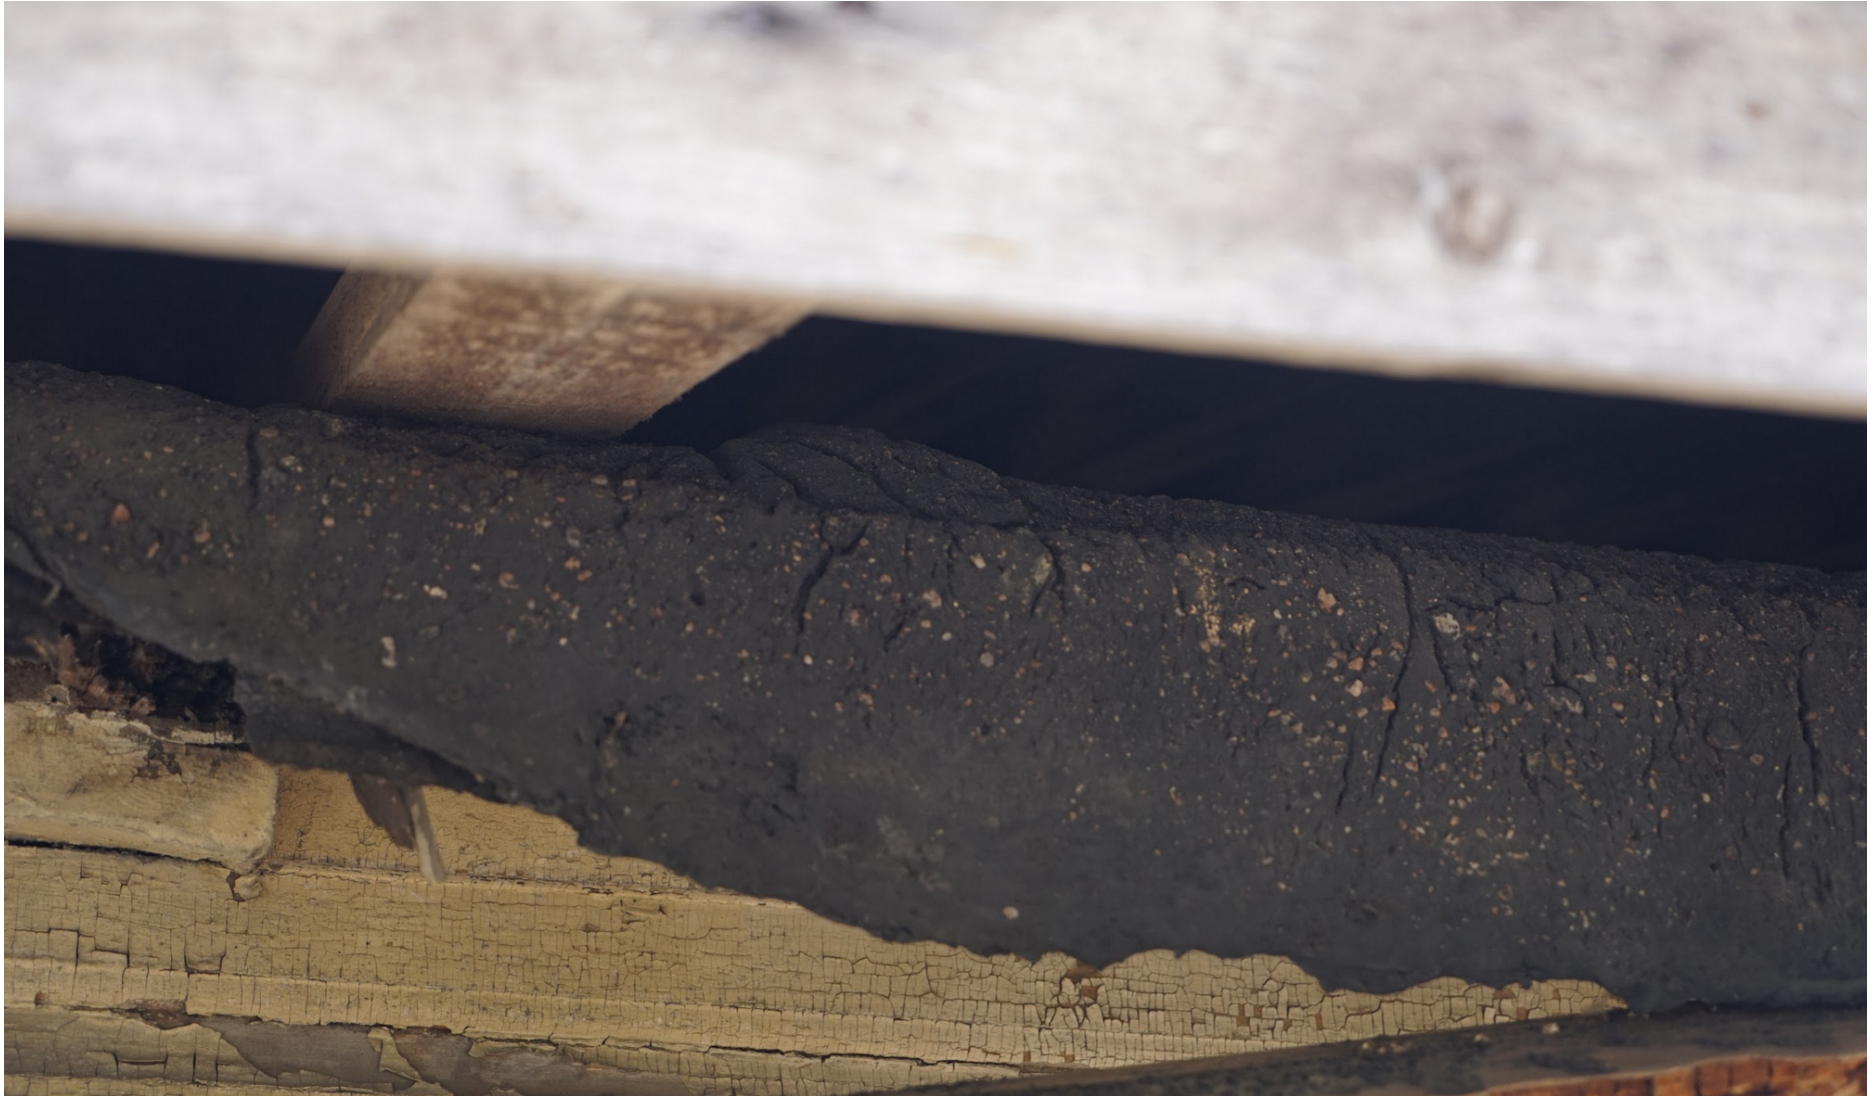
Vanha vesikatto on päällystetty huovalla, jonka **alla** on kolmiorimat (kohouma kattuhuovassa kuvan keskivaiheilla). Kuva Laura Mattila.

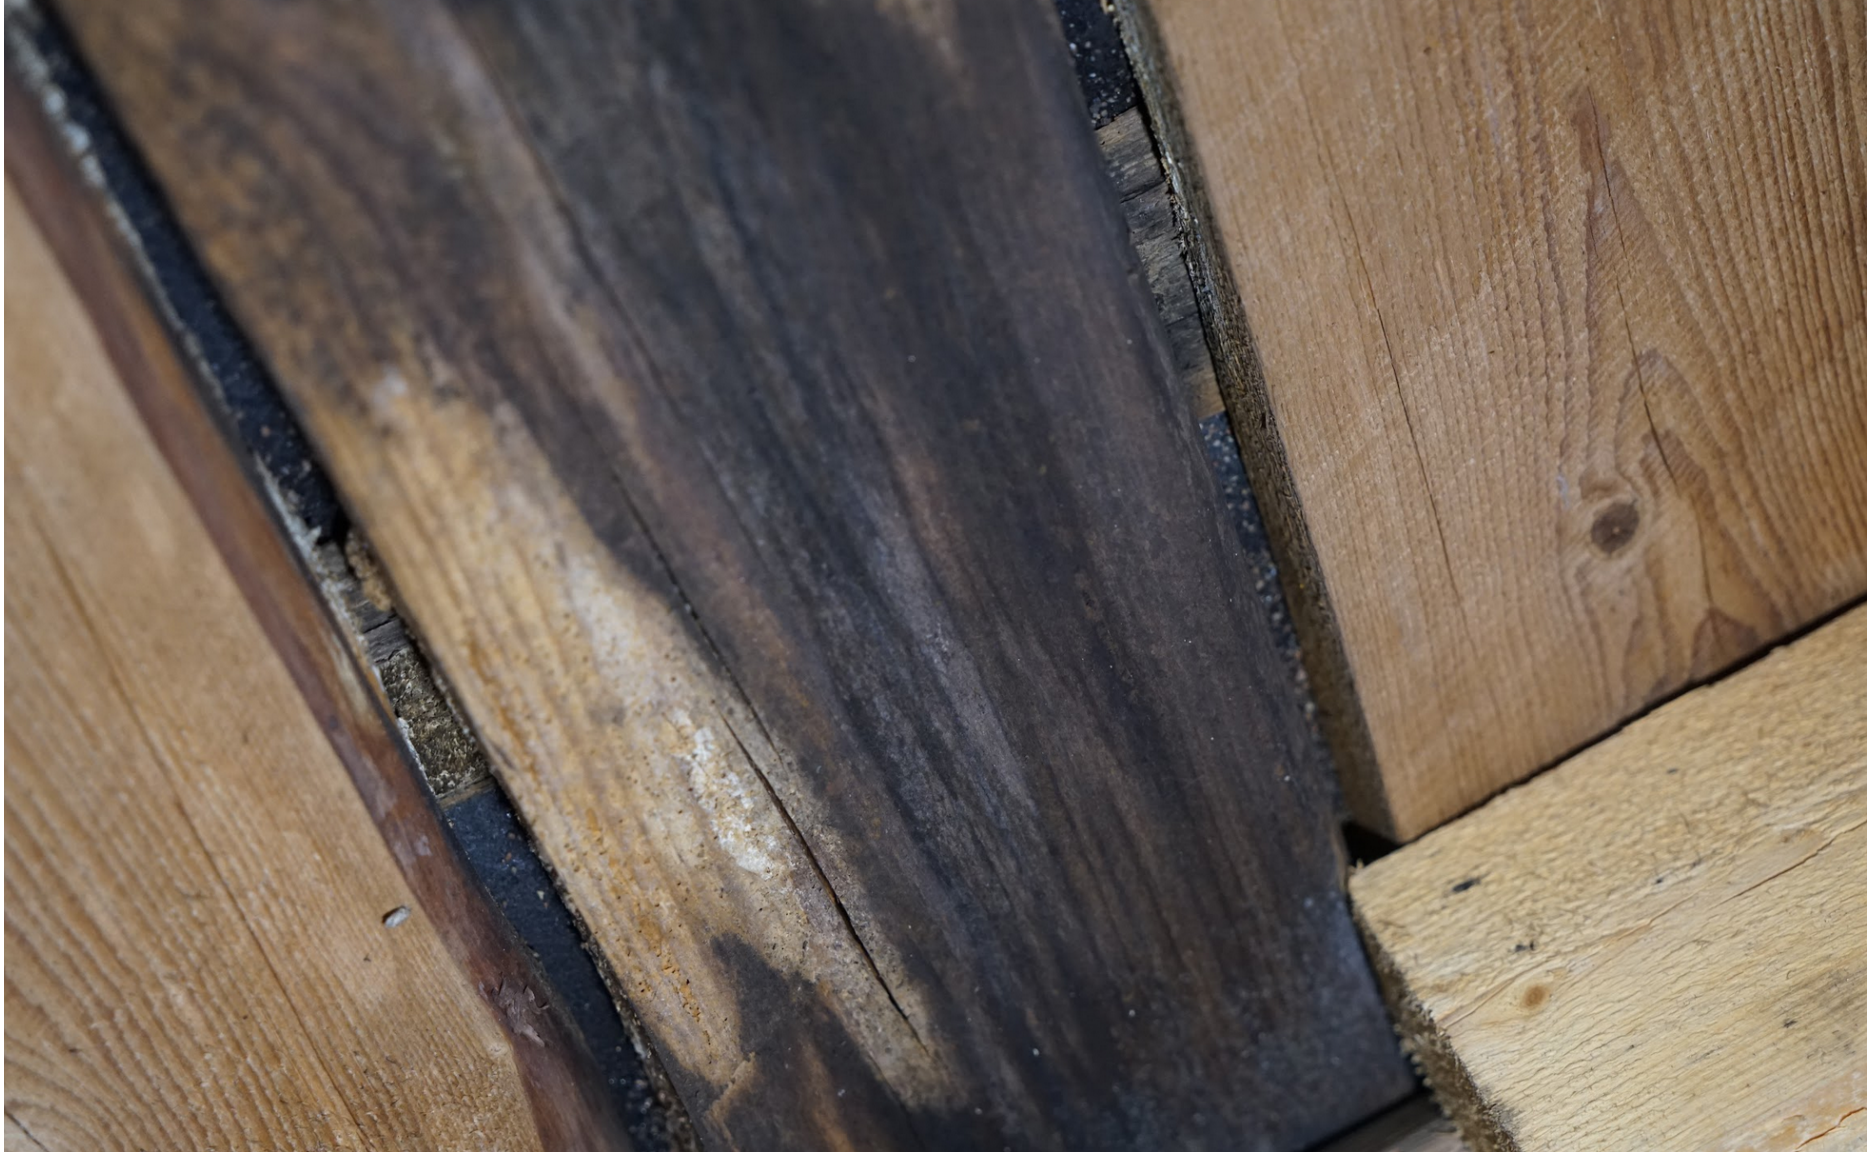
Kattolaudoitus sisäpuolelta nähtynä. Laudoituksen raoista näkyy kolmiorima sekä sen päällä oleva kattohuopa. Kuva Laura Mattila.

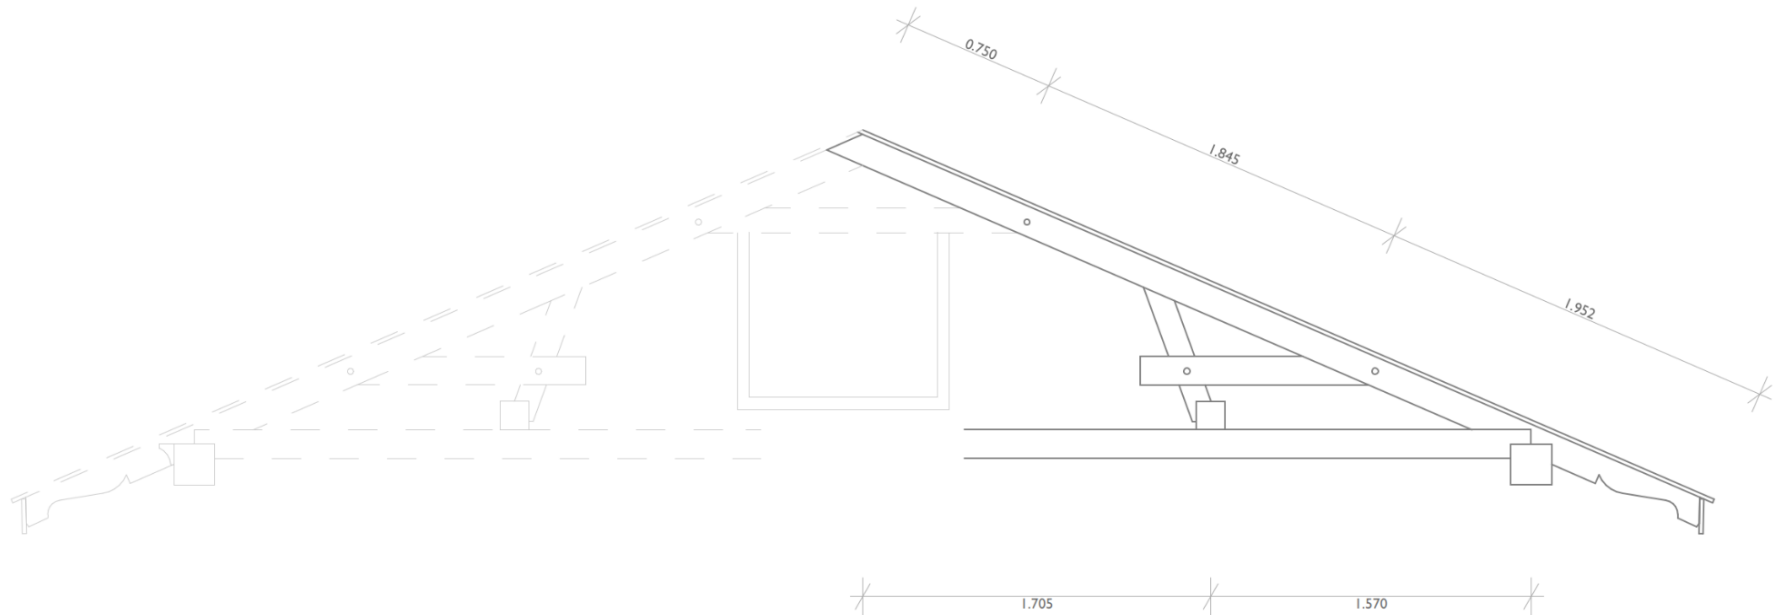
Leikkaus X: Katon rakenteena konttikattotuolit. Eteläinen kattolape ja kaikki kattorakenteet on uusittu peltikatolla. *Pitäisikö lisätä mitoitus ja mihin kohtiin?*

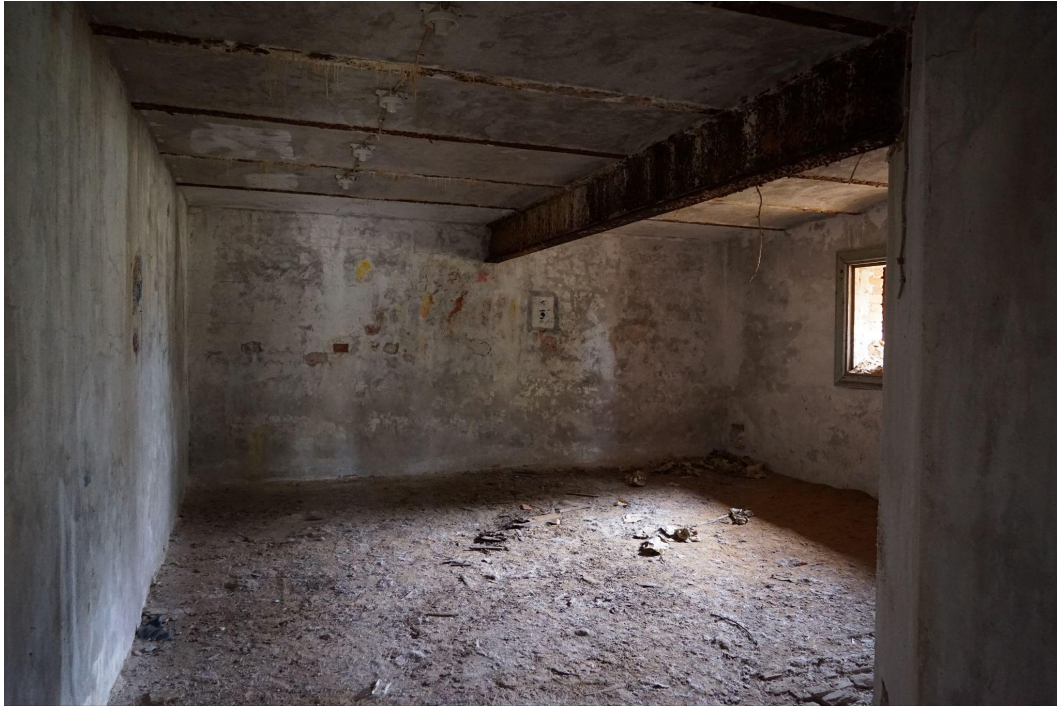
Meijerin suurimmassa tilassa ratakiskoja kannattalee jännevälin keskeltä jakava kookas I-palkki. Kuva: Laura Mattila

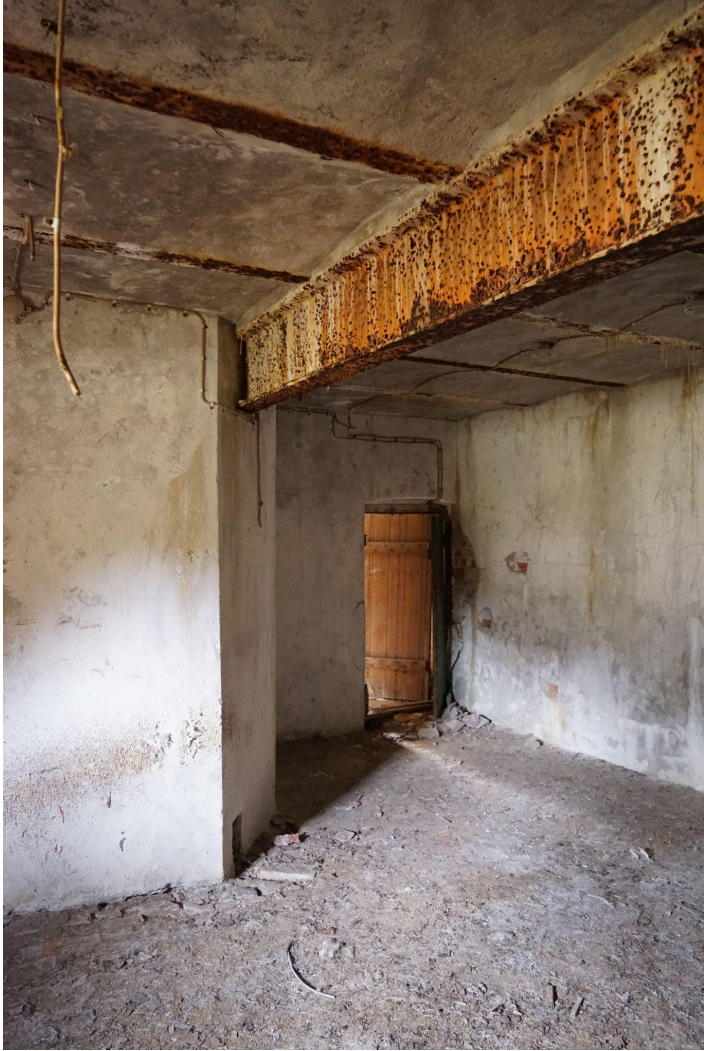
I-palkki ulottuu ulkoseinältä väliseinän päälle. Kuva: Laura Mattila

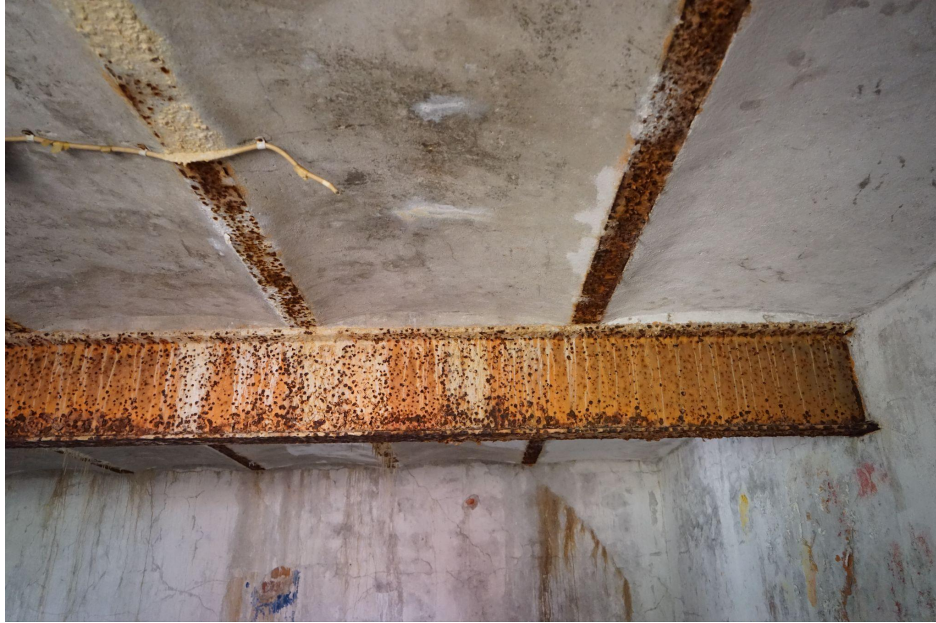
Holvit ylittävät I-palkin ja väli on täytetty laastilla. Holvin korkeus vaihtelee 45-60mm välillä. Ratakiskojen alapinta ja I-palkki ovat kauttaaltaan ruosteessa. Kuva: Laura Mattila

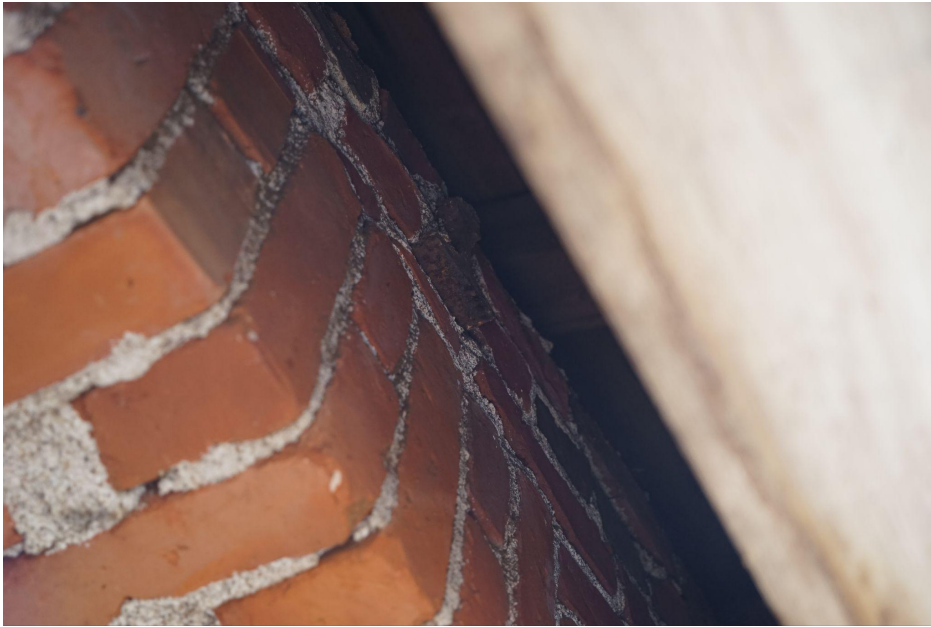
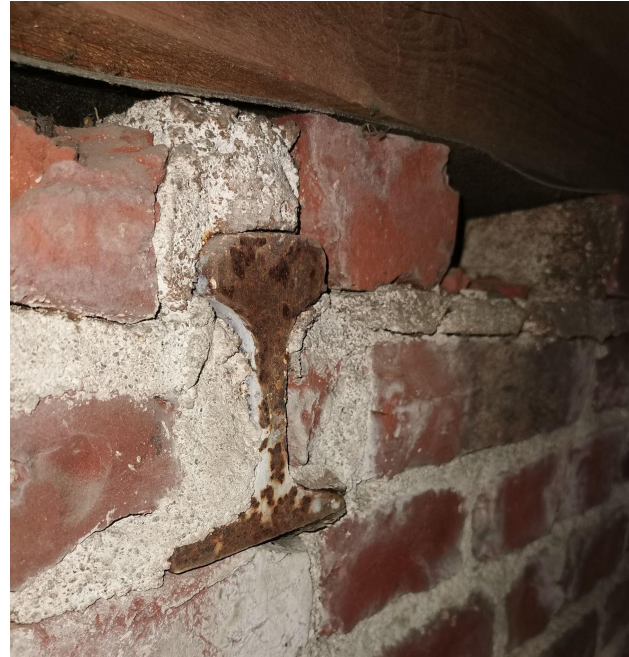
Ratakiskot tulevat esiin tiilimuurin ulkopuolelta. Kuva: Laura Mattila (vasen) Pihla Tammisto (oikea)

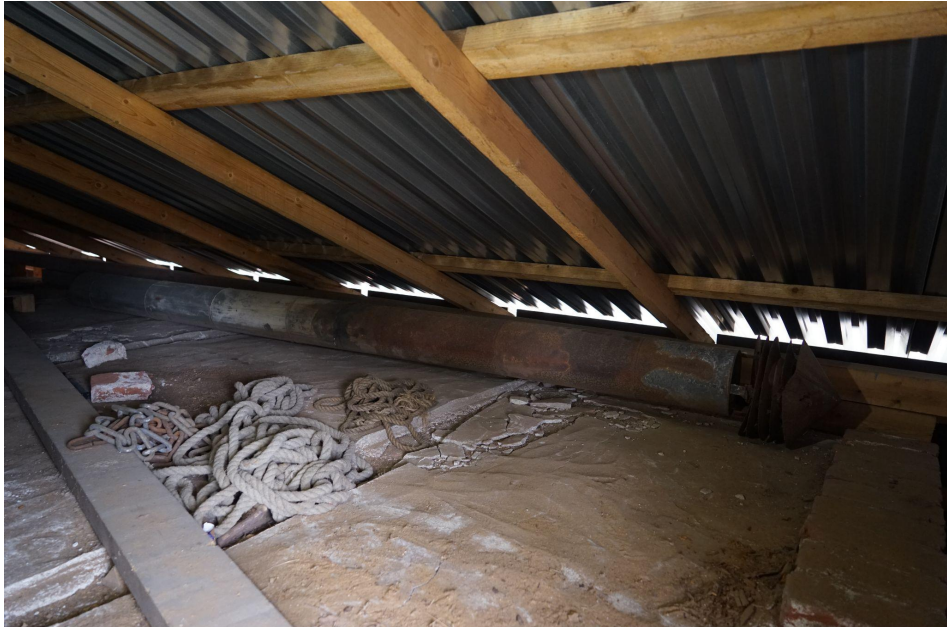
Holvin yläpinta on tasoitettu laastilla. Holvin yläpinnassa näkyvät myös lahonneiden kattoparrujen sijainnit. Kuva on otettu uuden kattorakenteen suuntaan. Kuva: Laura Mattila

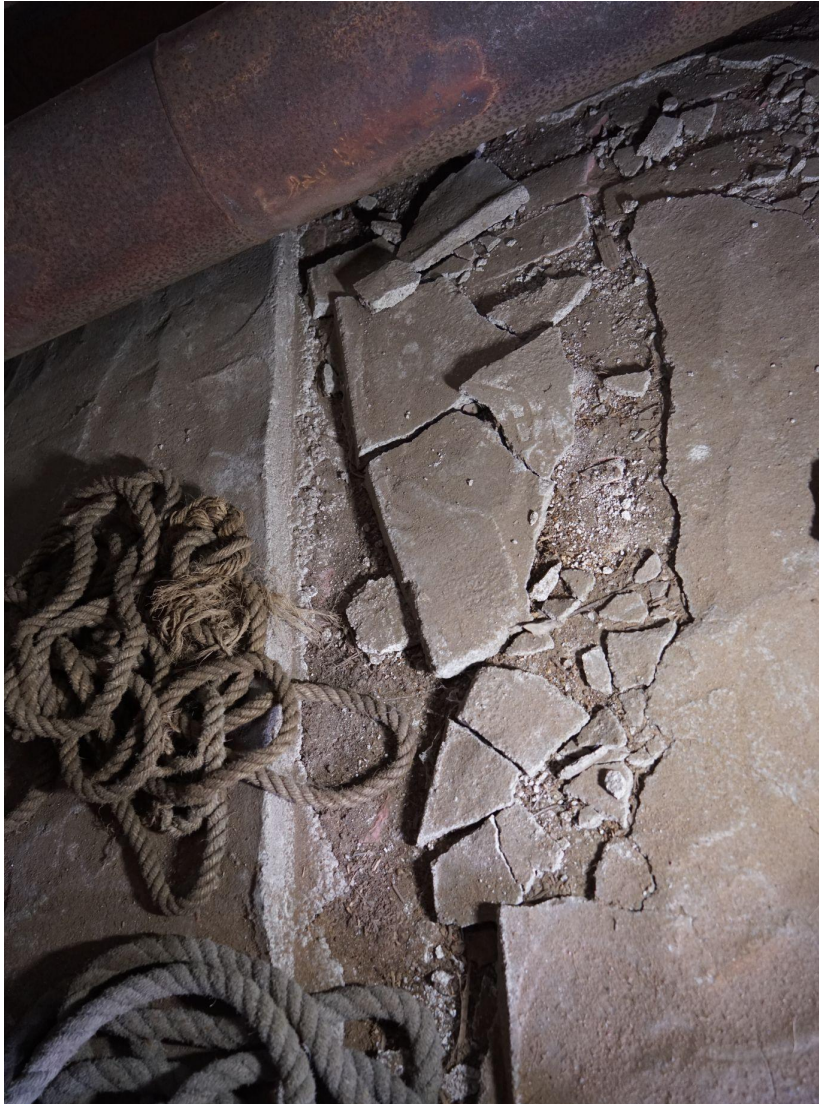
Holvin yläpinnan tasoitus on halkeillut tiilen päältä. Kuva: Laura Mattila

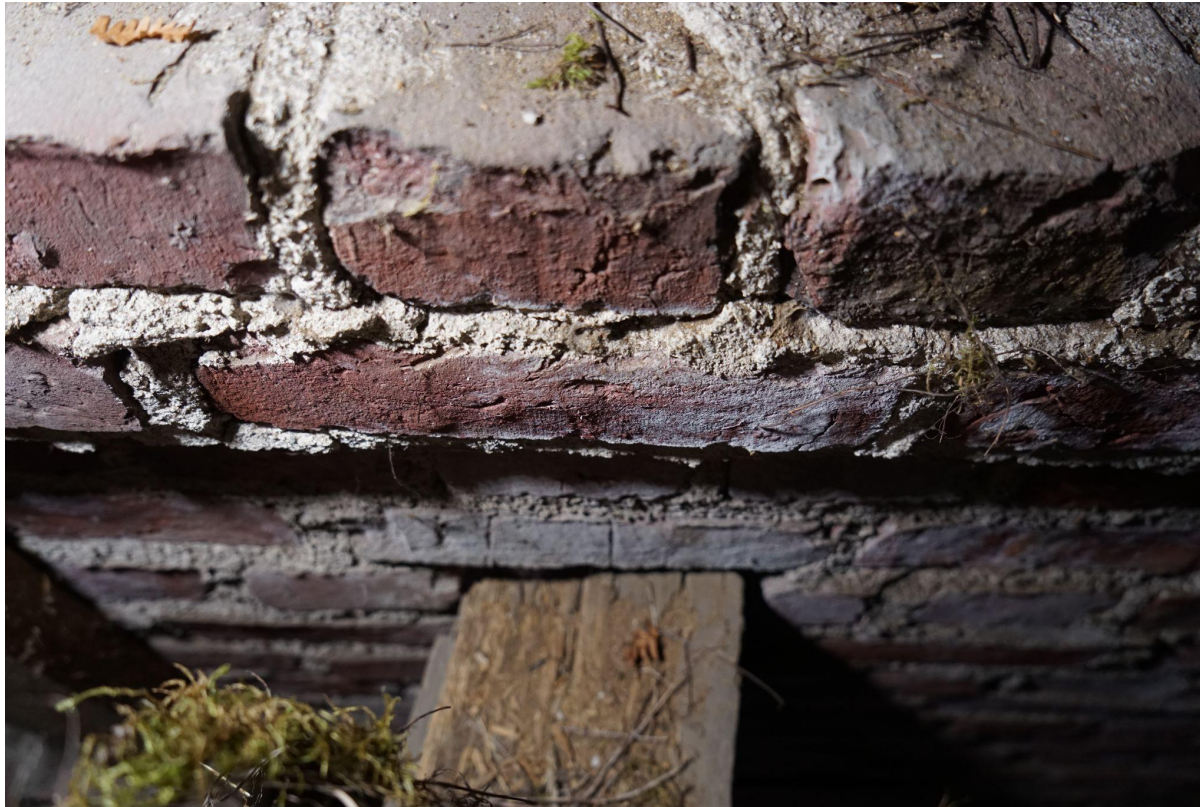
Holvin korkeus on päätelty tuloilmakanavan ja holvin yläpinnan etäisyyden perusteella. Väliin jää kolme tiilivarvia ja neljäs varvi on tällä kohdalla holvin yläpinnan yläpuolella. Kuva: Laura Mattila
