Sinebrychoffin huvila-alueen meijerin ovet, ikkunat ja ilmanvaihto

Aapo Niinikoski, Anna Poikulainen, Anttoni Niskanen

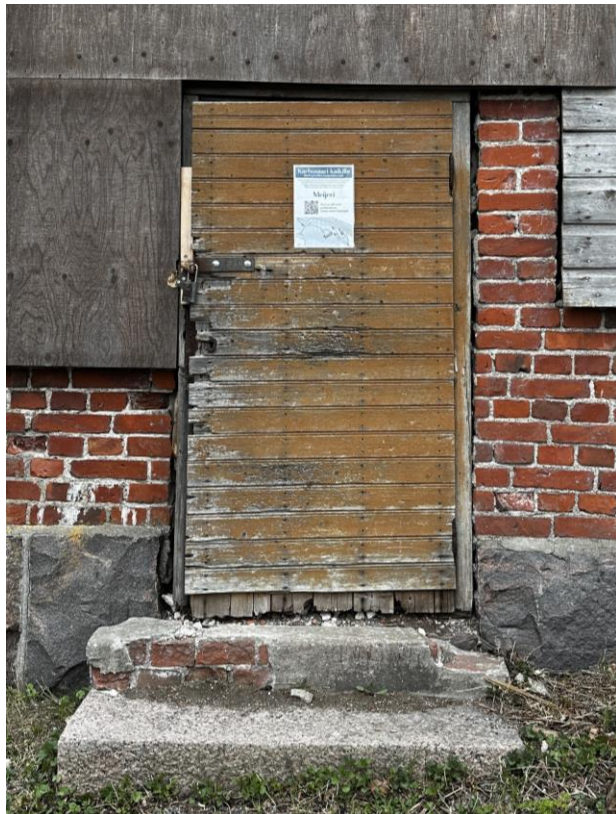
Vaakalaudoitus

runsaasti kulumaa

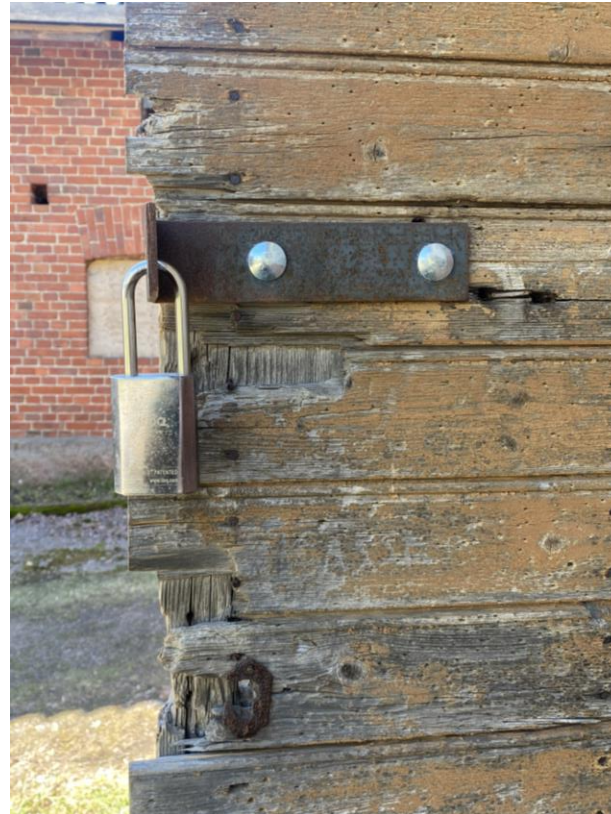
Salpa ja lukkopesä

vanhat osat hapettuneet, lukko uusittu

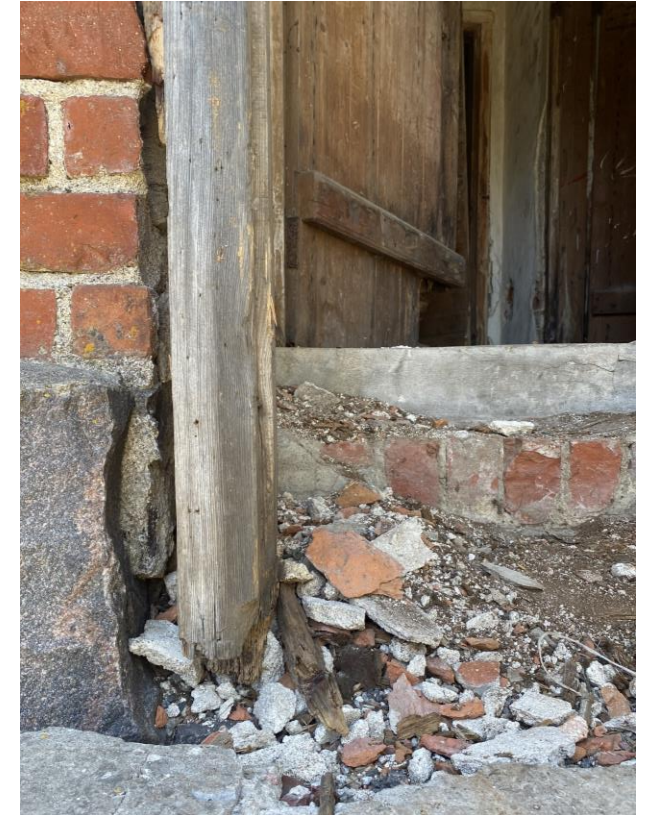
Karmi ja kynnys

Oven yleiskunto on heikko. Metallinen lukkopesä on ruostunut ja varsinkin oven alaosa ja kynnykset lahonneet.

runsaasti kulumaa, kynnys lahonnut

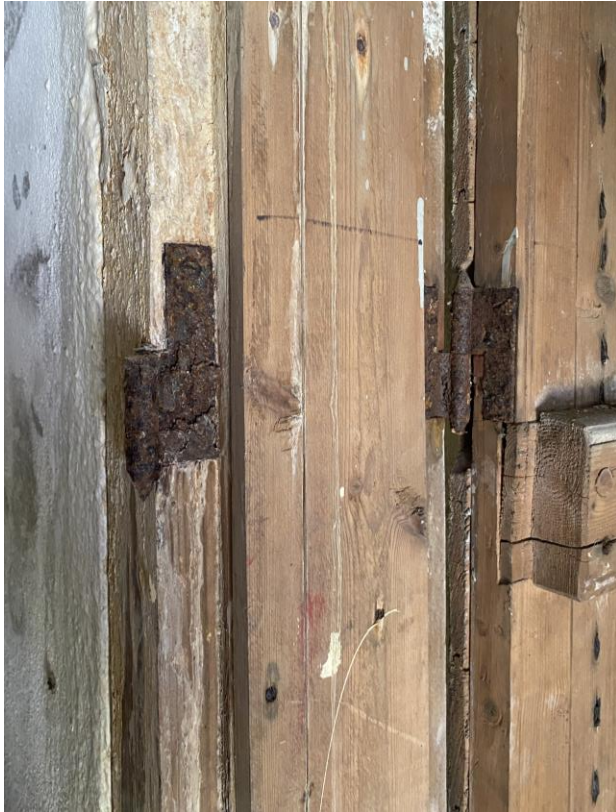
Etuhuoneen karmi

Vanhat saranat eteisen puolella

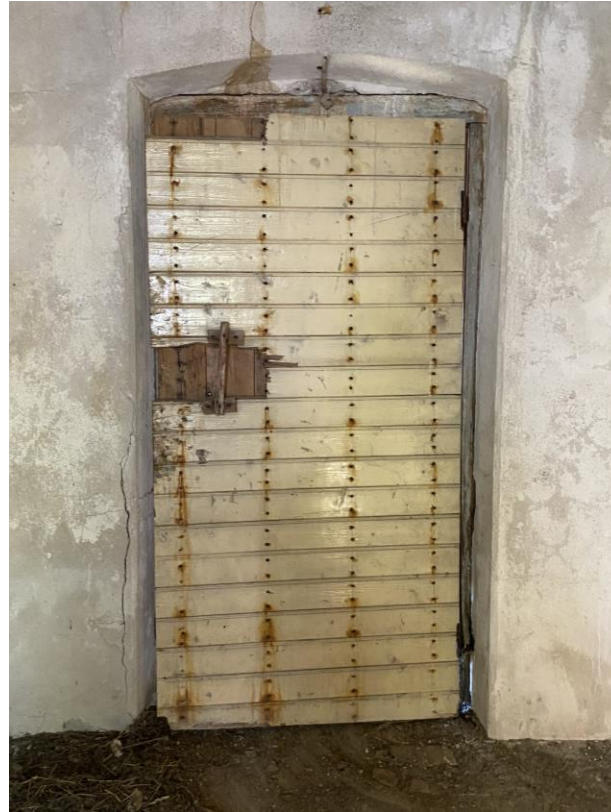
Etuhuoneen ovi

Vaaleaksi maalattu vaakalaudoitus

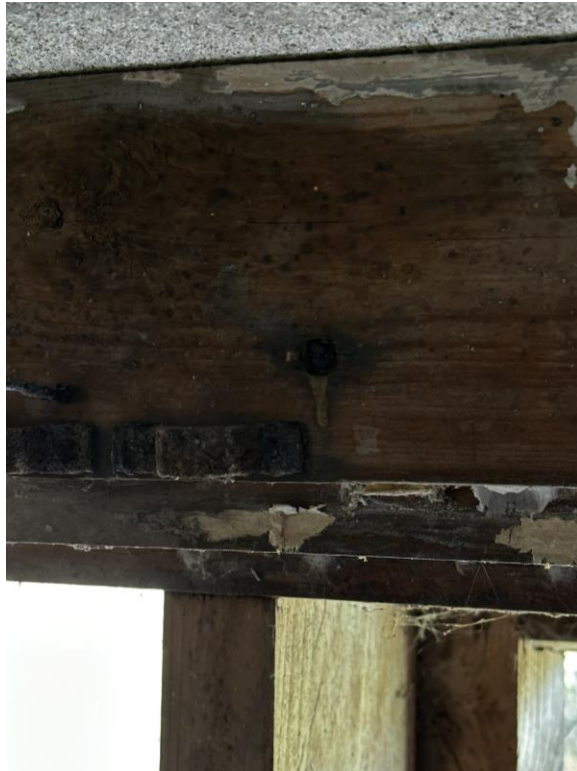
Viitteitä
eristysteipistä
ikkunan yläkarmissa

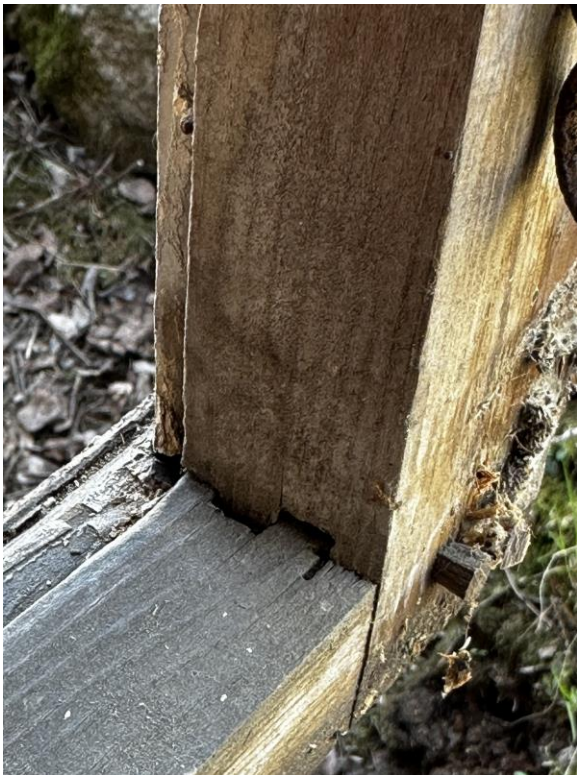
Sahauksen
jättämät jäljet

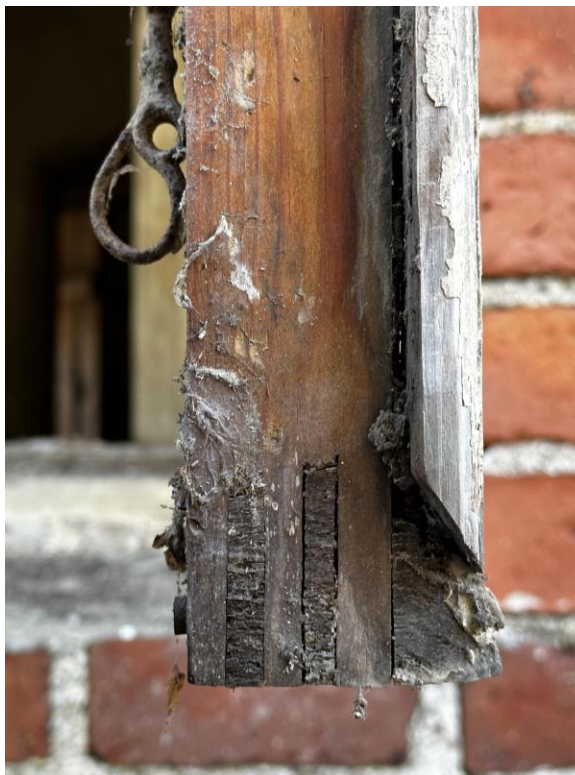
Vesiuraton
ikkunalehti,
sahauksen jäljet
