# KATTORAKENTEET

HAUHONTIE 6

*ARK-E1017 Perinteiset rakenteet 26.5.2021*

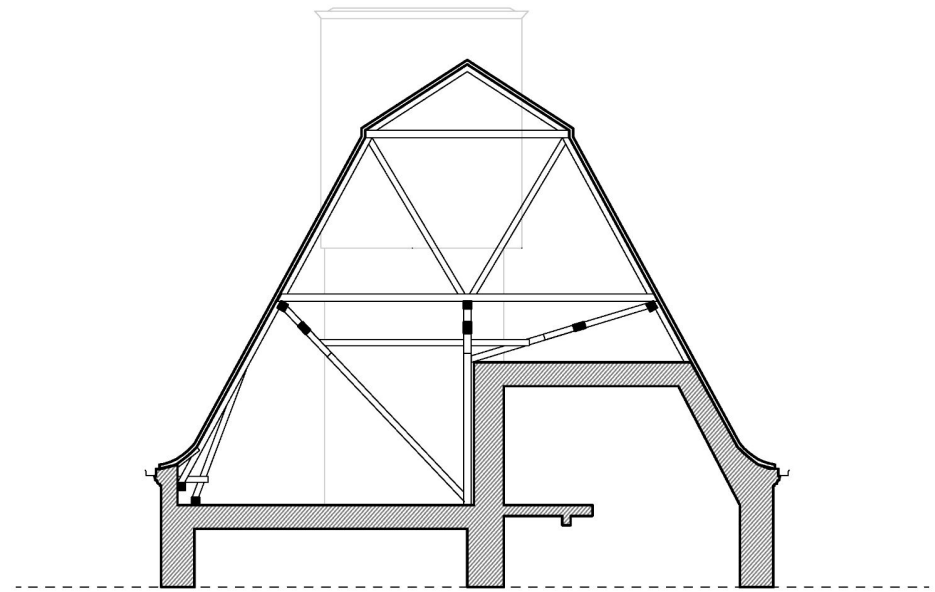
Periaateleikkaus toteutuneesta kattorakenteesta. Toteutunut rakenne poikkeaa suunnitelmasta merkittävimmin konttirakenteen osalta. Kontit ovat pienentyneet siten, että kypälä on alle metrin mittainen. Lisäksi vinotukien sijainti vaihtelee.

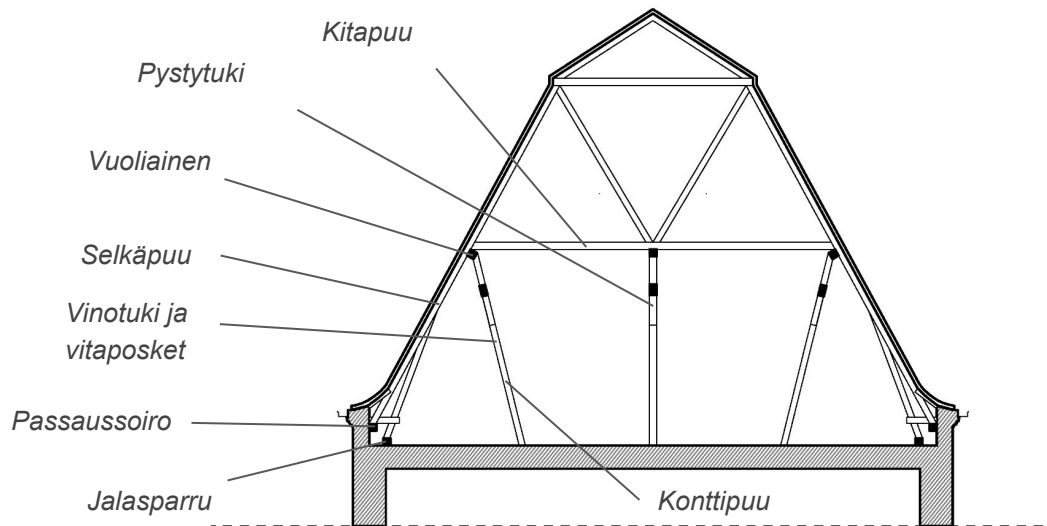
Periaateleikkaus toteutuneesta kattorakenteesta muualla kuin porraskäytävän kohdalla. Piippujen vuoksi vinotukien sijainti vaihtelee näissäkin kohdissa.

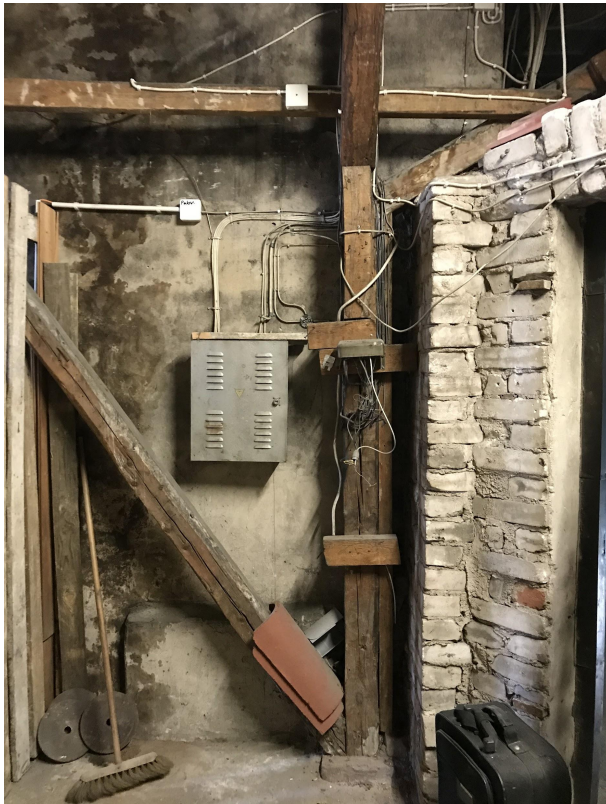
1

Alkuperäisestä leikkauskuvasta poiketen pystytuki sijoittuu porrashuoneen seinän viereen eikä sen päälle. Selkäpuuhun asti ulottuva pönkkä liittyy poikkeuksellisesti pystytukeen.

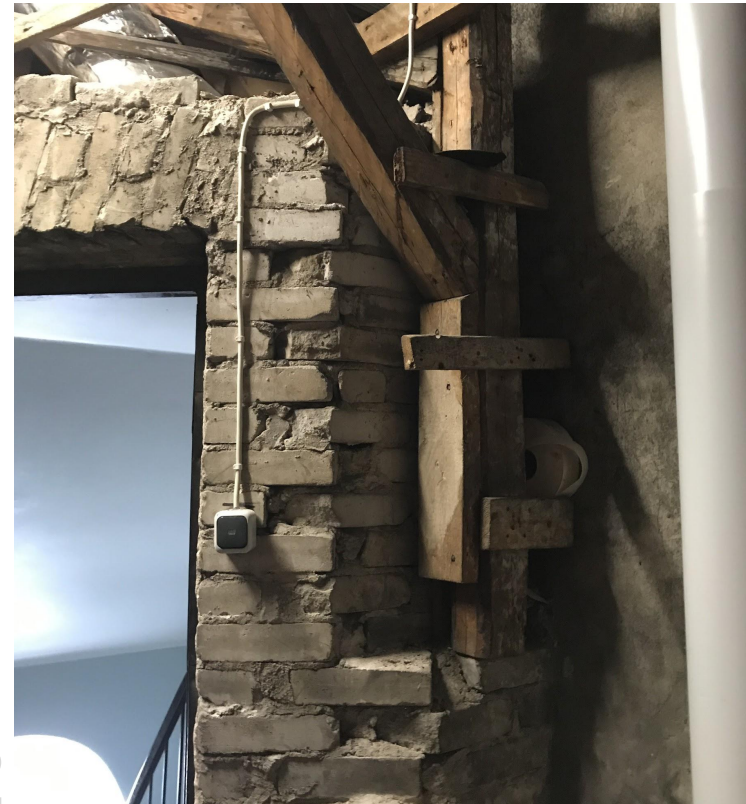
2

Puupilarille on muurattu porrashuoneen seinään hylly. Näin ollen pystytuen kuorma siirtyy muurattuun kantavaan rakenteeseen.

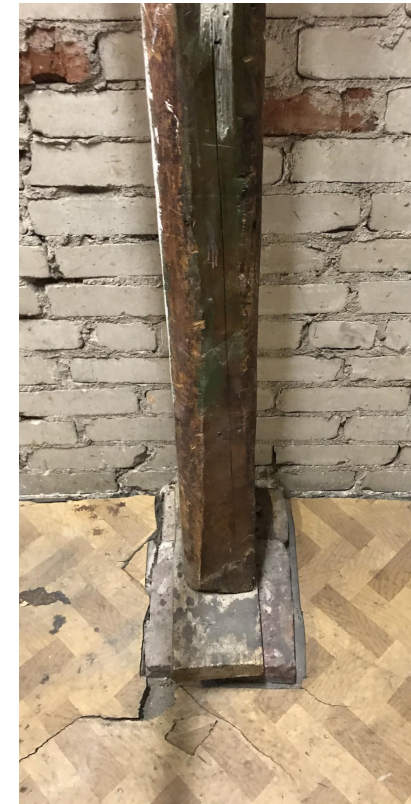
Pystytuen alaosaa ei ole kiinnitetty lattiaan.

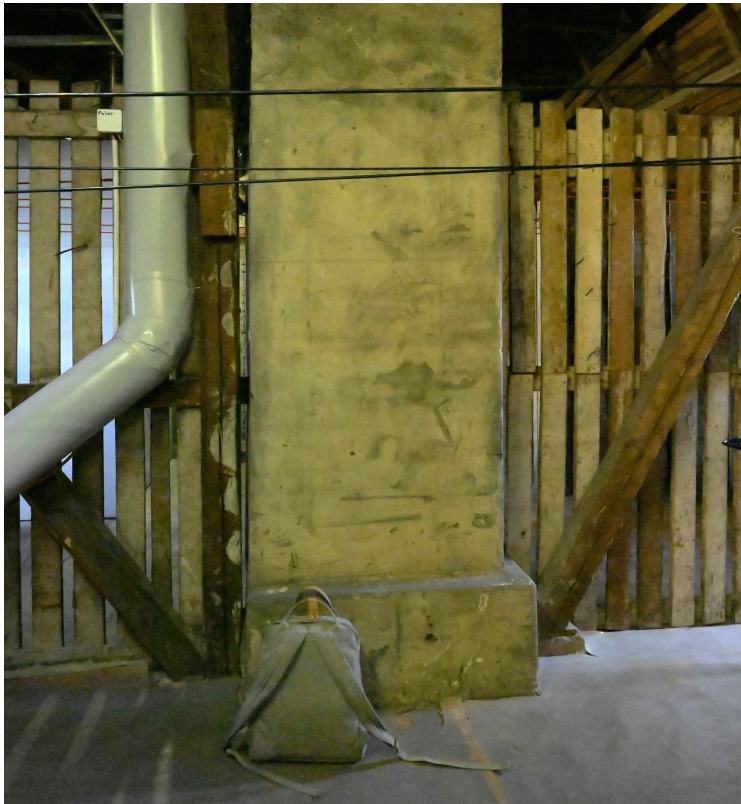
Piipun kohdalla vinotuet sijoittuvat alkuperäiseen leikkauskuvaan nähden eri tavalla. Toinen vinotuki tukeutuu pystypuuhun ja toinen tiilellä tuettuna hormiin. Vinotuet sijoittuvat alla olevan kantavan väliseinän kohdalle.

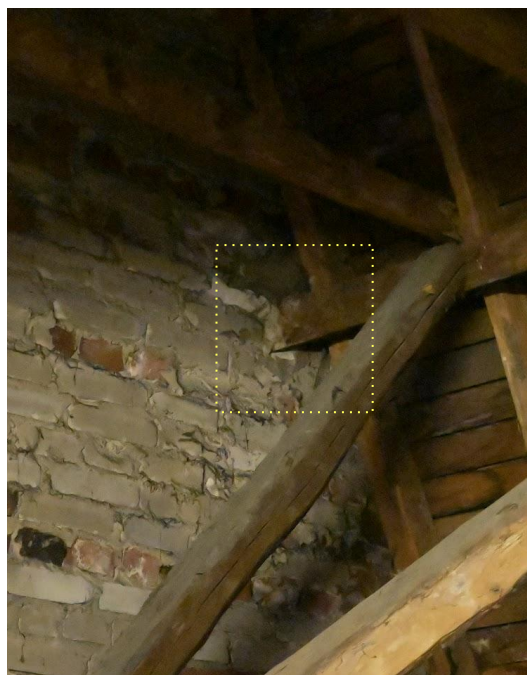
1

On mahdollista, että ullakon päädyt on muurattu vasta kattotuolien pystyttämisen jälkeen, sillä vuoliaiset uppoavat muuraukseen.

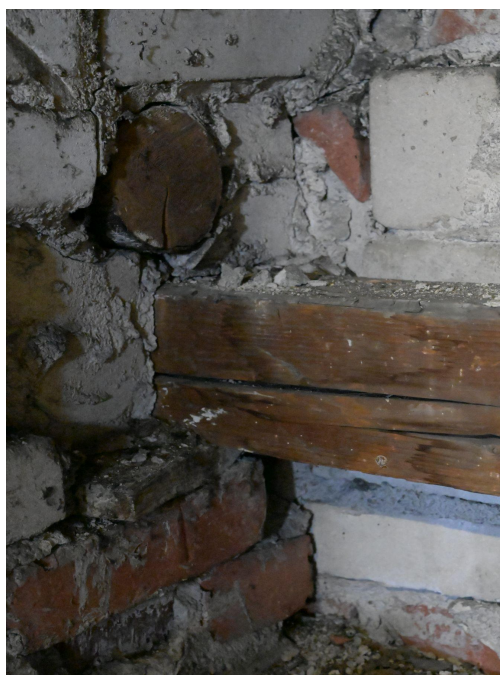
2

Osa ullakon pituussuuntaisista puurakenteista (*vuoliainen, passaussoiro ja jalasparru*) on liittynyt päätyseinien ja porrashuoneiden muurauksiin. Kuvassa passaussoiro ja porrashuoneen muuraus.

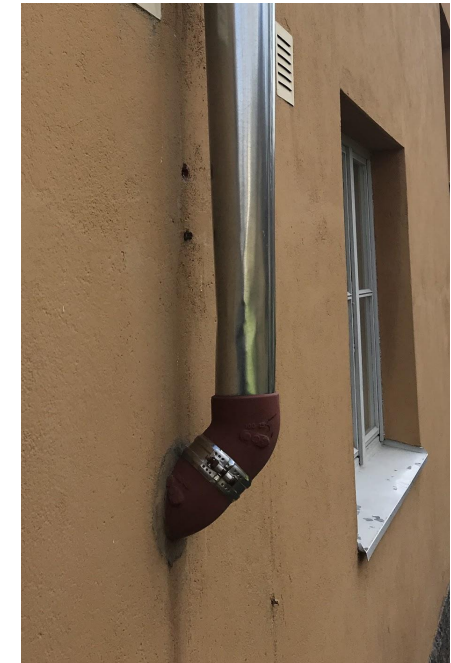
Pihan puolella syöksytorvet on muutettu ohjautumaan ulkoseinän läpi viemäriverkostoon. Alunperin hulevedet ovat valuneet maahan, kuten ne edelleen valuvat kadun puolella.

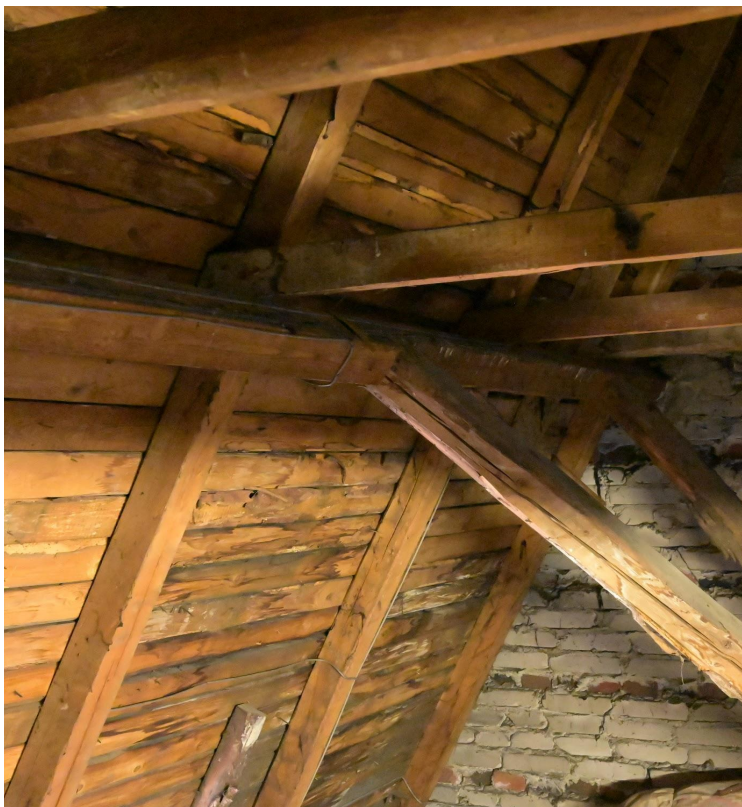
Vesikaton vajaasärmäinen ja tiivis aluslaudoitus on naulattu 4" x 4" vahvuisiin selkäpuihin. Aluslaudoitus tukee kattotuoleja kytkemällä ne toisiinsa. Aluslaudoituksessa erottuu joitakin kuivuneita vuotokohtia.

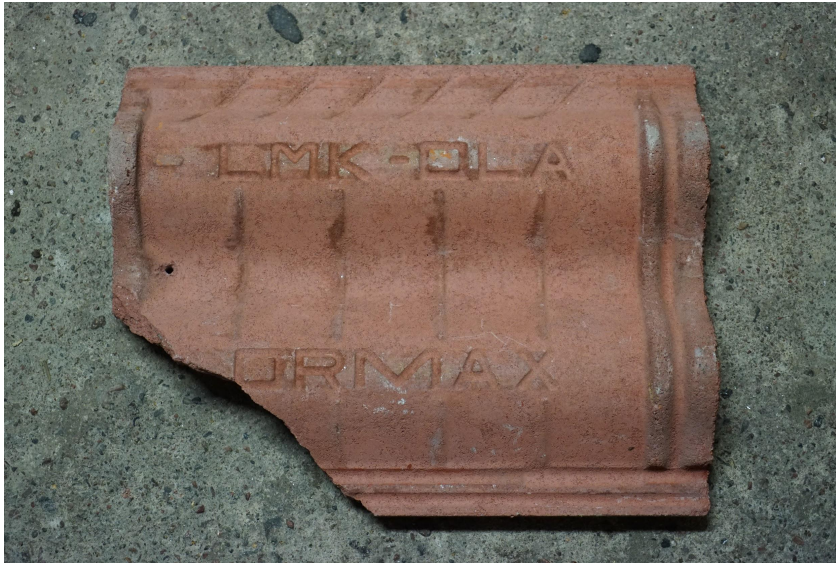
Hauhontien vesikattoon on tehty peruskorjaus vuosina 1991-92<sup>2</sup>. Nykyisin vesikaton tiilenä on käytetty ullakolta löytyneitä Ormaxin kaksikouruisia betonisia falssikattotiiliä.

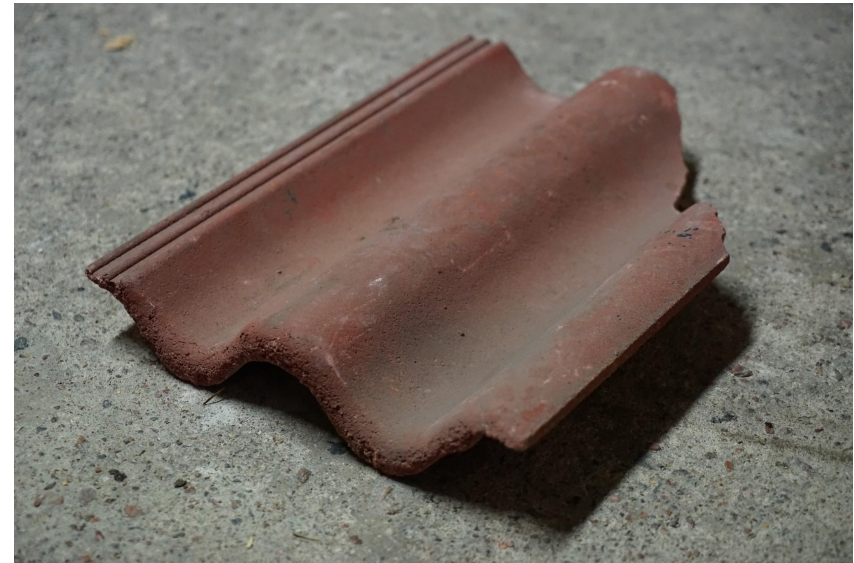
Ullakolta löytyi myös paloja vanhoista savikattotiilistä, joita on todennäköisesti käytetty vain alkuperäisen katon paikkauksissa.
