AS OY HAUHO

Hauhontie 4-8, Helsinki

SEINÄT JA RAKENNUSRUNKO

26.5.2021

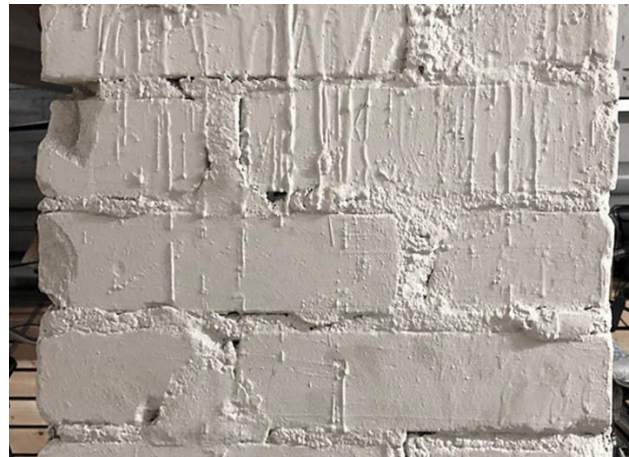
Valokuva asuntojen välisestä väliseinästä kellarista, Hauhontie 8.

Kellarikerroksesta tarkasteltuna asuntojen väliset seinät vaikuttavat olevan 1 1/2-kiven paksuisia pohjapiirustuksesta poiketen.

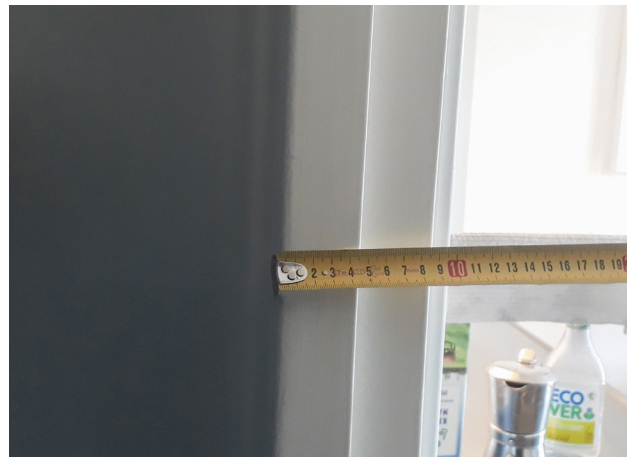
Valokuva asunnon 8F 33 väliseinästä, seinä on 10 cm paksu.

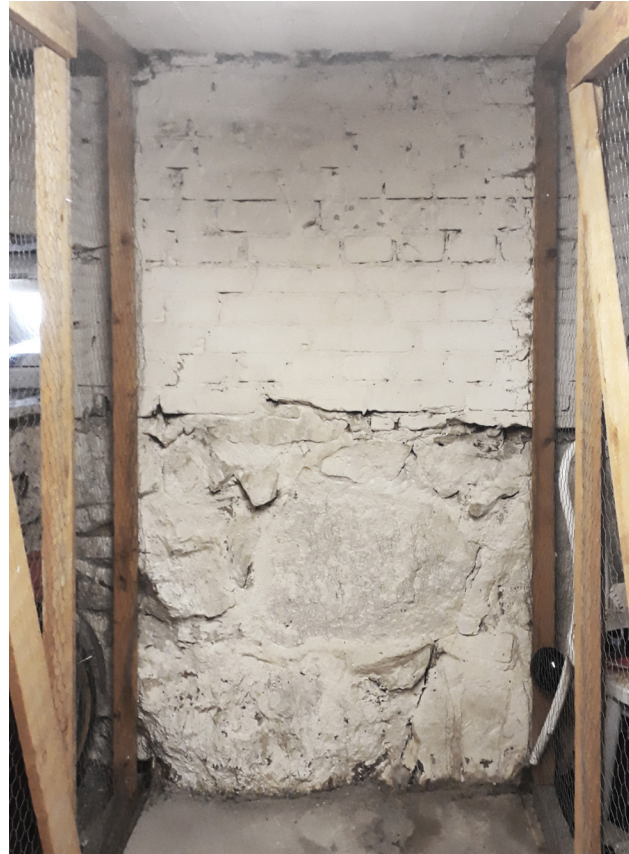
Valokuva perustuksista, Hauhontie 8.

Tiilimuurin ja luonnonkivisen (graniitti) perusmuurin liitospaikka kellarissa. Tiilimuuraus alkaa kellarikerroksessa vaihtelevissa korkeuksissa epätasaisen luonnonkiviperustuksen päältä.

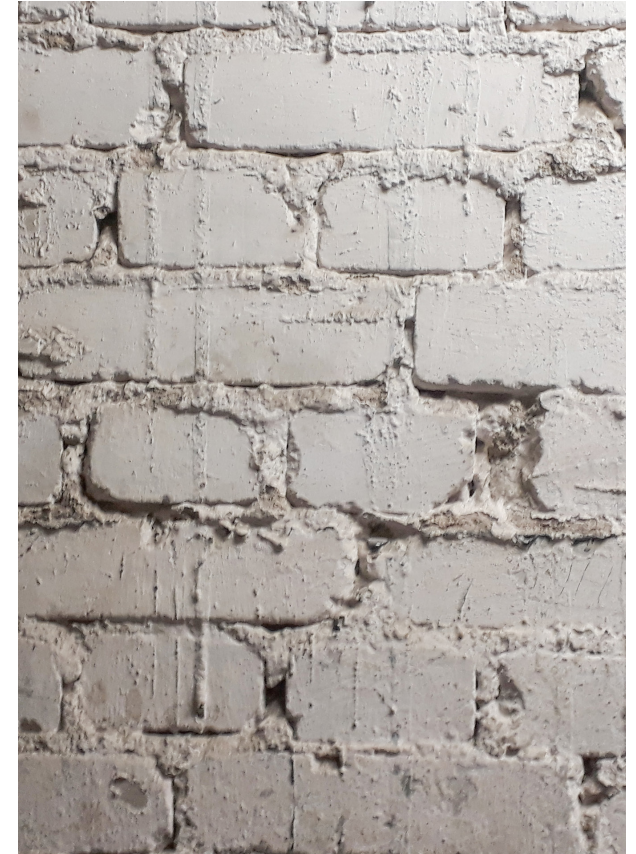
Valokuva tiilimuurauksesta, Hauhontie 8.

Kohdekäynnin perusteella 2-kiven tiiliseinän limitys oli selkeästi näkyvillä rakennuksen kellaritiloissa.

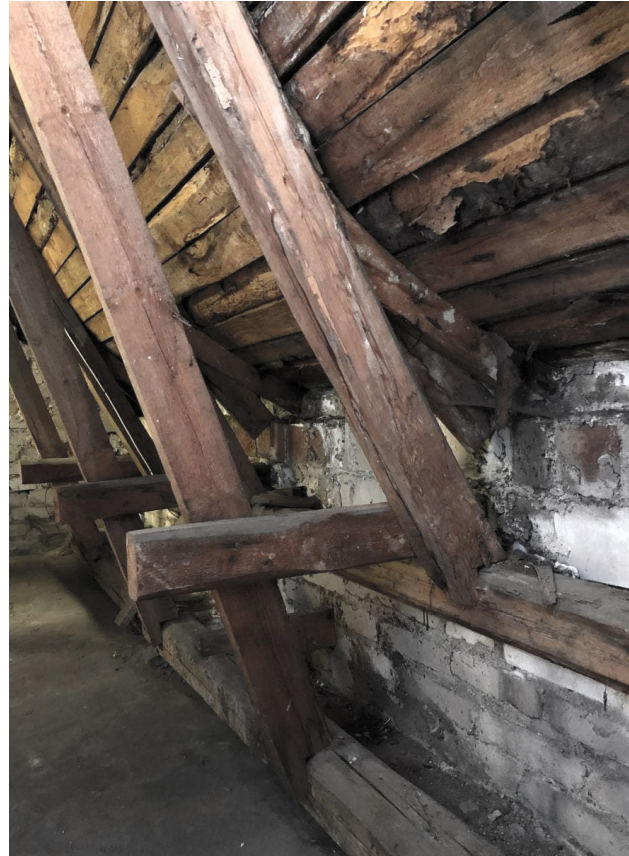
Valokuva toteutuneesta liitoskohdasta ullakolla, Hauhontie 6.

Ullakolla ulkoseinä vaikuttaa ohentuvan 1- tai 1 1/2 kiviseksi. Vesikaton rakenteet vaikuttavat lepävään ainakin osittain myös ulkoseinän vieressä, ei pelkästään siihen tukeutuen.

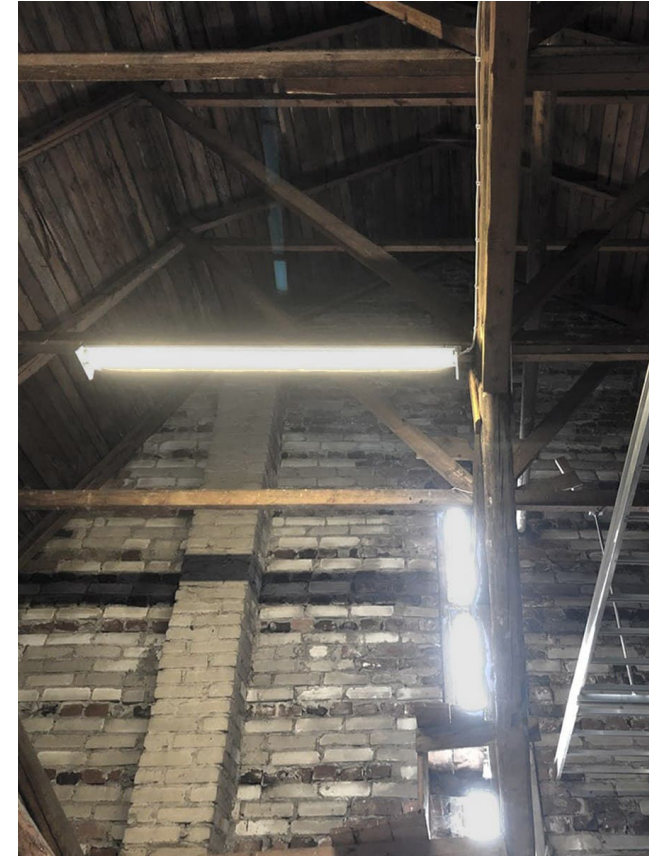
Valokuva ullakon päätiseinästä, Hauhontie 6.

Päätiseinästä voi kohdekäynnin perusteella havaita kaksi eri tiilityyppiä; poltettua punatiiltä ja polttamatonta kalkkiahkatiiltä. Käytetyn tiilen koko on 270x130x75 mm.

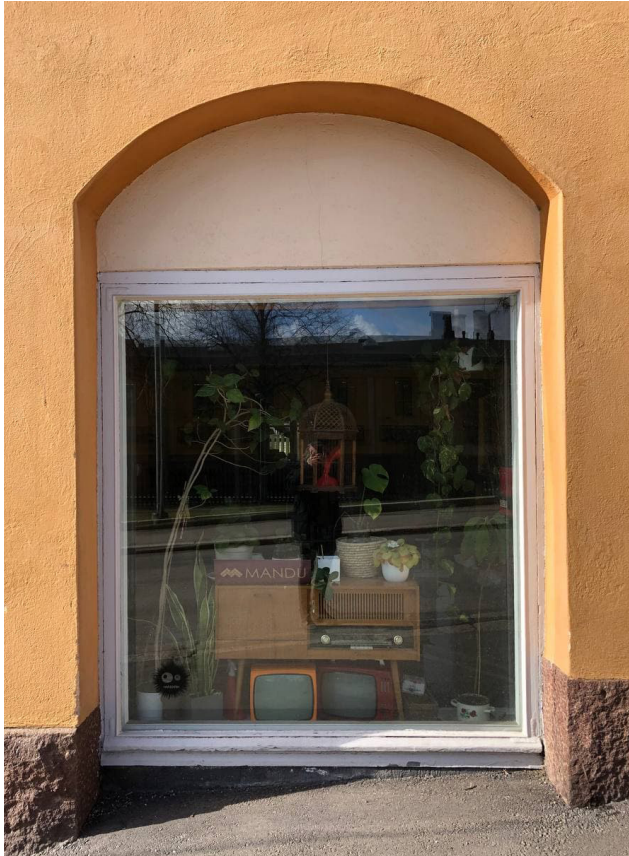
Valokuva Hauhontieltä.

Maantasokerroksen rapatuissa holvikaarissa muuraus ei ollut silmin havaittavissa.

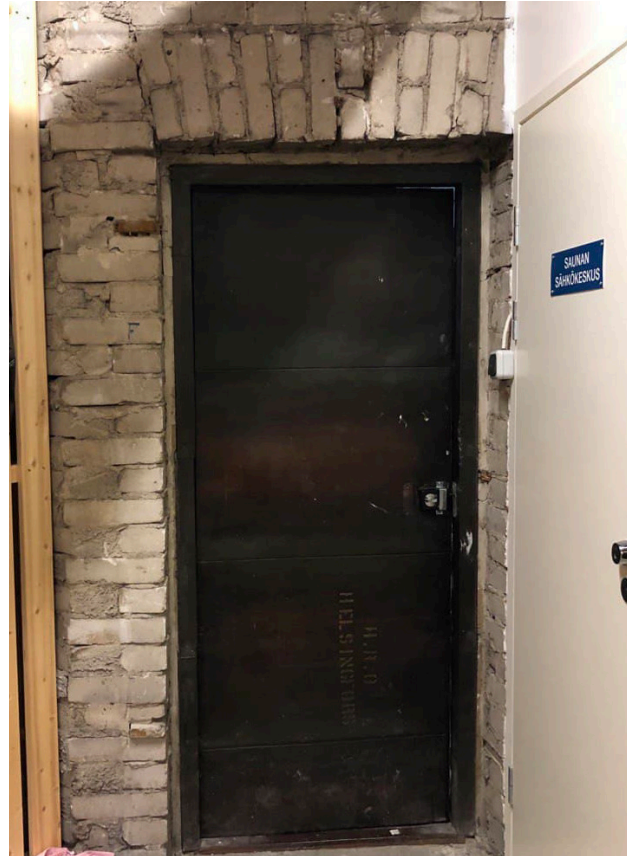
Valokuva ullakolta, Hauhontie 6.

Sekä kellarissa että ullakolla oli havaittavissa suoria tilikaaria.

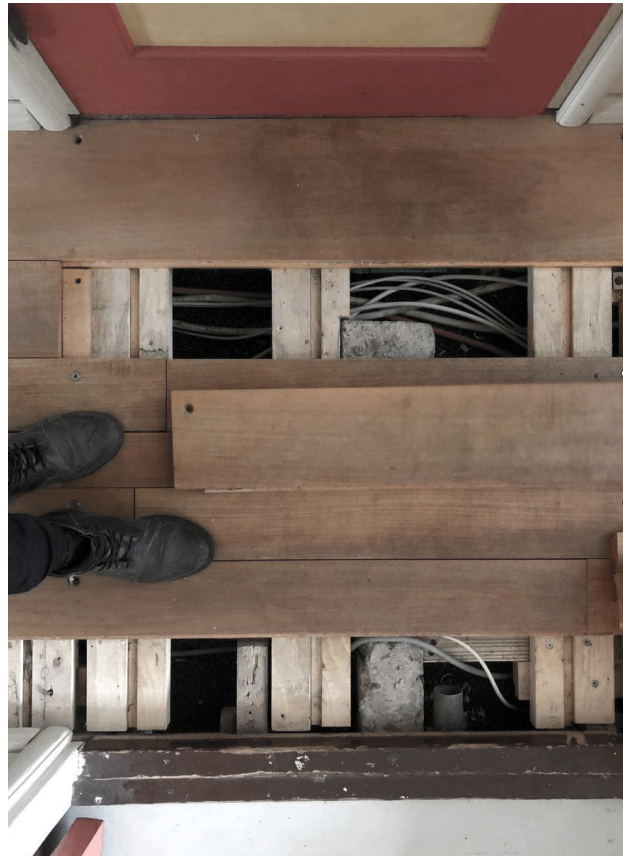
Valokuva asunnon välipohjasta, Hauhontie 4G 41.

Asunnon 4G 41 kunnostetun välipohjan rakenteessa voidaan havaita alalaattapalkisto, jonka kanssa samansuuntaisten puukoolausten päälle lattialankut on kiinnitetty ruuvein.

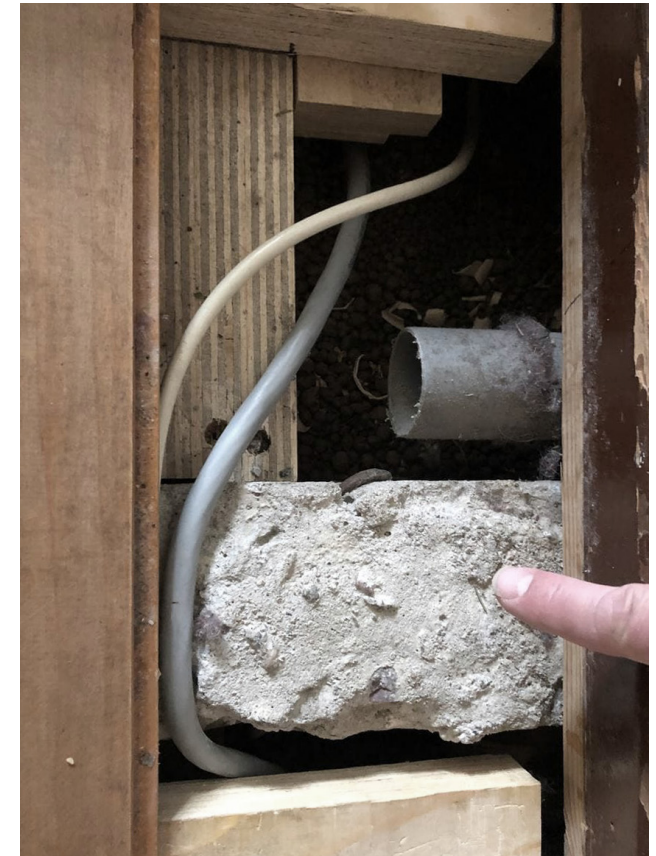
Valokuva välipohjan betonipalkista, Hauhontie 4G 41.

Välipohjan täyteenä on tässä tapauksessa käytetty kohdekäynnin perusteella vaihtelevia materiaaleja.

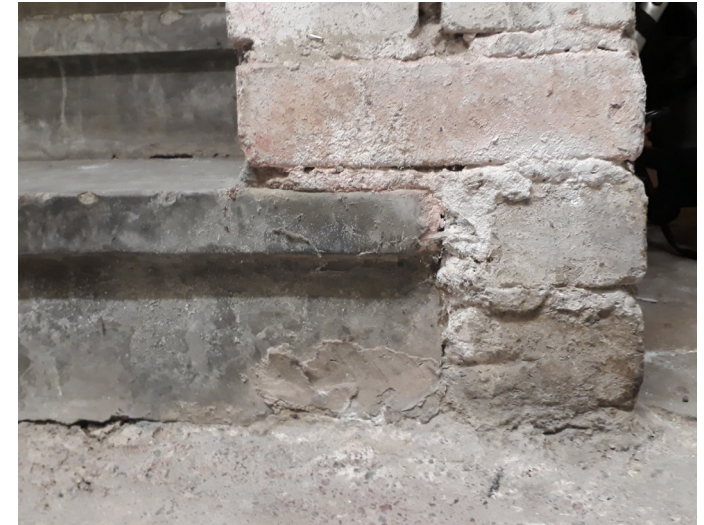
Valokuva kellariin johtavasta portaasta, Hauhontie 8 (F-porras).

Kellariin johtavan portaikon alimmasta askelmasta päätellen voidaan todeta, että esivalmisteiset porrasaskelmat on limitetty muuraukseen n. 1/2 kiven syvyyteen.

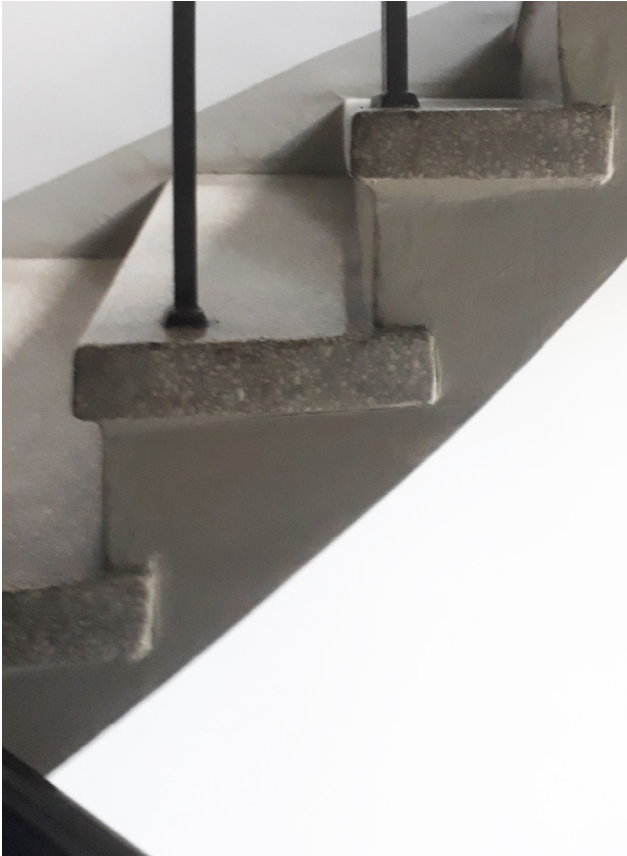
Valokuva porraskelmista, Hauhontie 8 (F-porras).

Mosaikkibetoniset askelmat yhdistyvät paikalla valettuun betoniosaan.

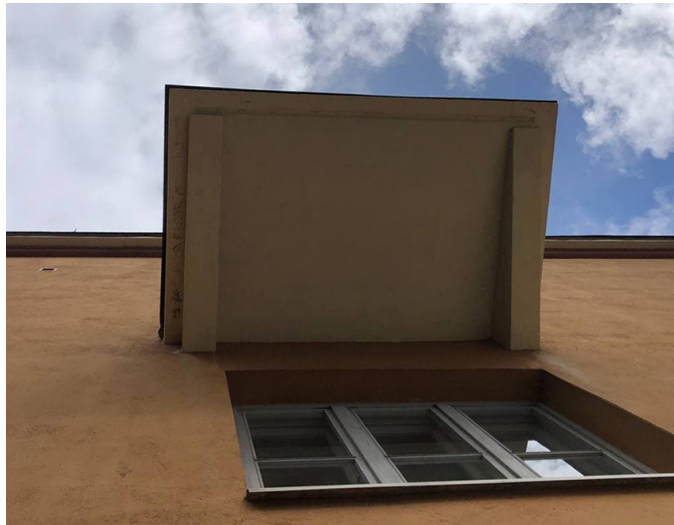
Valokuva sisäpihan puoleisesta tuuletusparvekkeesta alhaalta, Hauhontie 6.

Parvekkeen alaosassa on rautabetoniset kannatinpalkit.

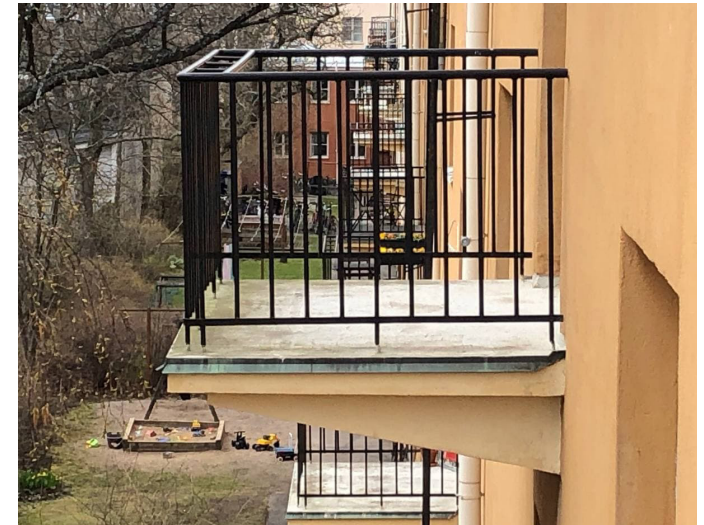
Valokuva sisäpihan puoleisesta tuuletusparvekkeesta sivulta, Hauhontie 6.

Parvekkeet on kunnostettu vuosien 1995-98 julkisivu- ja parvekeperuskorjauksen yhteydessä. Korjauksen yhteydessä on uusittu ainakin pintamateriaaleja ja kaitteet.

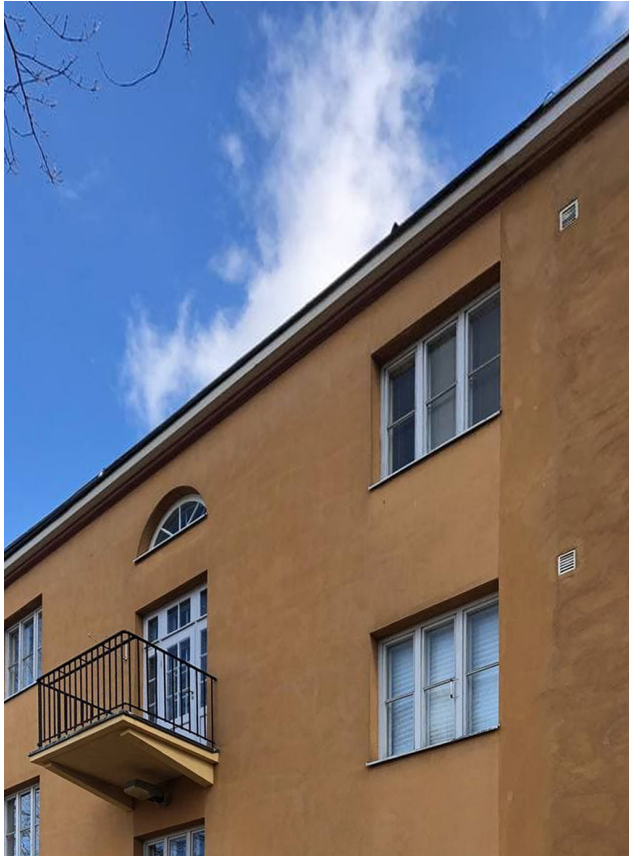
Valokuva sisäpihan puolelta, Hauhontie 6.

Rakennusten tuuletusparvekkeet ovat porrashuoneiden välitasanteiden yhteydessä.

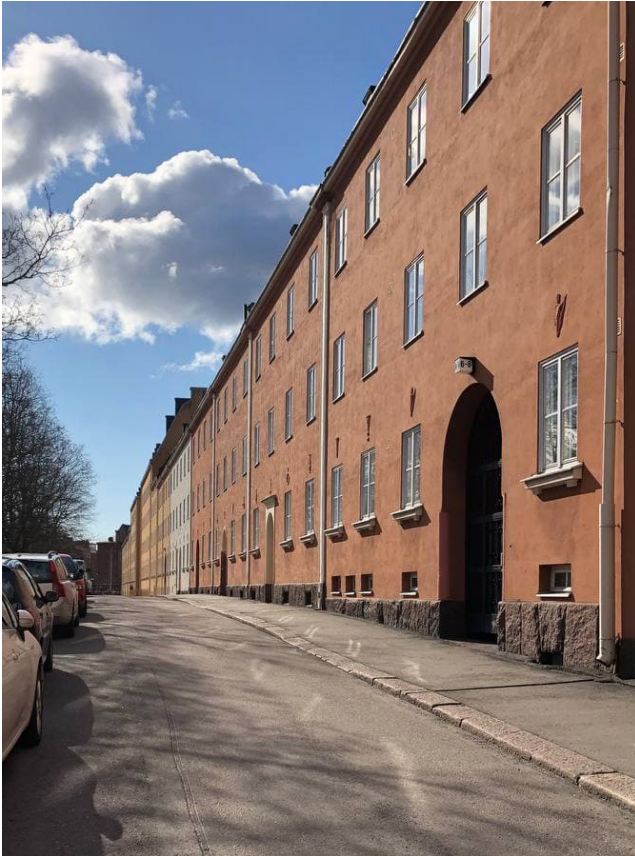
Valokuva Hauhontien puoleisesta julkisivurappauksesta.

Vuosina 1995-98 uusittu rappauspinta on kalkkisementtilaastia, jonka värityksen on määritellyt Juha Tuhkanen – aikaisempi arkkitehti ja talon isännöitsijä.

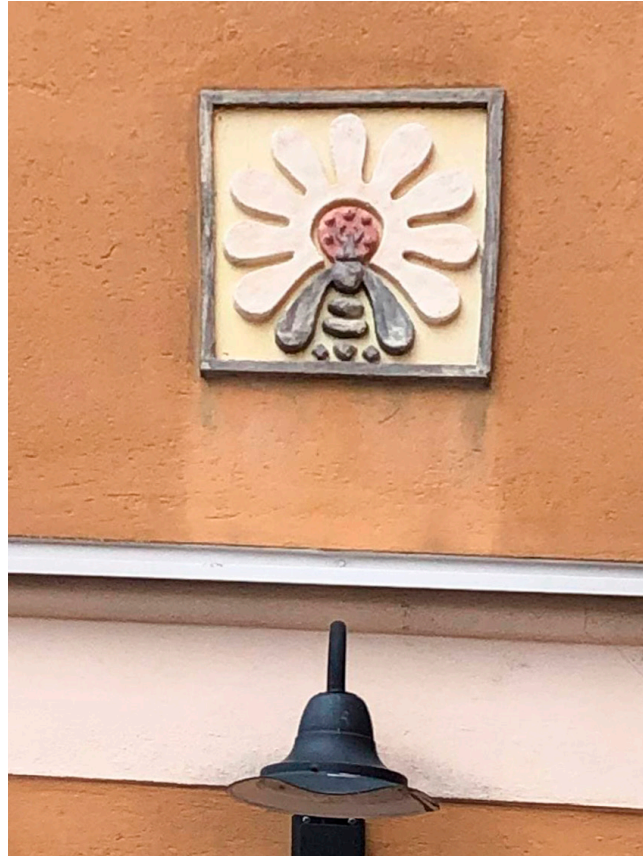
Valokuva Keiteleentien puoleisesta julkisivusta.

Julkisivussa on esivalmisteinen kipsikoriste, joka mitä ilmeisimmin on ns. "Elannon kukka ja toukka".

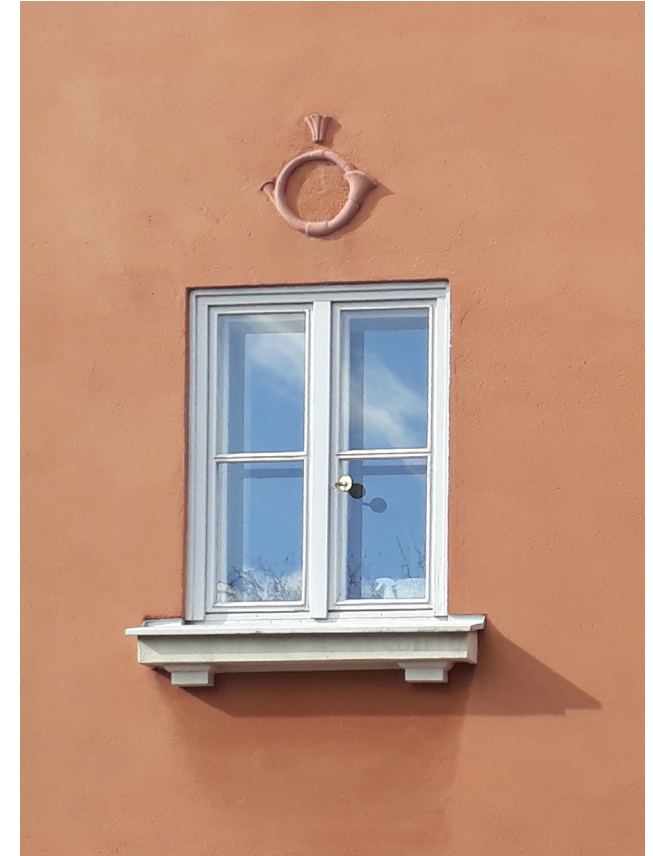
Valokuva Hauhontien puoleisesta julkisivusta.

Hauhontien puoleisissa julkisivuissa on harvakseltaan esivalmisteisia kipsikoristeita.

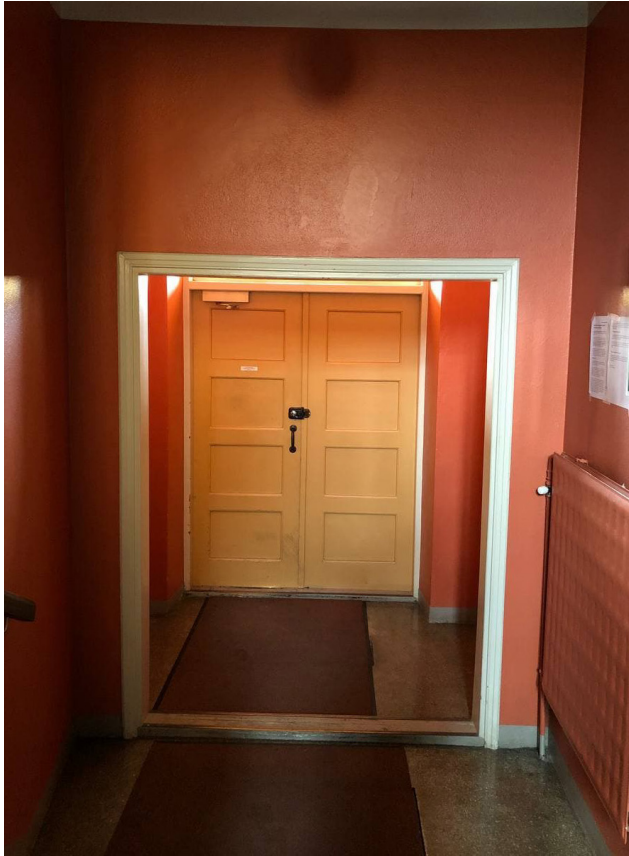
Valokuva porraskäytävästä, Hauhontie 6.

Porraskäytävien maalipinnat eivät ole alkuperäisiä.

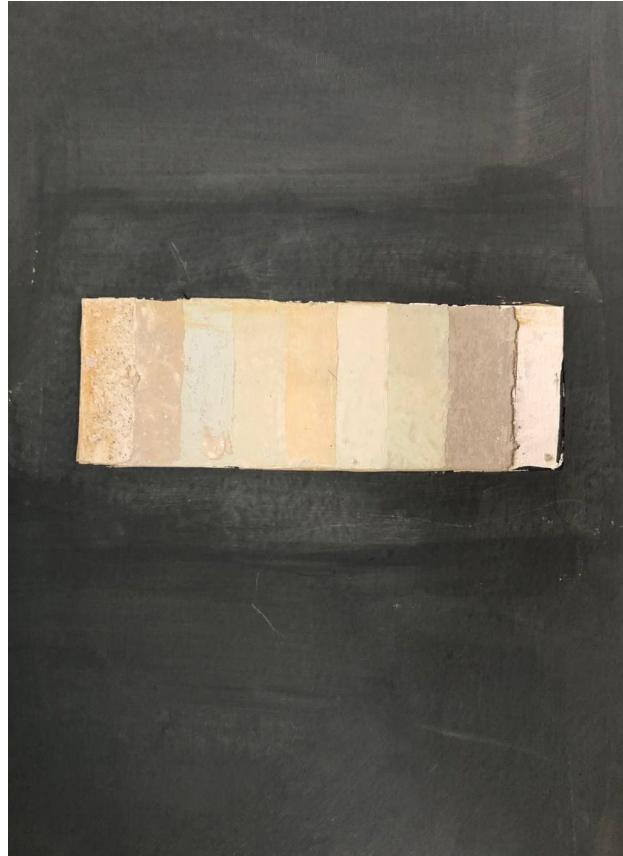
Valokuva Maamustan Studio & Galleria -tilasta, Hauhontie 6.

Ensimmäisen kerroksen liiketilassa on säästetty liiketilan edellisiä maalipintoja. Vanhin maalipinta on vasemmalla.

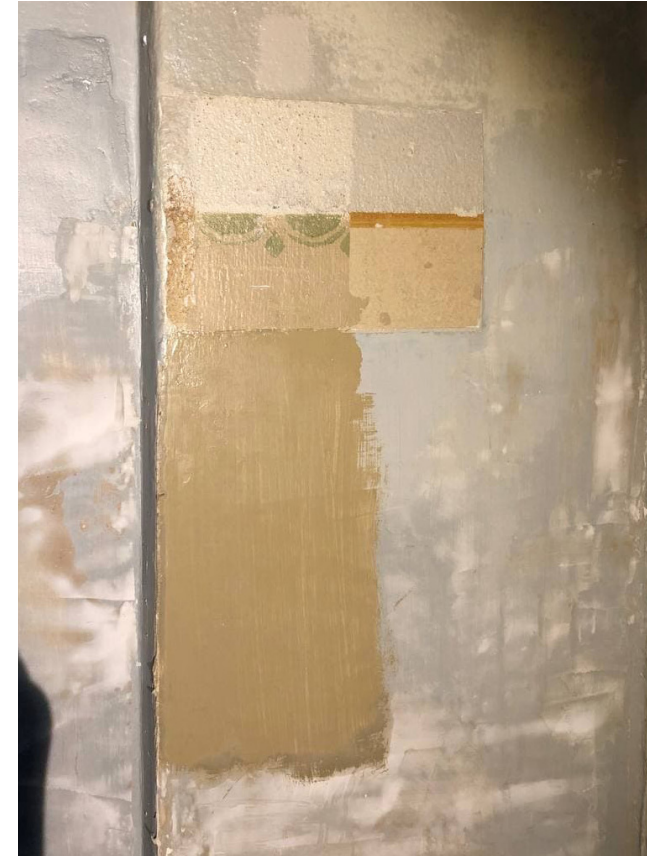
Valokuva Maamustan Studio & Galleria -tilasta, Hauhontie 6.

Liikehuoneiston takahuoneessa oli nähtävillä mahdollisesti alkuperäisiä maalikerroksia.
