*As Oy Haubon*

# KELLARITILAT & PERUSTUKSET

*Diana Anderson, Ellen Heikkilä, Akileia Krohn, Lauri Kyrö*  
*ARK-E1017 Perinteiset rakenteet*  
*Aalto-yliopisto 2021*

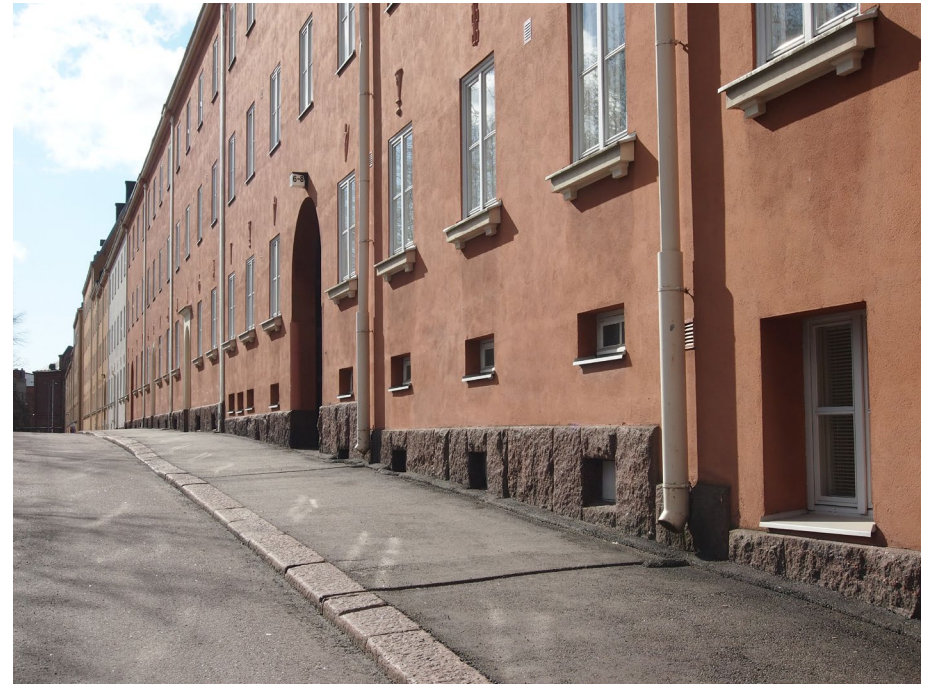
*Hauhontien puoleinen julkisivu 8 L sisäänkäynnin edestä kaakkoon katsottuna. Oikeanpuolimmaisina ikkuna on asunnon ikkuna. Muut kuvassa näkyvät alimmat ikkunat ovat kellaritilojen ikkunoita. Kellarit sijaitsevat eri tasoissa keskenään.*

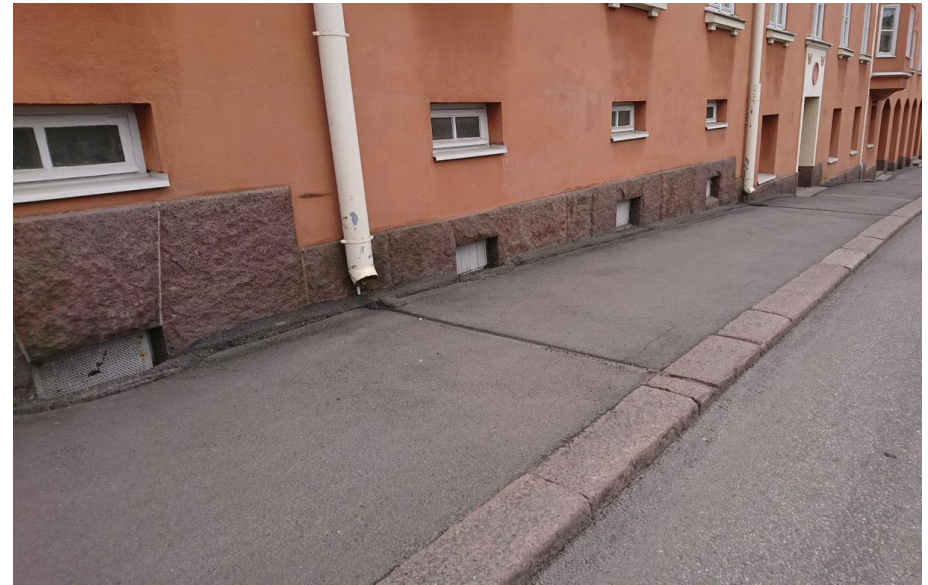
*Julkisivua 8 K-N rappujen kohdalla. K rappun kellaritilat ovat samassa kerroksessa rakennuksen päädyssä sijaitsevien liiketilojen kanssa. Tämän kerroksen tilojen huonekorkeus vaihtelee.*

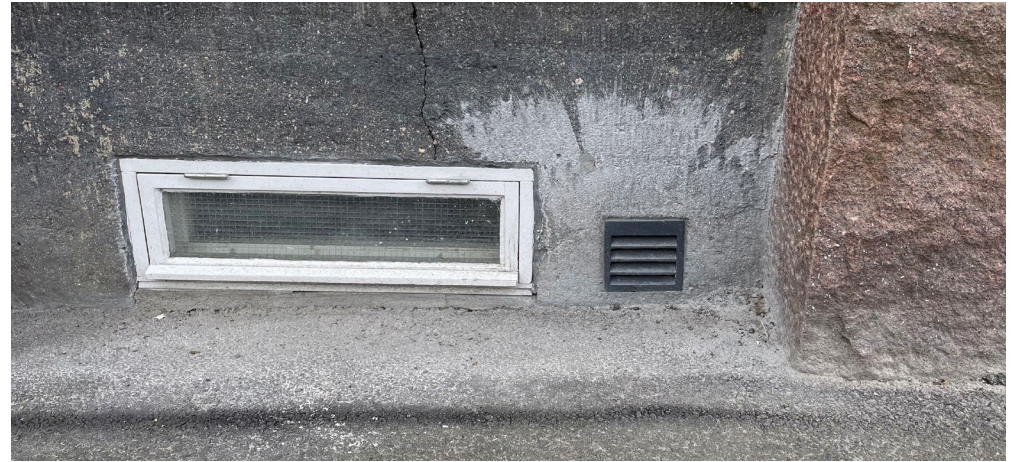
*6 A, Hauhontien puolella.  
Ikkunan viereen lisätty  
jälkikäteen tuloilmaventtiili.  
Uusi rappaus on vanhaa  
vaaleampi.*

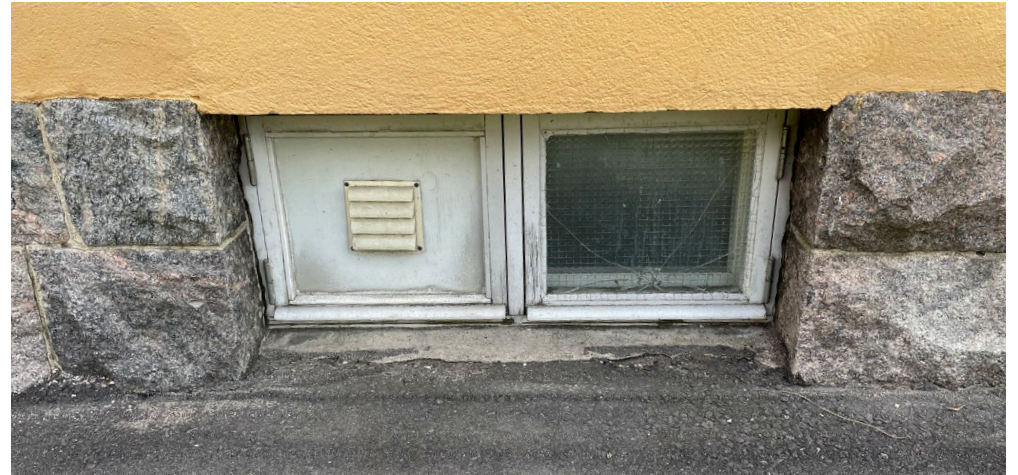
*Ikkuna sisäpihan puolella.  
Tuloilmaventtiili on  
ikkunapuitteiden sisällä.*

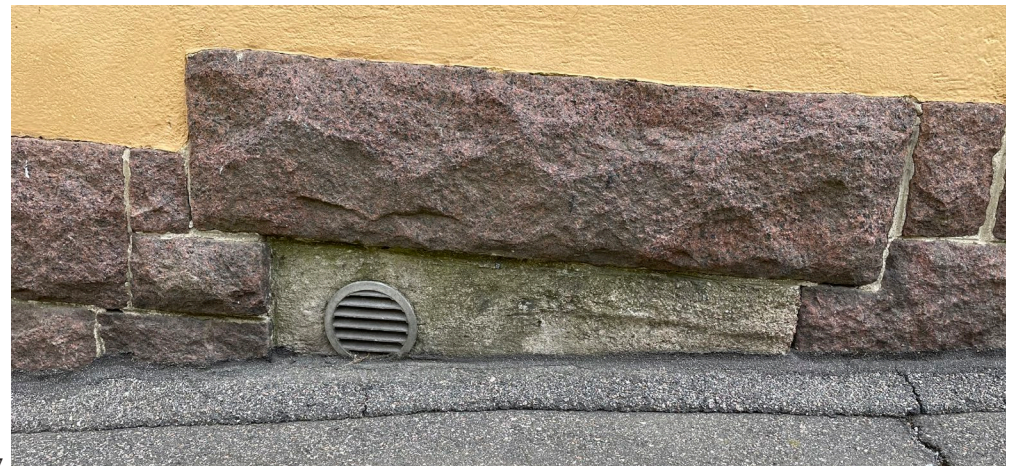
*8 L, sisäpihan puolella.  
Mahdollisesti entinen  
ikkuna-aukko valettu  
umpeen maanpinnan nousun  
takia. Ilmanvaihdosta on  
pyritty edelleen huolehtimaan  
tuloilmaventtiilin avulla.*

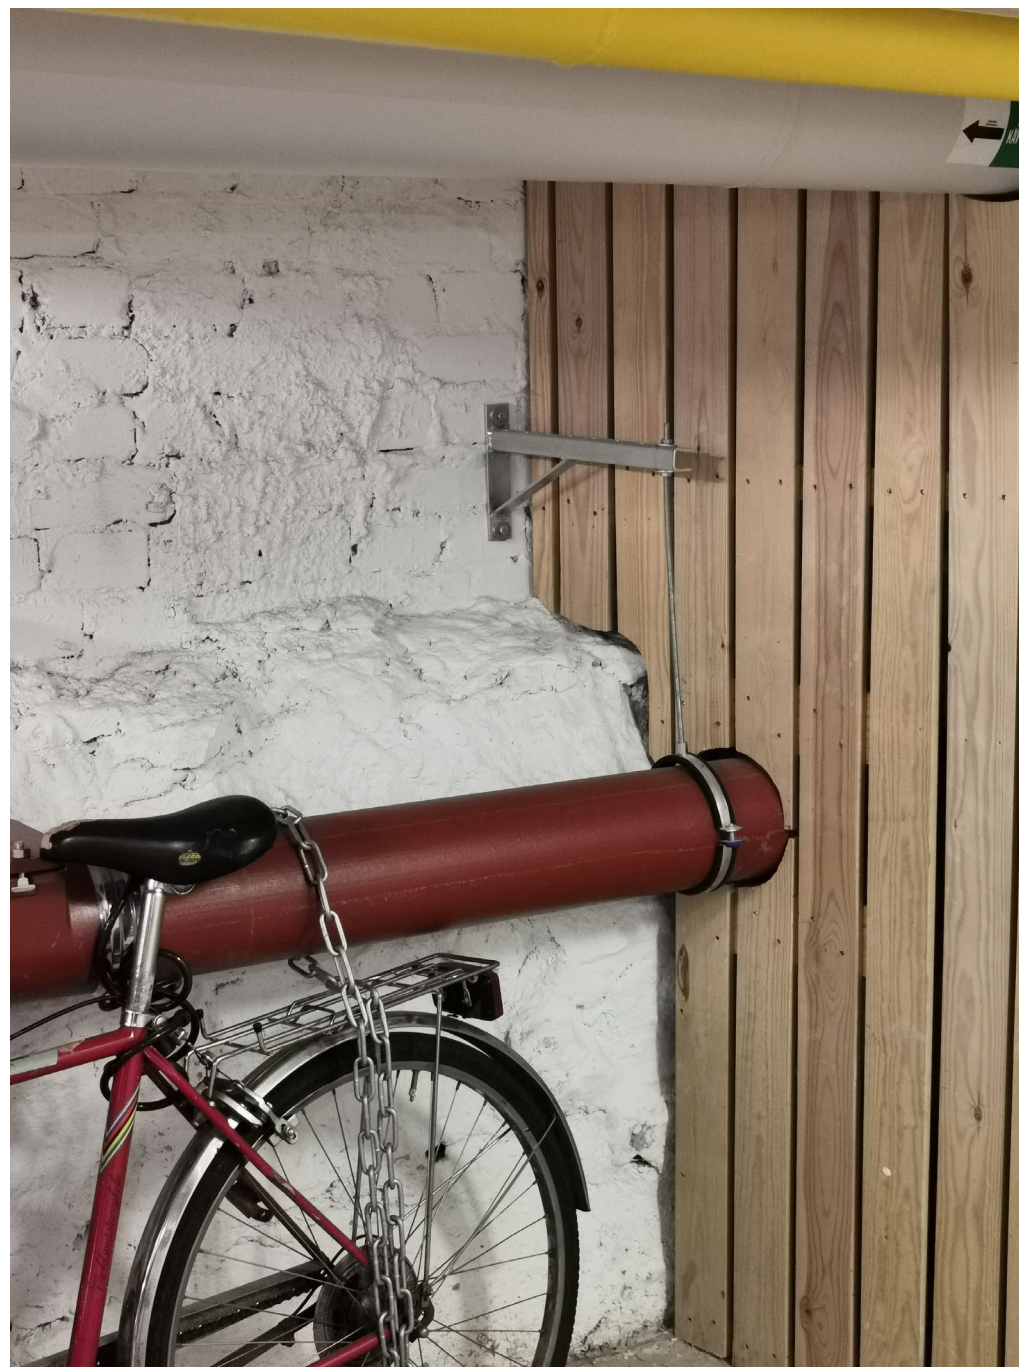
*Perusmuuria 8 N kellarissa. Perusmuuri on pääsääntöisesti käsitelty valkoiseksi, kuten tiiliseinätkin. Muurin pinta ei ole aina samassa linjassa tiiliseinän kanssa. Kuvassa näkyy, kuinka perusmuuri ulkonee tiiliseinästä jopa parinkymmenen sentin verran.*

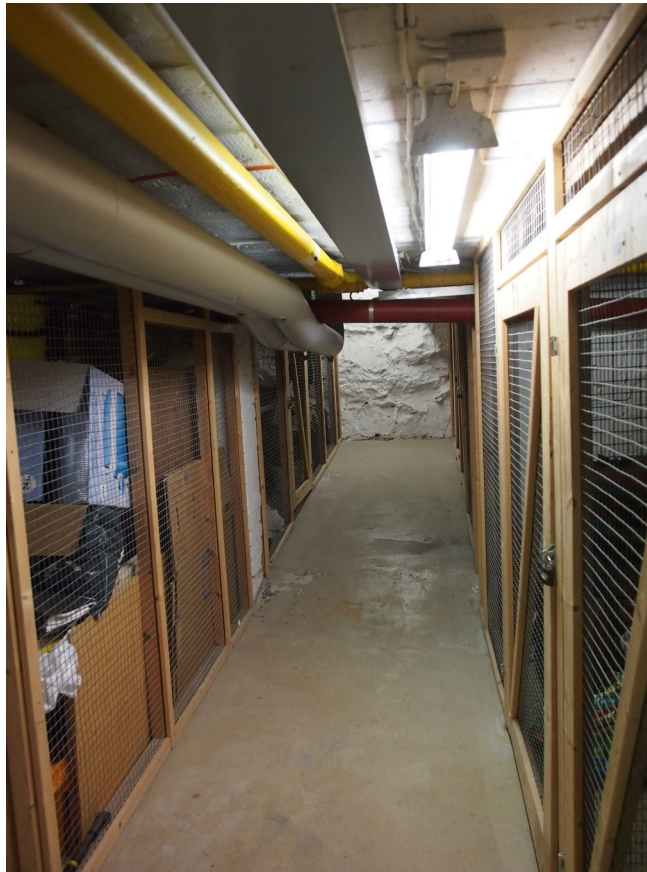
*Näkymä 8 L kellarin kaakkoispäättyyn. Lattia myötäilee maanpinnan muotoa. Lattia on maalattu.*

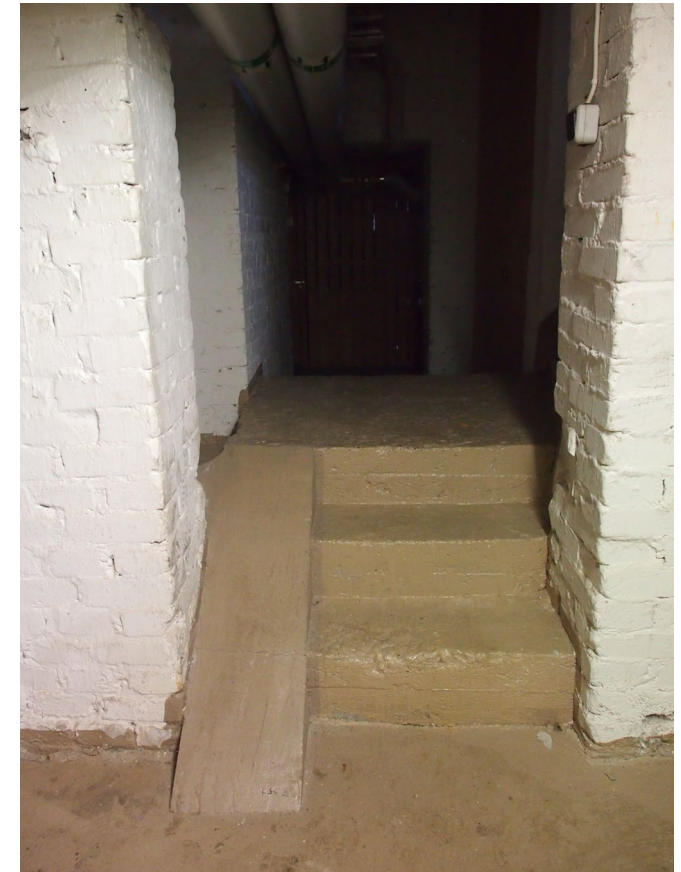
*6 B kellarin sisäänkäynnin edusta. Lattia ja portaat on maalattu.*

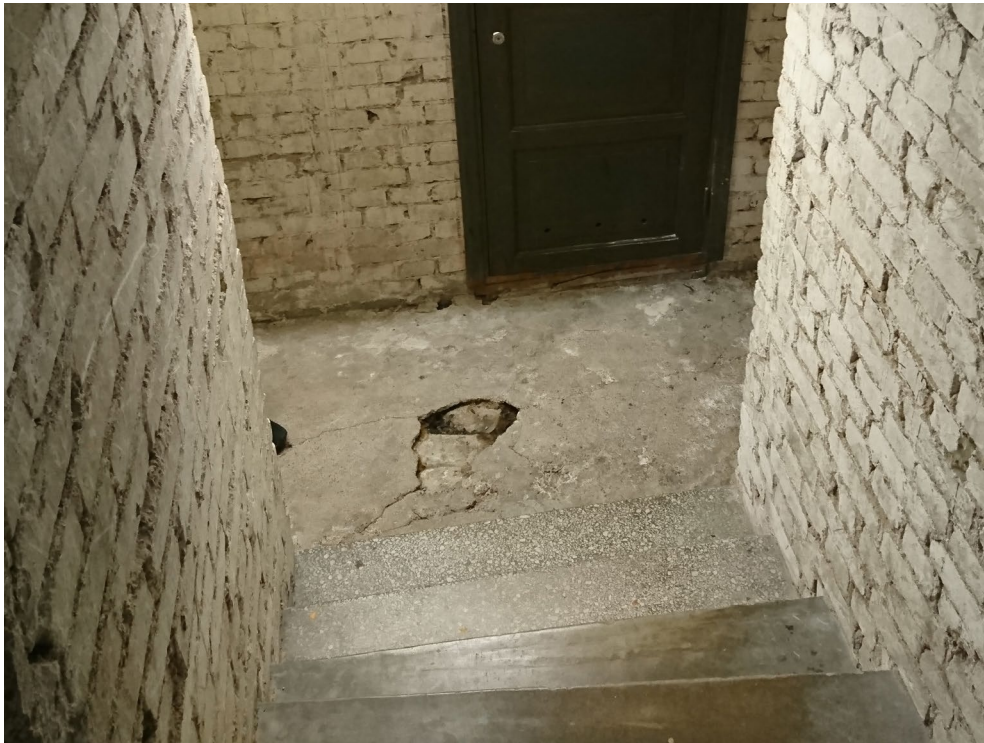
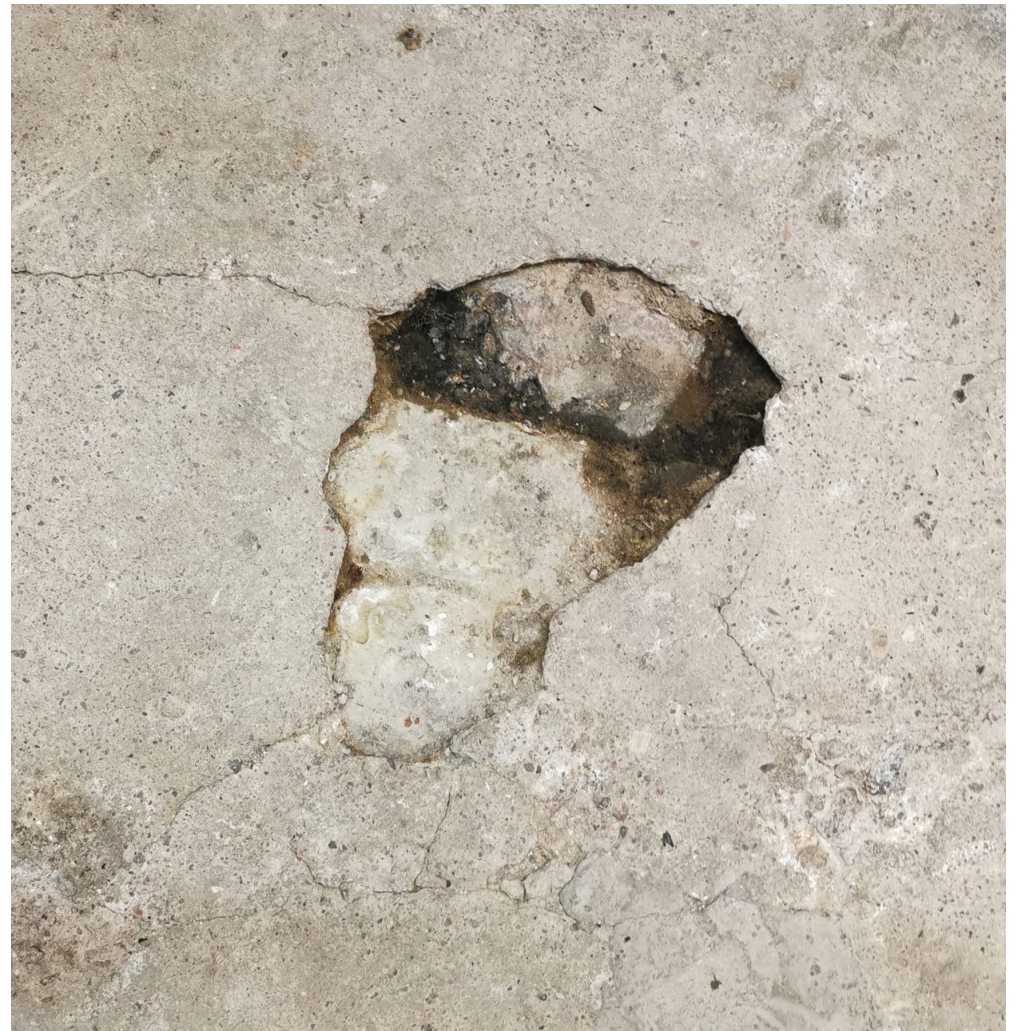
*Kuvat 8 G kellarin lattiapinnasta portaikon edessä. Kuvissa näkyy sama halkeama lattiassa. Maanvaraisen lattian alta näkyy kiviainesta tai kalliota. Betonivalu vaikuttaa ohuelta. Lattiaa ei ole maalattu.*

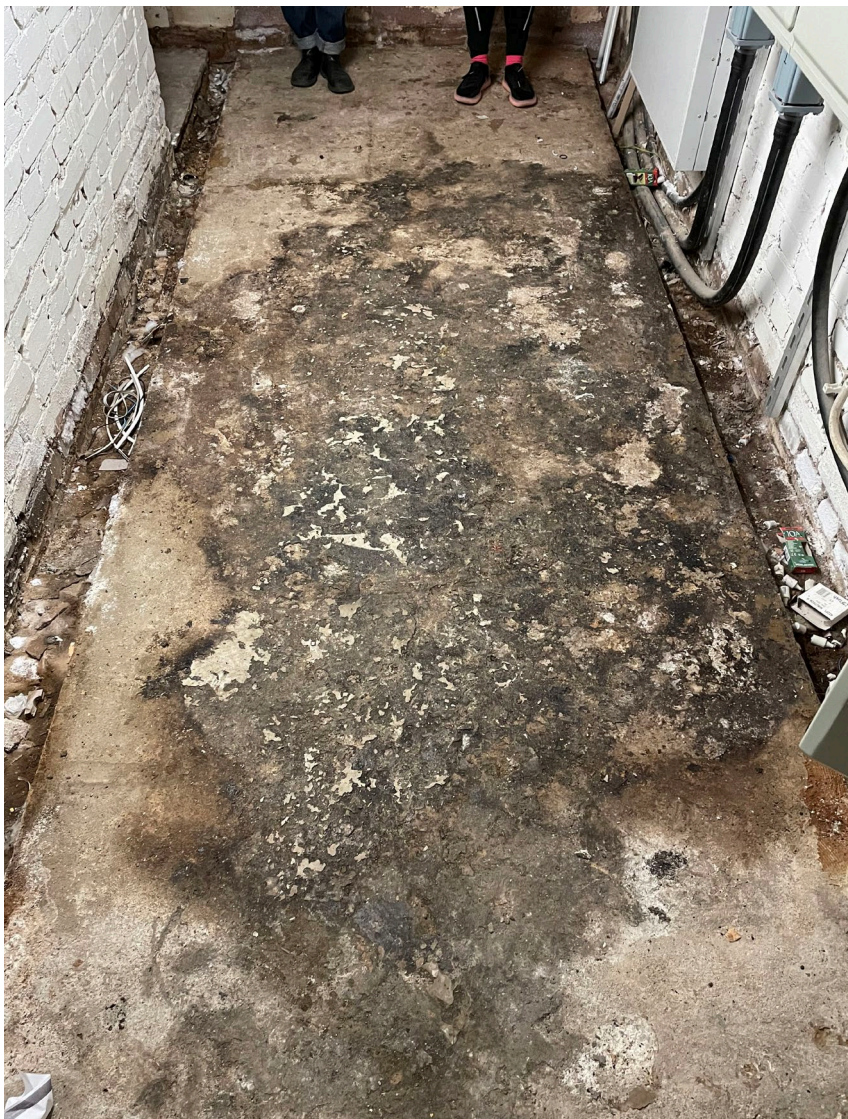
*Lattiassa on 15  
cm leveät raot  
seinän vieressä.*

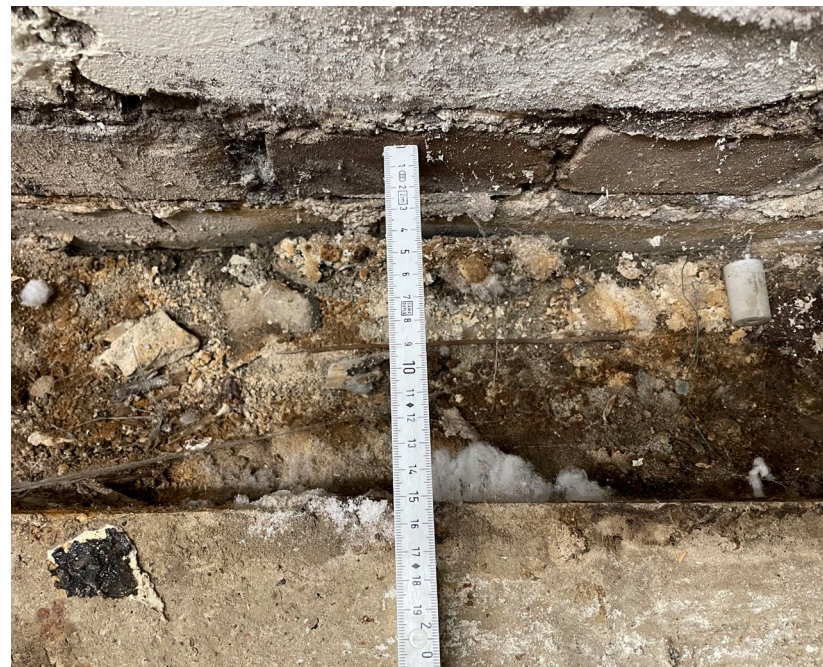
*Kosteus on nostanut  
suoloja (valkoinen  
hyhmä) esille  
seinän ja lattian  
yhteenliittymässä.*

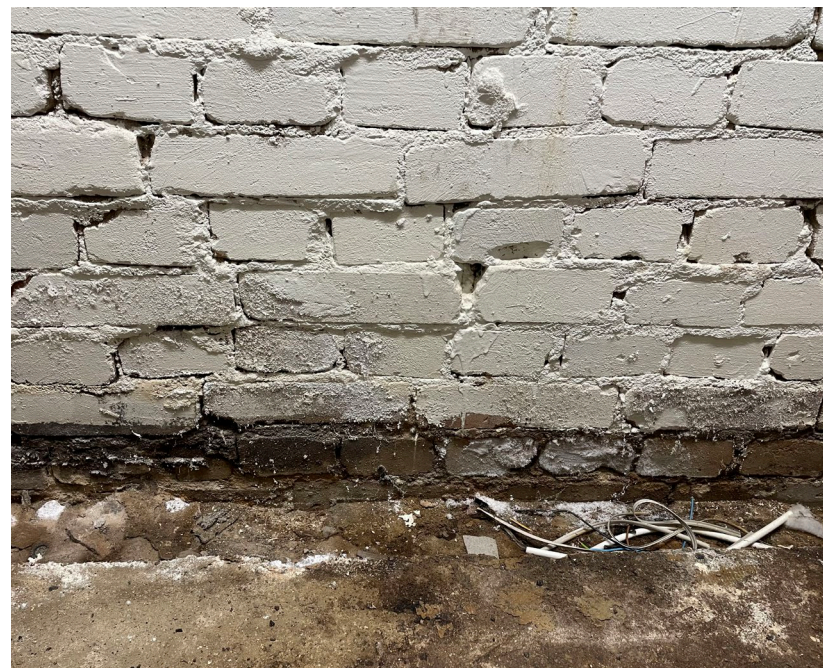
*Kaikki sivun kuvat sähköpääkeskuksesta 6 B kellarissa. Tilassa on ollut ennen muovimatto betonilattiaa vasten. Huoneeseen ei ole tulo- eikä poistoilmaventtiiliä. Ilma ei siis vaihdu huoneen ollessa kiinni. Kosteus on tiivistynyt betonin ja tiiviin muovin väliin jättäen jäljen betonilattian pintaan.*

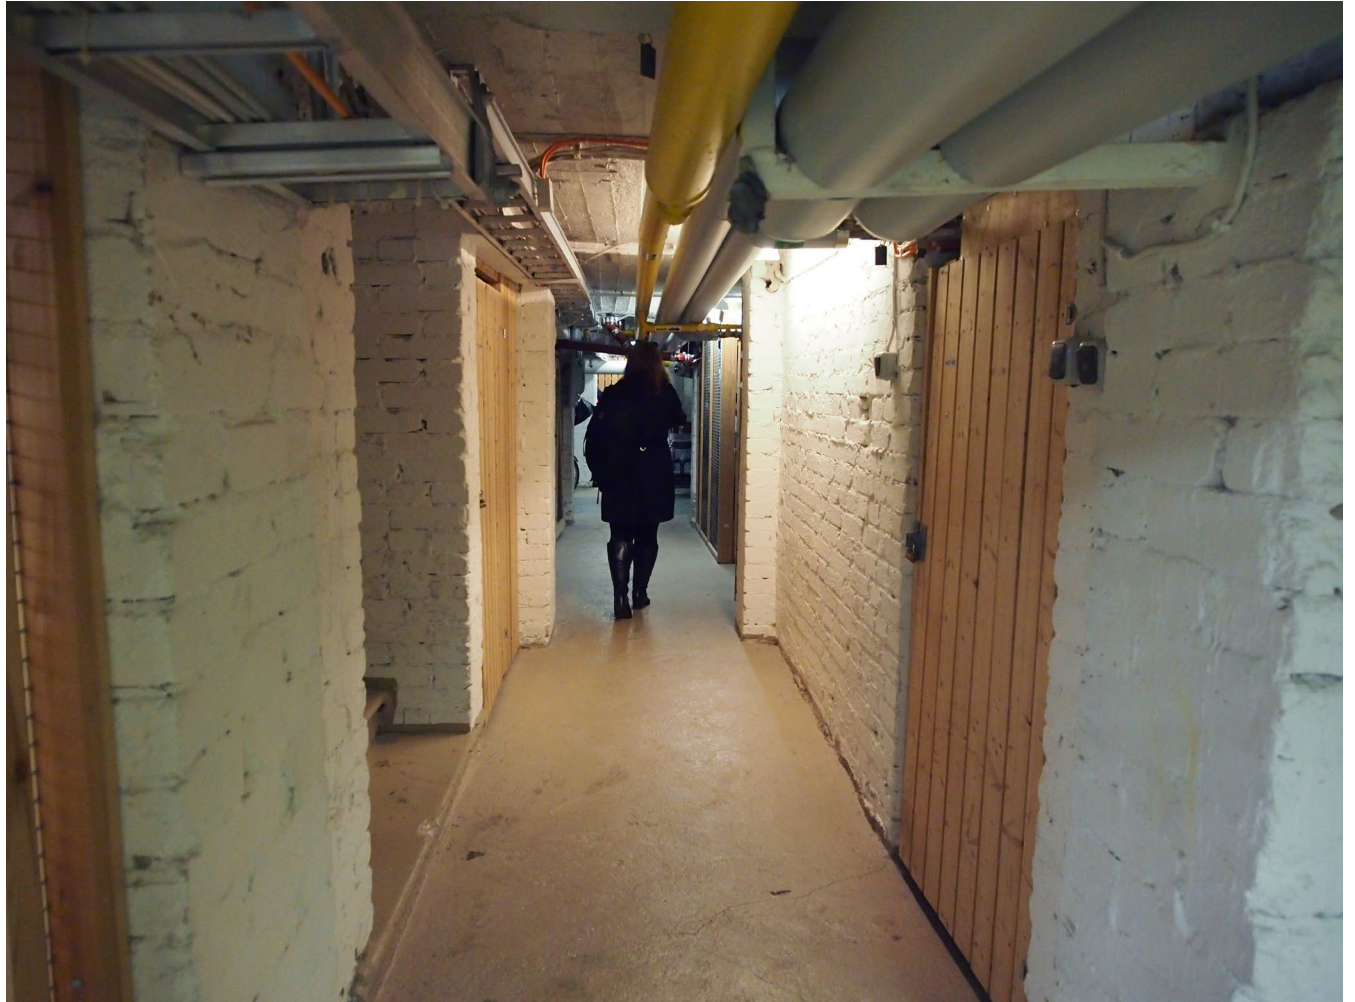
*Kantavia tiiliseiniä 8 L kellarissa. Betonilattia peittää osittain alimman tiilirivin. Seinät on todennäköisesti muurattu ensin, minkä jälkeen on valettu betonilattia.*

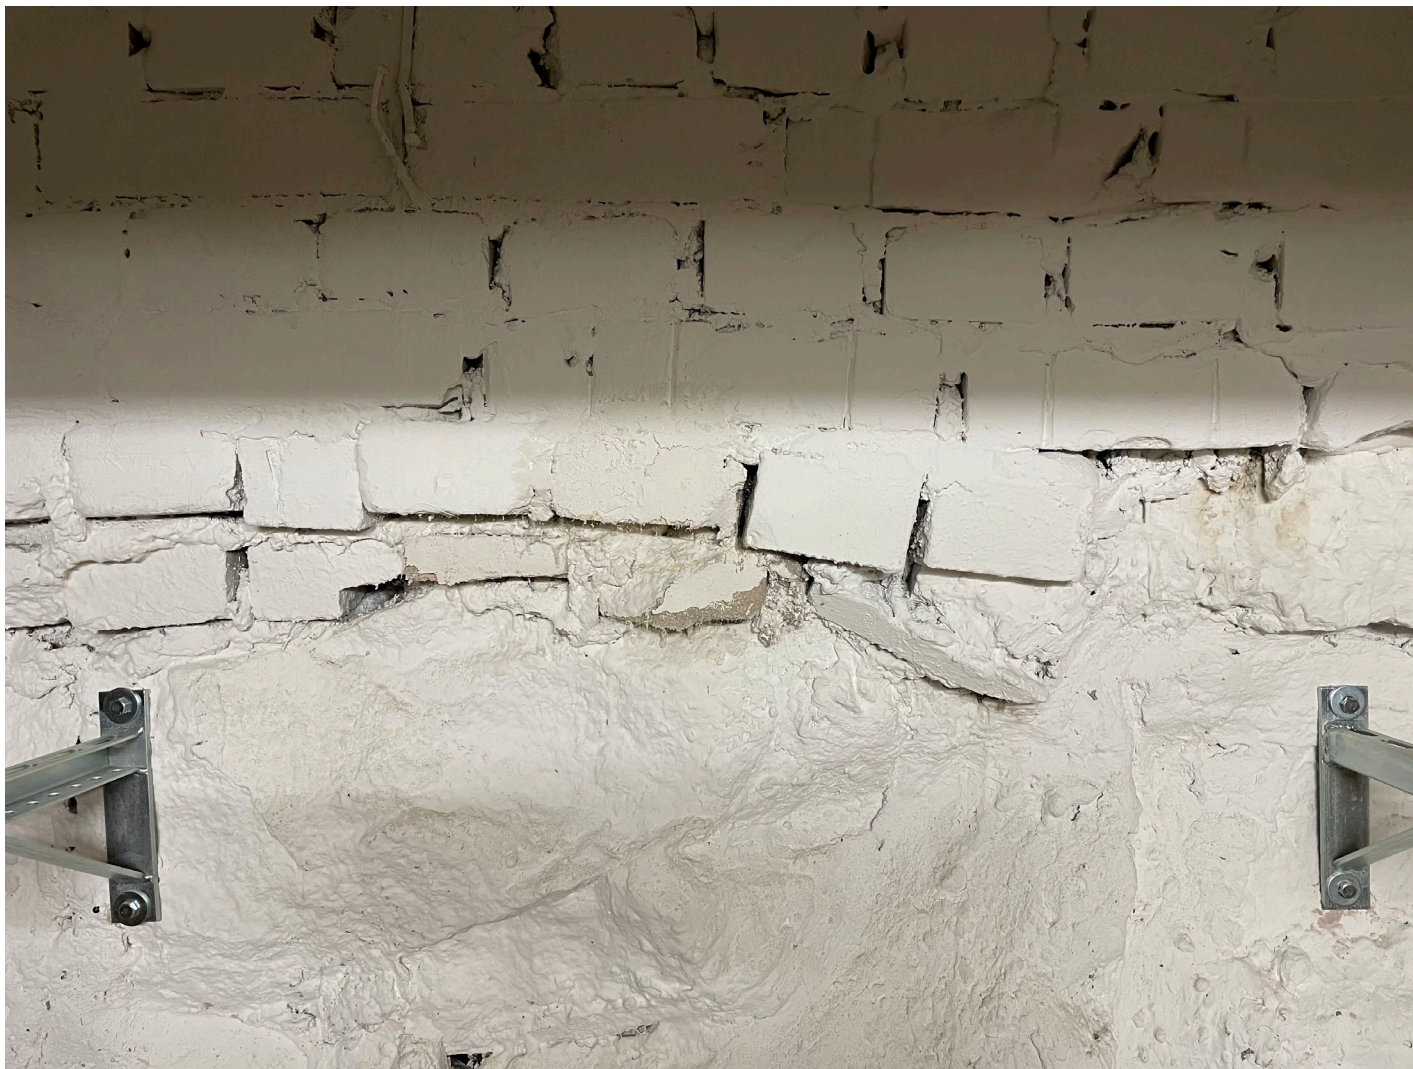
*8 L-N portaikon välisen kellarin perusmuurin  
graniittilohkareita vasten muuratut tiilet on  
lohkottu ohuiksi, jotta ylemmät tiilirivit on  
saatu muurattua suoriksi.*

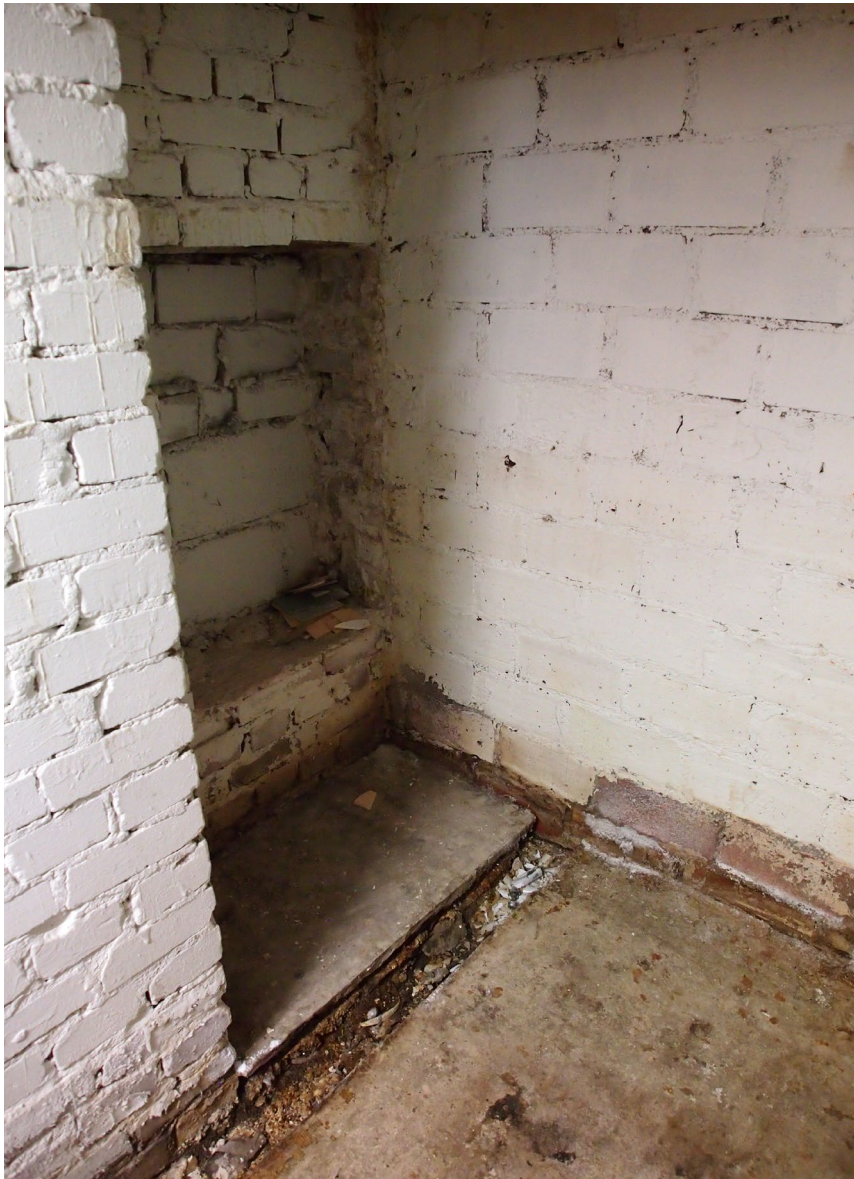
*Tüliseiniä 6 B sähköpääkeskuksessa. Syrjä- ja lapetiilimuuraus vaihtelevat. Maali puuttuu seinän alaosasta, ja vaikuttaisi siltä, että seinässä on käytetty sekä puna- että kalkkihiekkatiliä.*

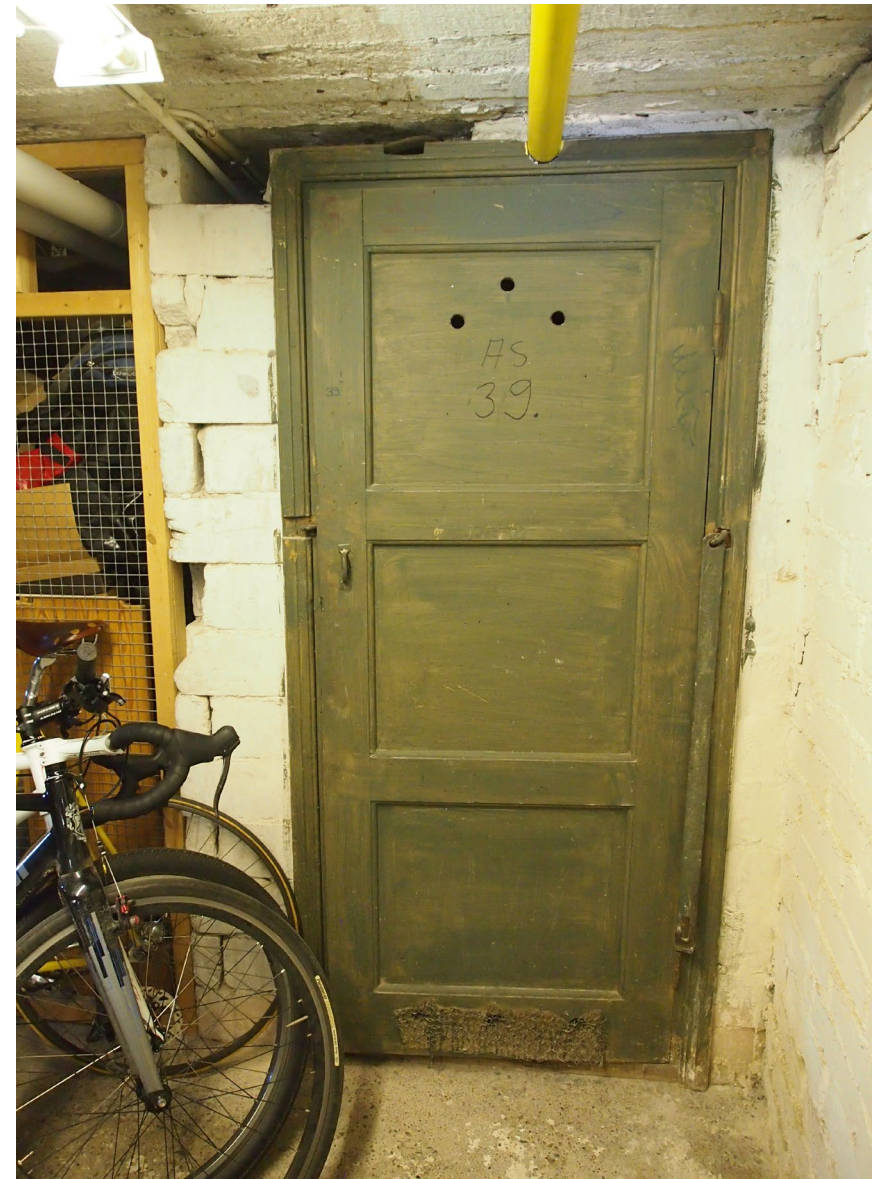
*Irtainvarastoja 8 G kellarissa. Syrjätiilimuurauksella on totutettu esimerkiksi irtainvarastojen kevyitä väliseiniä. Varastoja on rajattu myös verkkoseinillä. 8 G kellarissa on vielä jäljellä alkuperäinen varaston puinen ovi.*

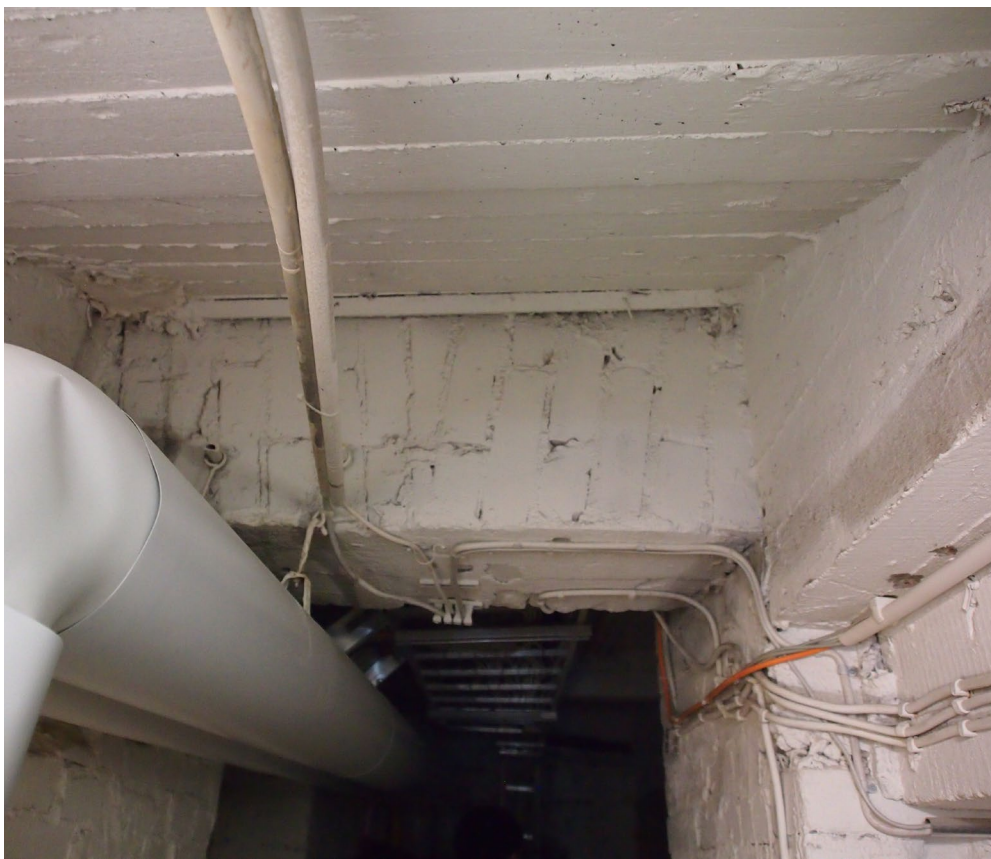
*6 C kellarin kulkuaukon yläosa. Kellarin kantaviin seiniin tehtyjen kulkuaukkojen päällä on tiiliholvaus. Muottia vasten tehdyn holvin alapinta on vaakasuora.*

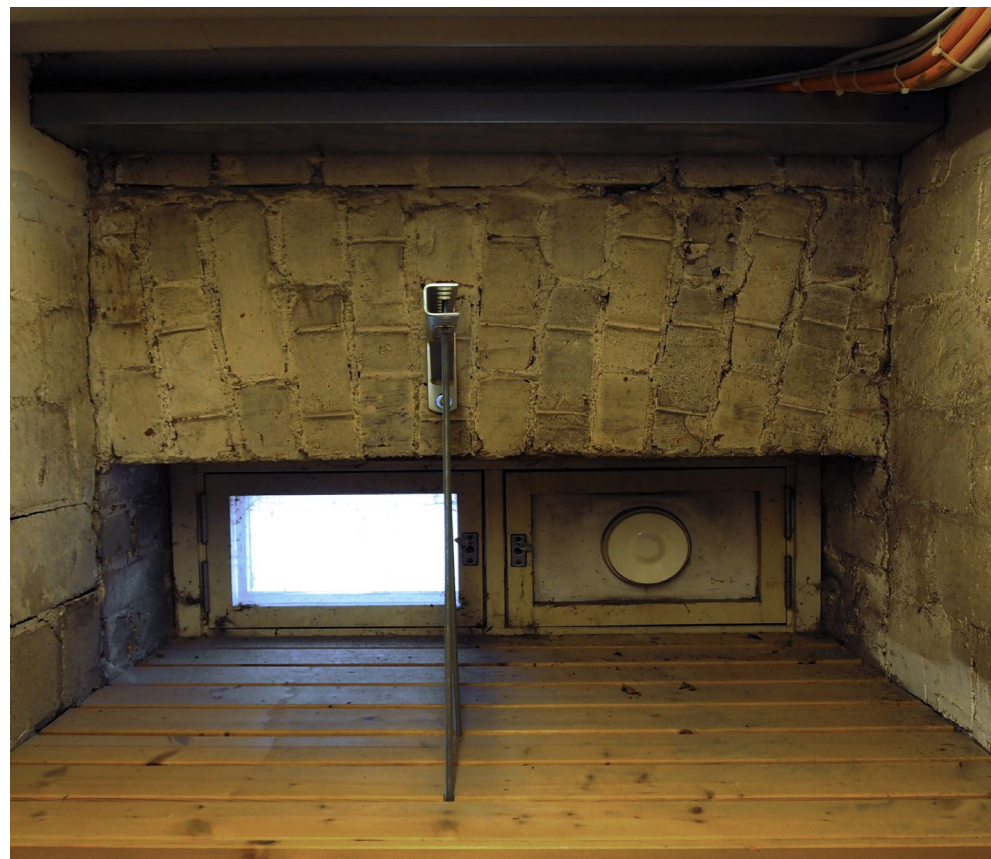
*Pihan puolen ikkuna 8 F kellarissa. Ikkuna-aukkojen yläpuolelle on muurattu tiiliholvit. Muottia vasten tehdyn holvin alapinta on vaakasuora. Kuvassa näkyvät myös irtainvarastojen syrjätiiliseinät.*

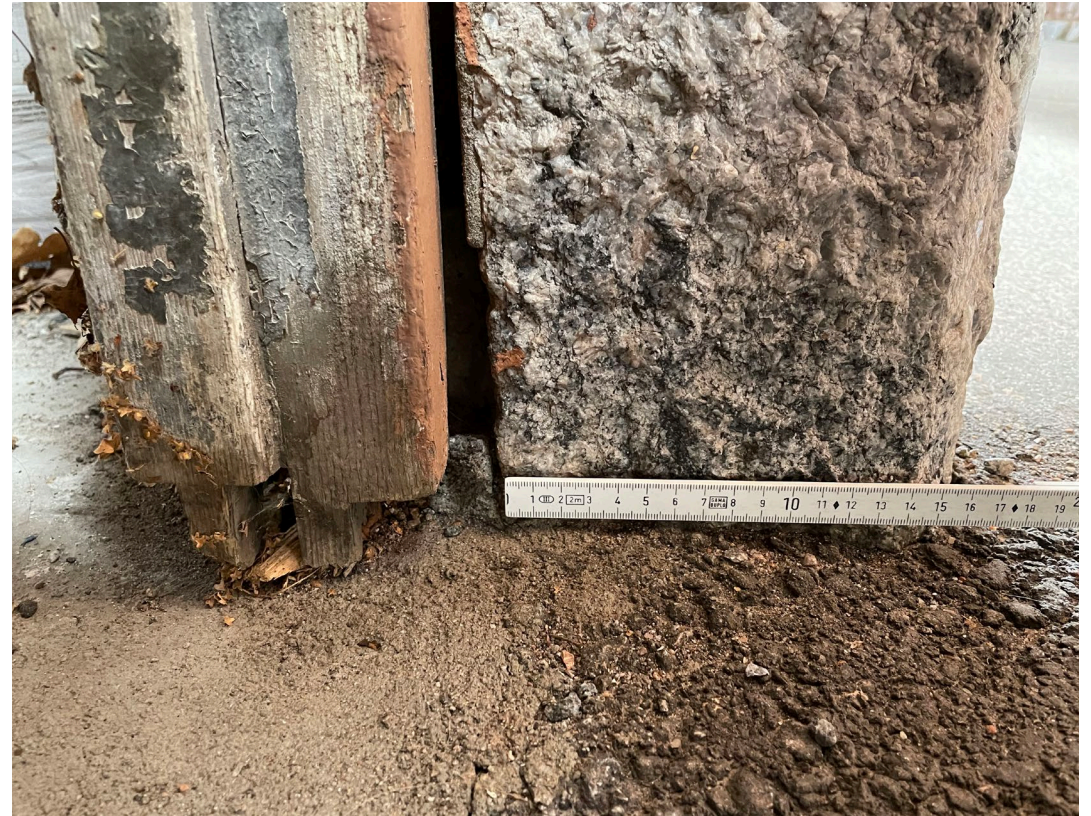
*8 ja 6 talojen välisessä porttikäytävässä sijaitsevan varaston oviankossa oli nähtävissä kivijalan graniittilaatan syrjä. Kivi on noin 15 cm syvä, mikä vastaa noin puolen kiven paksuista rapattua tiiliseiniä. Muulla rakennuksessa vastaavaa mittauskohtaa ei löytynyt, mutta todennäköisintä on ettei kyseessä ole L-muotoinen kulmakivi.*

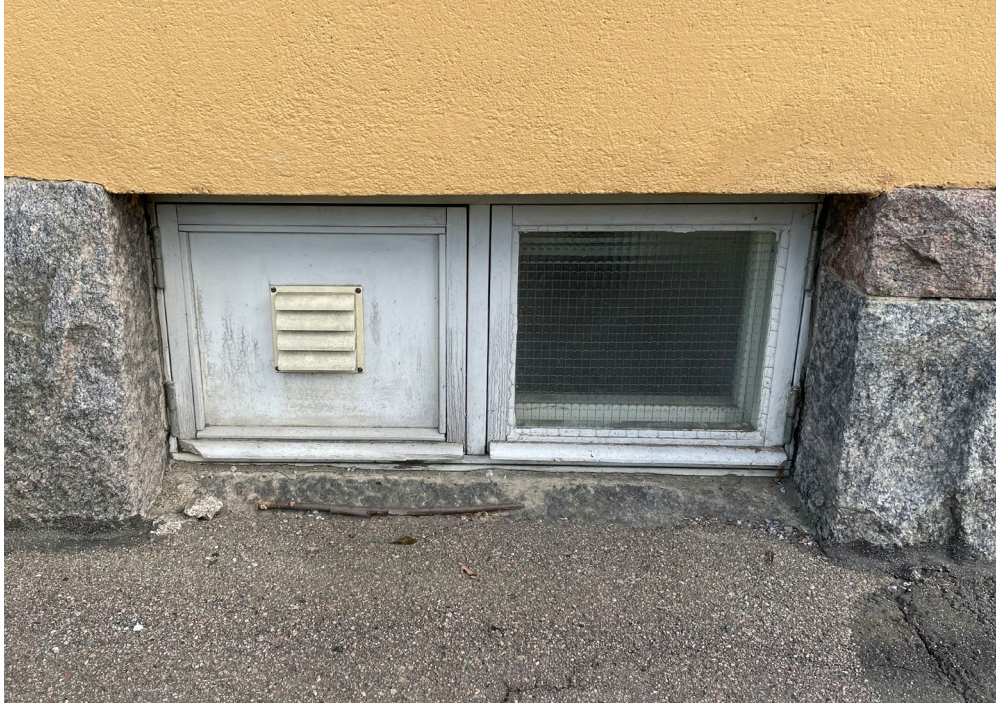
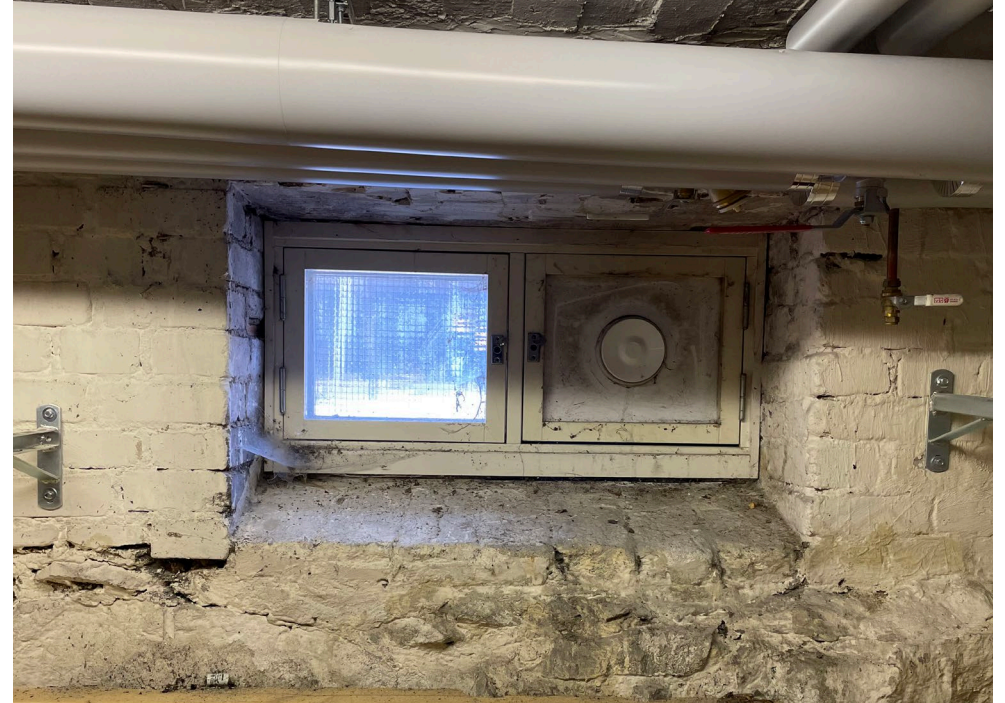
*Kaksi kuvaa pihanpuoleisista ikkunoista, ei ole varmuutta onko kyseessä sama ikkuna sisä- ja ulkopuolelta. Kivijalka yltää pihan puolella kellarin ikkuna-aukkojen yläreunaan asti. Kivijalka vaikuttaisi alkavan suoraan perusmuurin päältä.*

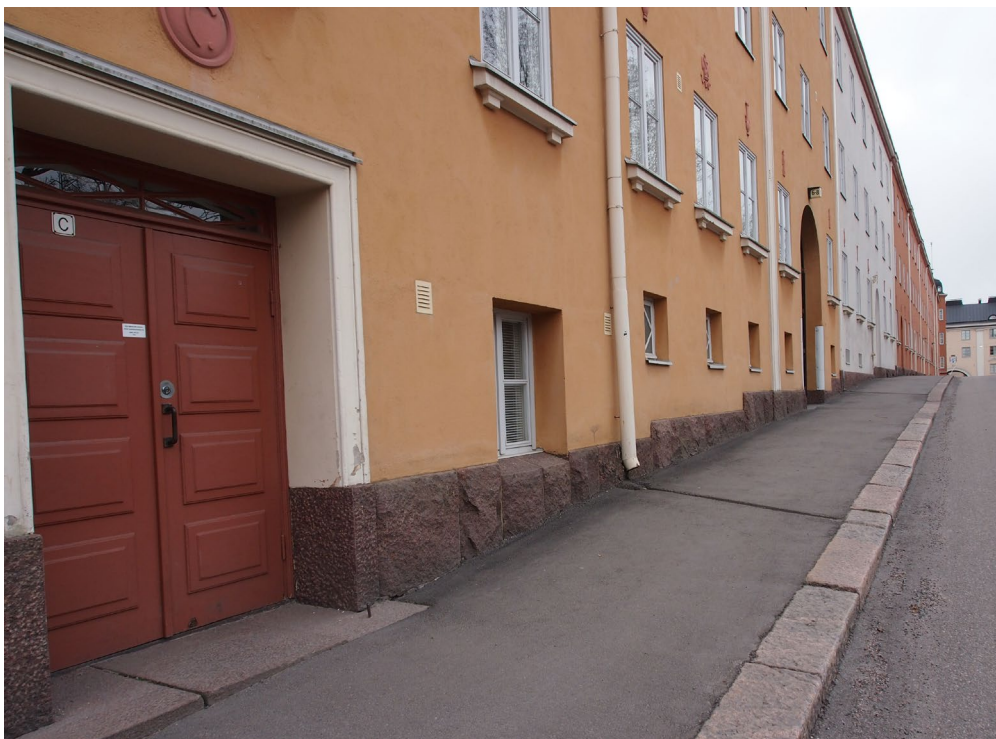
*Haubontien puoleinen julkisivu 6 C sisäänkäynnin edestä luoteeseen katsottuna. Kuvassa näkyvä sisäänkäynnin viereinen ikkuna on asunnon ikkuna. Sitä seuraavat ikkunat ovat 6 D kellaritilojen ikkunoita. Porrastettu kivijalka ylittää kuvassa alimmillaan asunnon ikkunan alareunaan asti, mutta nousee viereisen kellarin kohdalla.*

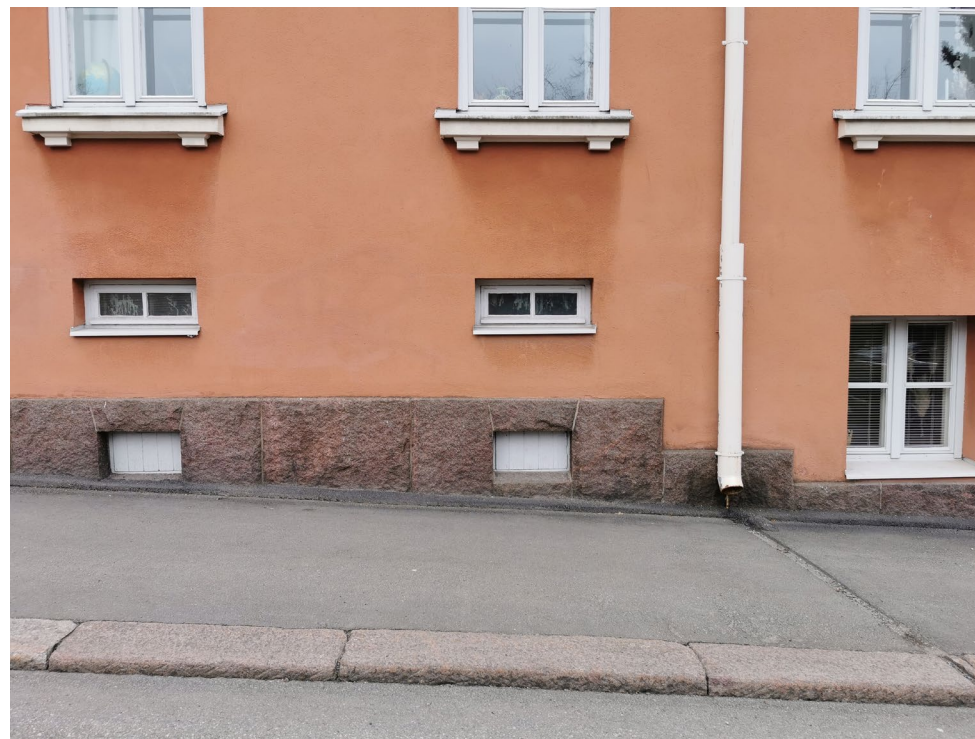
*8 K kellaritiloissa on tien puolella sekä ikkunat että erilliset halkoluukut. Oikealla näkyy 8 L rapun asunnon ikkuna. Kivijalka on portaitsettu asunnon ja kellaritilojen välillä.*

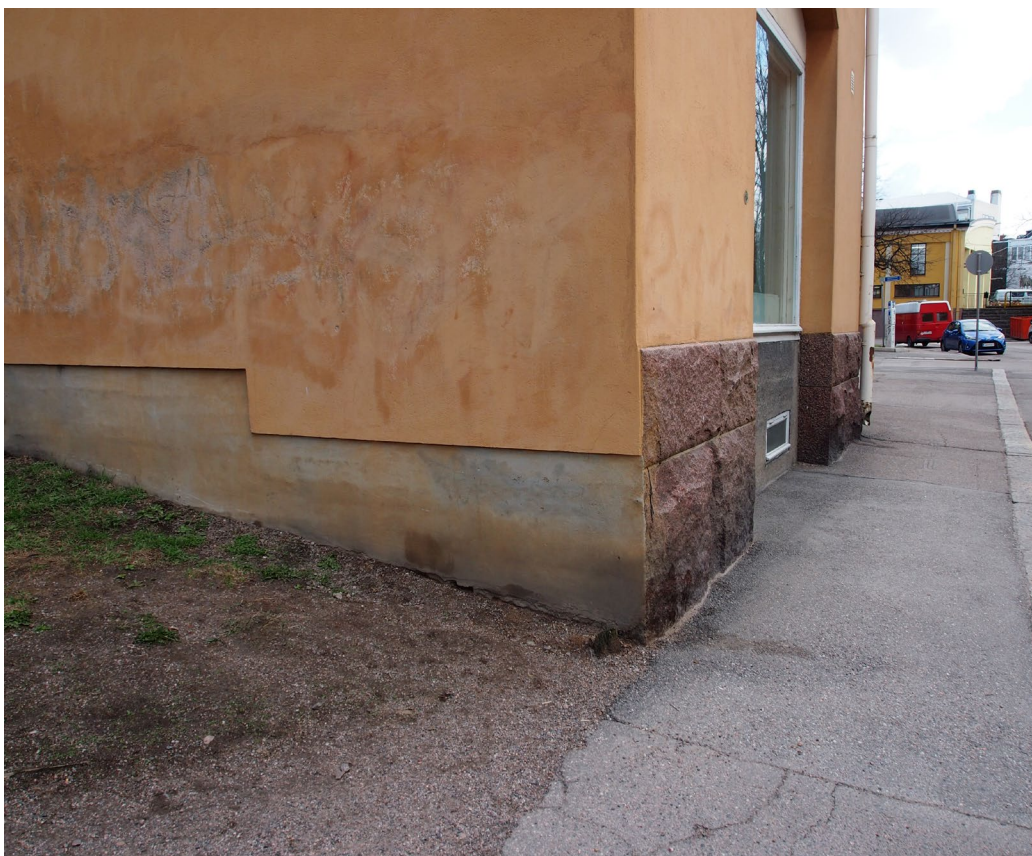
*Haubontie 6 pääty Keiteleentieltä katsottuna. Kivijalka ei ole yhtenäinen rakennuksen päädyissä, joissa liiketilojen ikkunoiden alla on käytetty terastirappausa. Inarintielle päin näkyvässä julkisivussa on graniittilaatan sijaan rapattu kivijalka. Tontin raja kulkee kyseisen seinän kohdalla, ja siksi seinä on rakennettu julkisivultaan pelkistetyksi palomuuriksi.*

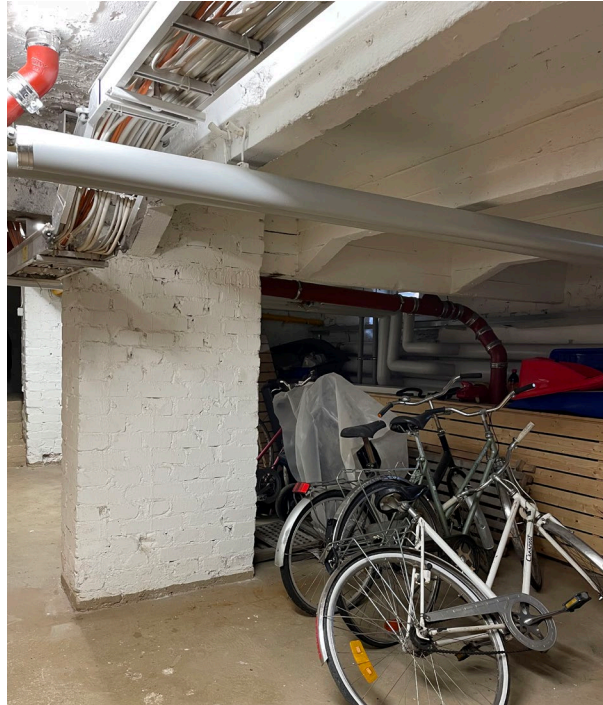
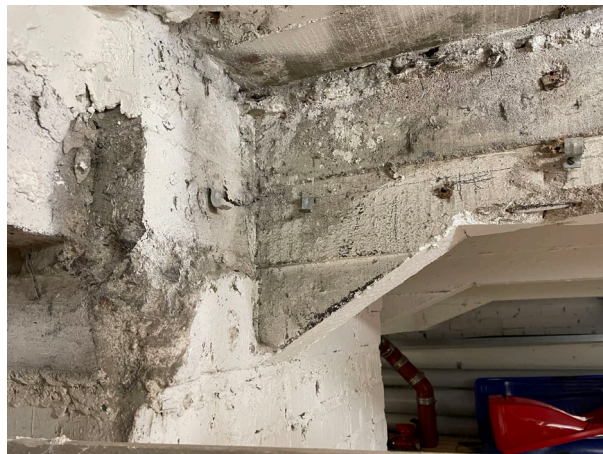
*Ylälaattapalkistoa 6 B kellarissa  
(molemmat kuvat)*

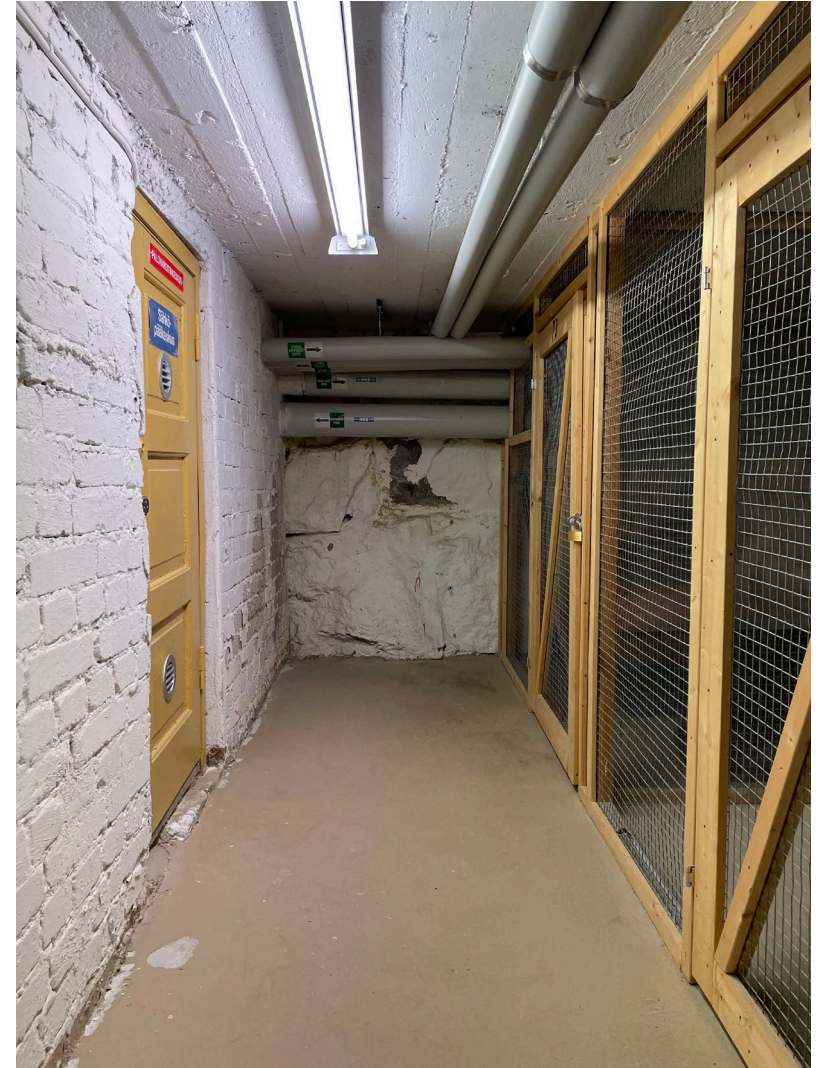
*Alalaattapalkistoa 8 L kellarissa.*
