## **Kandidaatintyö**

Kuolemaan johtaneet pyöräilyonnettomuudet suojateillä ja pyörätien jatkeilla vuosina  
2011–2015 - Onnettomuusanalyysi  
27.4.2017

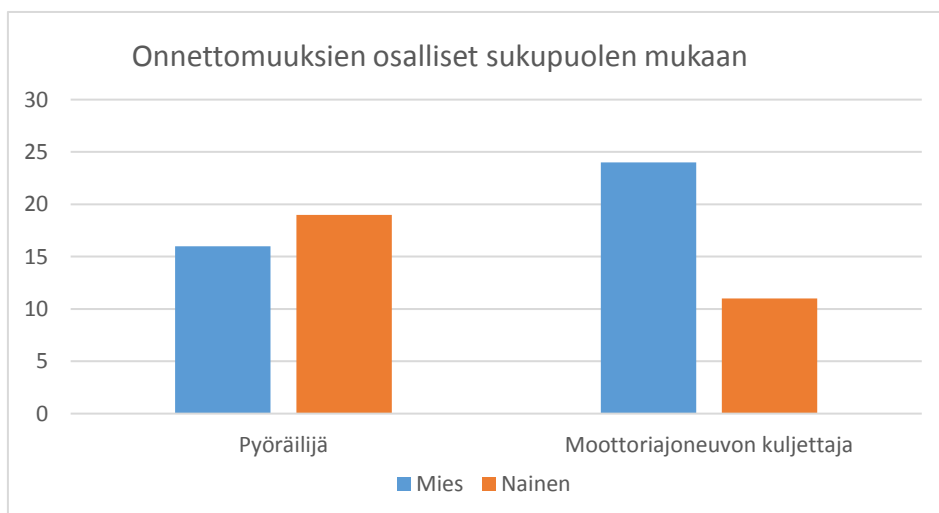
Kuva 5 Onnettomuuksien osalliset sukupuolen mukaan

Kuvassa 5 on esitetty onnettomuuksien osallisten sukupuolijakauma. Tutkituissa onnettomuuksissa kuolleista 46 % oli miehiä ja 54 % naisia. Noin 69 %:ssa tapauksista moottoriajoneuvolla liikkunut osapuoli oli mies ja 31 %:ssa nainen. Kaikissa tapauksissa pyörällä ajanut tai sitä taluttanut osapuoli kuoli ja moottoriajoneuvolla liikkunut osapuoli selvisi ilman fyysisiä vammoja.

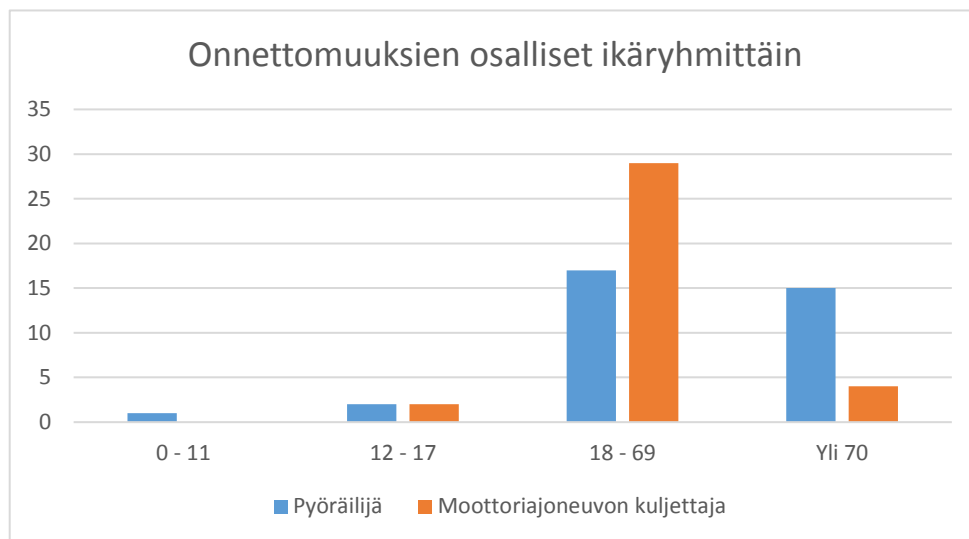
Kuva 6 Onnettomuuksien osalliset ikäryhmittäin

Kuvassa 6 on esitetty onnettomuuksien osapuolet ikäryhmittäin. Osalliset jaettiin iän perusteella neljään eri ryhmään erilaisten ikään liittyvien taustatekijöiden mukaan:

18–69-vuotiaat olivat ikäryhmistä useimmin osallisena onnettomuuksissa. Ikäryhmä on kooltaan suurin neljästä ryhmästä, joten tulos oli odotettu.

Yli 70-vuotiaiden osuus tapauksissa oli merkittävä. Onnettomuuksissa kuolleista 43 % oli yli 70-vuotiaita. Voidaan pitää hyvin todennäköisenä, että yli 70-vuotiaiden kuolleiden määrän taustalla on vanhojen ihmisten fyysisistä ominaisuuksista johtuva heikentynyt mahdollisuus selvittää onnettomuudesta.

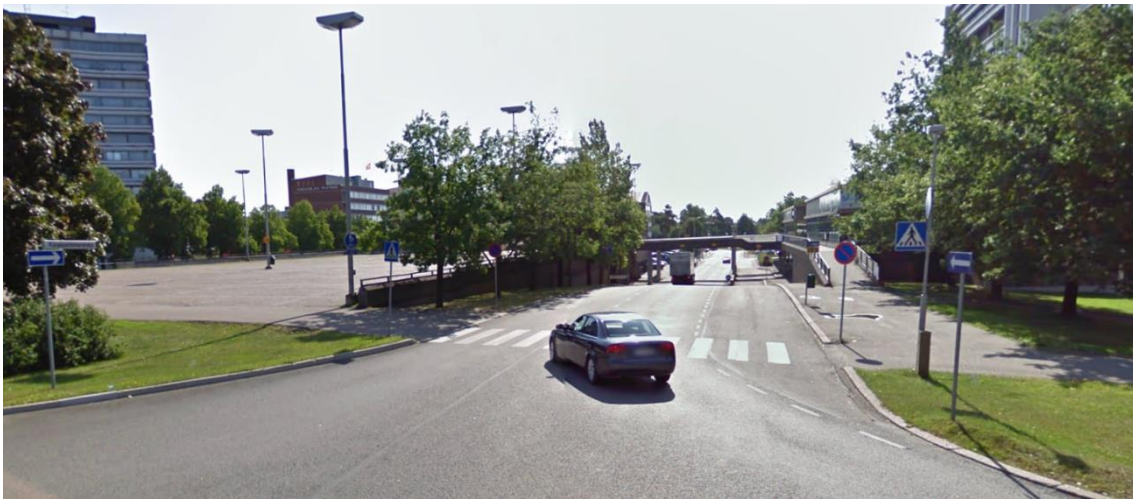
Kuva 7 Tien ylityspaikka Kouvolassa. Kuva ei ole onnettomuuspaikalta. (Google Maps 2017)

Kuvassa 7 on Kouvolassa sijaitseva tien ylityspaikka. Liikenneympäristö ei selkeästi ilmoita autoilijalle saapumisesta pyörätien jatkeelle ja näin ollen myös väistämissäännöt ovat kääntyvälle autoilijalle epäselvät. Pyörätien jatkeen tiemerkinnot eivät ole vuoden 2010 tieliikenneasetuksen mukaiset. Ainoa asia, joka viestii autoilijalle saapumisesta pyörätien jatkeelle, on ajoradan vasemmalla puolella sijaitseva liikennemerkki 423, joka ei ole suunnattu ajoradalle. Lisäksi tien nopeusrajoitus on 50 km/h ja pyörätien jatkeen merkinnästä päätellen suojatie on noin 11 metriä pitkä (matka raidan alusta toisen raidan alkuun on noin 1 metri). Tällöin olisi suotavaa toteuttaa tien ylitys keskisaarekkeellisena ratkaisuna.

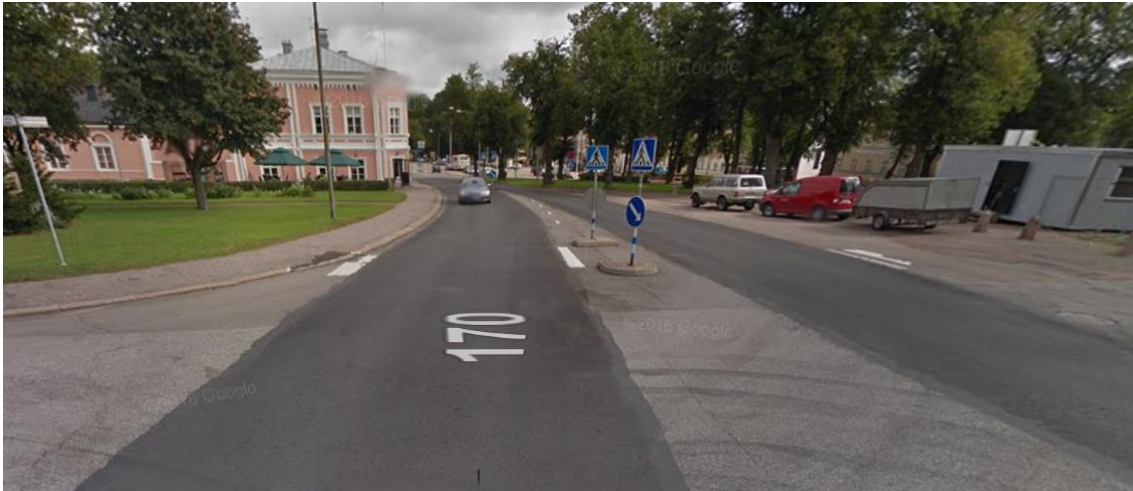
Kuva 8 Suunnitteluohjeiden vastainen tien ylitys Loviisassa. Kuva ei ole onnettomuuspaikalta. (Google Maps 2017)

Kuvassa 8 on tien ylityspaikka Loviisassa. Suojatien tiemerkinnot ovat jääneet uuden päällysteen alle ja kummallakaan puolella suojatietä ei ole siitä ilmoittavaa liikennemerkkiä. Lisäksi suojatie ei johda kevyen liikenteen väylälle oikealla puolellaan. Noin 30 metriä suojatiestä eteenpäin on toinen keskisaarekkeellinen suojatie ja noin 40 metriä suojatiestä taaksepäin sijaitsee kolmas tien ylityspaikka. Koska suojatie on erittäin puutteellinen ja liikenne on mahdollista ohjata lähellä sijaitseville ylityspaikoilla, on syytä harkita suojatien poistamista. Suojatie on myös merkittävästi suunnitteluohjeiden vastainen ja tulisi tästäkin syystä poistaa.

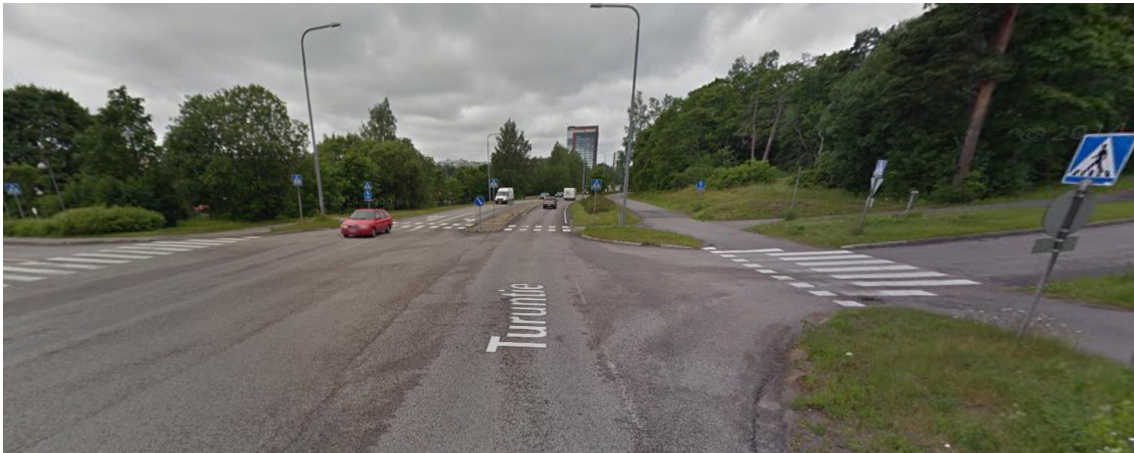
Kuva 9 Vaarallinen liittymä Espoossa. Kuva ei ole onnettomuuspaikalta. (Google Maps 2017)

Kuvassa 9 on Espoossa sijaitseva tasoliittymä. Tien nopeusrajoitus on 60 km/h, mutta liittymässä ei ole valo-ohjausta. Pyöräilijöiden ajoradan suuntaiset nopeudet saattavat olla todella suuret alamäen takia. Lisäksi oikealla on vielä jyrkemmin alas laskeva kevyen liikenteen väylä, joka johtaa suoraan pyörätien jatkeelle. Liittymä on erittäin haastava sekä pyöräilijöille että moottoriajoneuvon kuljettajille ja siihen pitäisi saada valo-ohjaus. Valo-ohjaus ei kuitenkaan poista konfliktien mahdollisuutta oikeanpuoleisella pyörätien jatkeella, joten on syytä harkita myös nopeusrajoituksen alentamista tai muuta ajonopeuksia hidastavaa ratkaisua. Kiertoliittymän rakentaminen ei ole kuvan tapauksessa suotavaa tien geometrian takia.
