Uunit ja ilmanvaihto

As Oy Hauho

Arvi Eskelinen, Julius Peltonen, Seela Pentikäinen, Kaisa Riippi
Perinteiset rakenteet ARK-E1017, 5/2021

As Oy Hauhon ilmanvaihto ja uunit

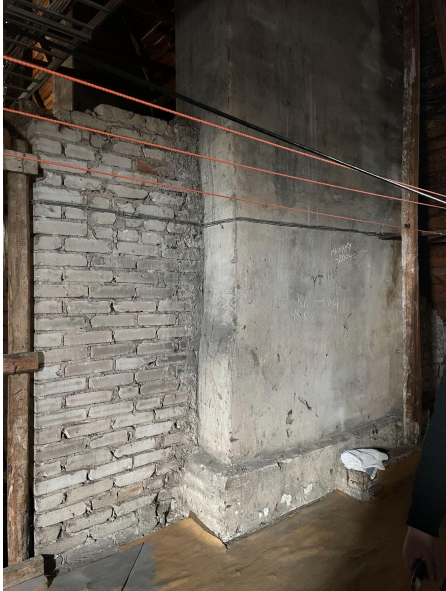
Hauhontie 6 A rapun kyljessä olevan piipun läpivienti eristetyin yläpohjan kohdalla. Piippujen muuraus on paksumpi läpivientien kohdalla paloeristeenä.

Piipun mitat ovat 218 cm x 57 cm ullakolla. Läpiviennin kohdalla muuraus on 8-10 cm leveämpi. Kellarissa piipun perustuksena on porraskäytävän seinä.

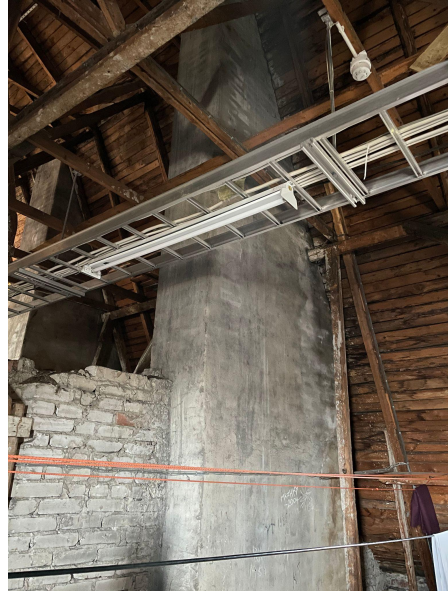
Samana piipun läpivienti vesikaton kohdalla. Muurauksen ulkopinnat on rapattu, jotta hormit olisivat mahdollisimman ilmatiiviitä.

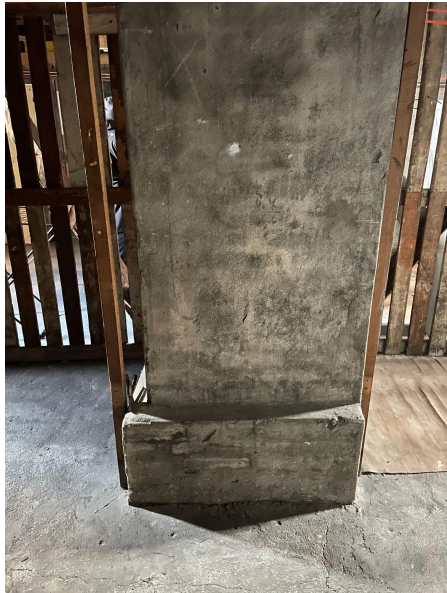
Hauhontie 6 A ja 6 B rappujen välissä sijaitsevan piipun läpivienti eristetyn yläpohjan kohdalla (kapeampi sivu).

Piipun mitat ovat 157 cm x 85 cm ullakolla. Läpviennin kohdalla muuraus on 8-10 cm leveämpi.

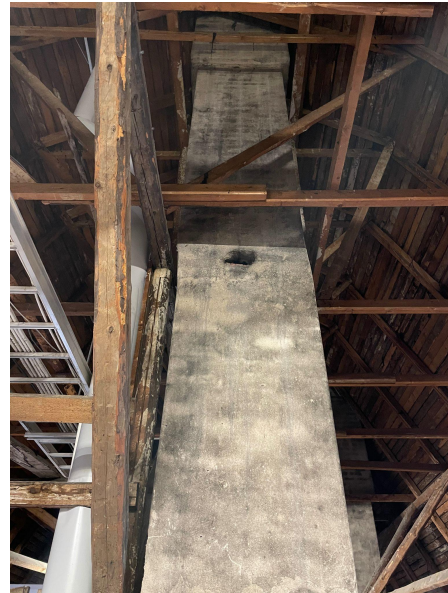
Piipun läpivienti vesikaton kohdalla.

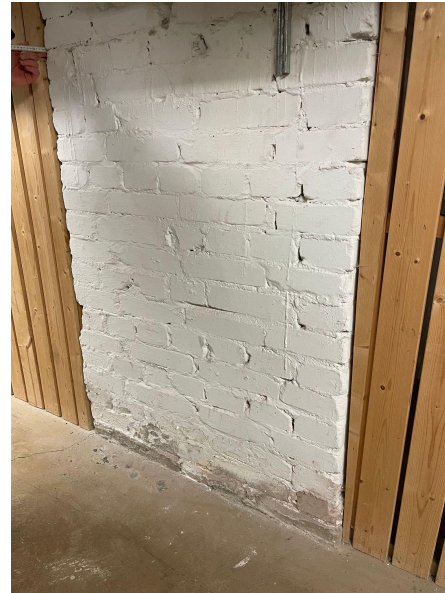
Piipun perustus kellarissa.

Piipun perustuksen mitat kellarissa ovat 100 cm x 100 cm.

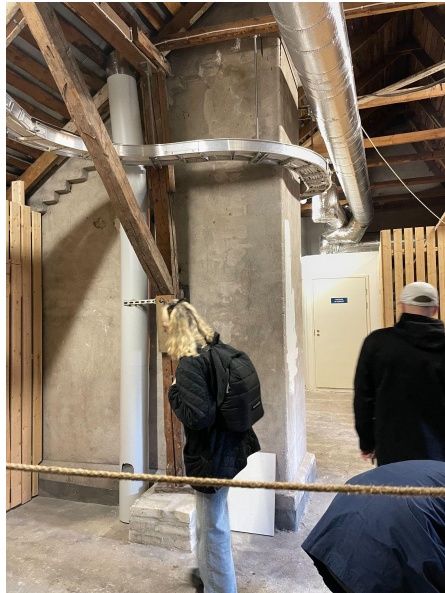
Hauhontie 8 E ja 8 F rappujen välissä sijaitsevan piipun läpivienti eristetyn yläpohjan kohdalla.

Piipun mitat ovat 253 cm x 88 cm ullakolla. Kellarissa piipun perustuksena on seinä eri rappujen välissä.

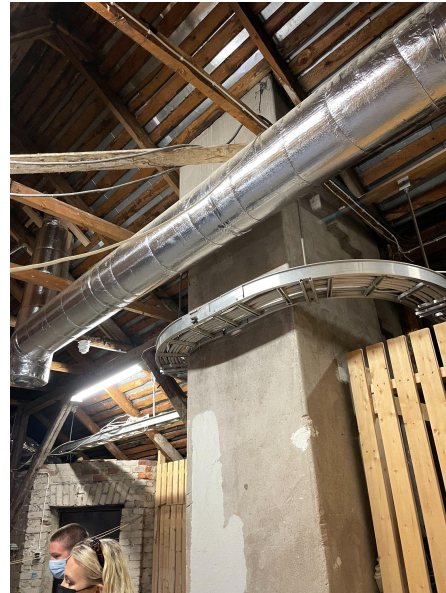
Piipun läpivienti vesikaton kohdalla.

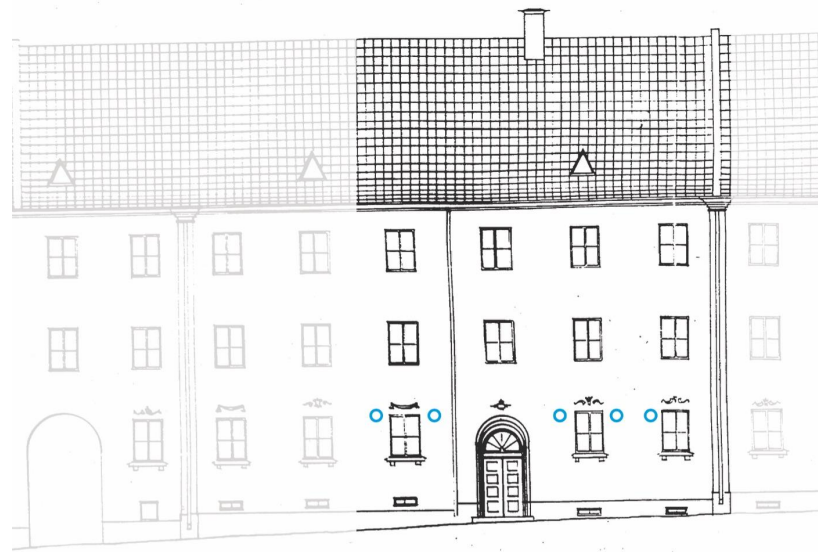
As Oy Hauhon ilmanvaihdon alkuperäisen tilanteen yksinkertaistettu periaatekaavio. Ei mittakaavassa.

Korvausilma on tullut asuntoihin julkisivulla olevista korvausilmaventtiileistä sekä vuotoilmana ikkunoiden ja ovien raoista. Jokaisessa asuinhuoneessa on ollut yksi korvausilmaventtiili. Keittiöissä on ollut kaksi korvausilmaventtiiliä kylmälaitteiden käytettyjen kiintokomeroiden kohdalla.

Alkuperäisessä tilanteessa jokaisessa huoneessa on ollut reitti poistoilmalle. Kylpyhuoneista poistoilma on johdettu poistoilmaventtiilin kautta hormiin. Asuinhuoneista ja keittiöistä poistoilma on johdettu ulos tulisijojen savuhormien kautta.

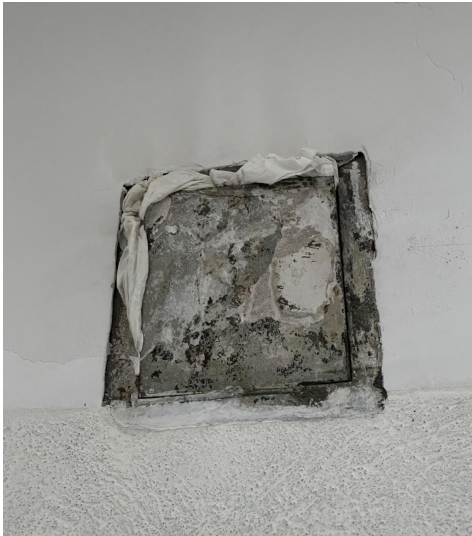
Asuinhuoneen vanhanmallinen korvausilman kippiventtiili. Vanha venttiili vaatii asukkaalta aktiivisuutta ilmanvaihdon säädössä: luukkua tulee avata ja sulkea ulkolämpötilan mukaan. Kuvassa venttiili on tukittu. Hauhontie 4 G 41.

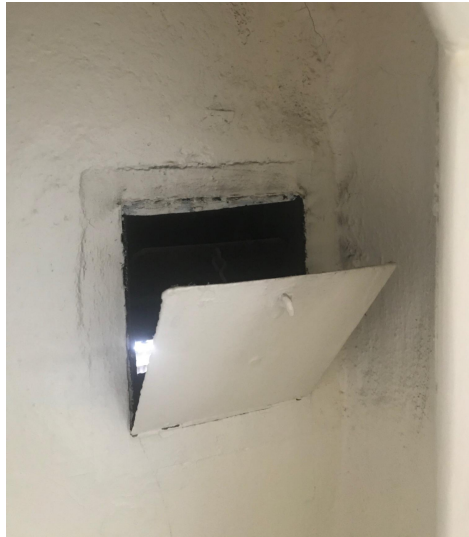
(2, Laura Mattila) Vanhanmallinen korvausilman kippiventtiili kiintokomeron sisällä. Hauhontie 8 F 33.

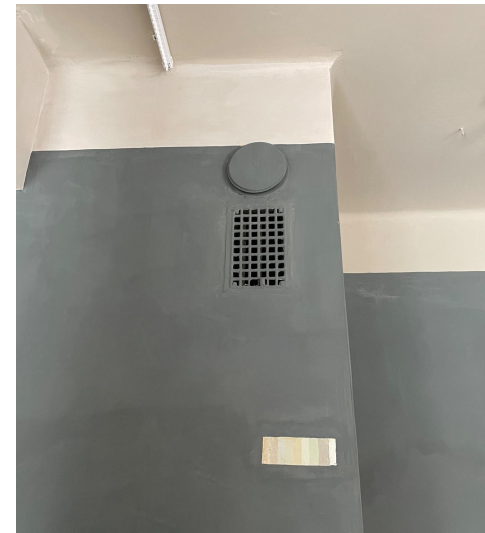
Maantasokerroksen liiketilan poistoilmaventtiili. Hauhontie 6 B.

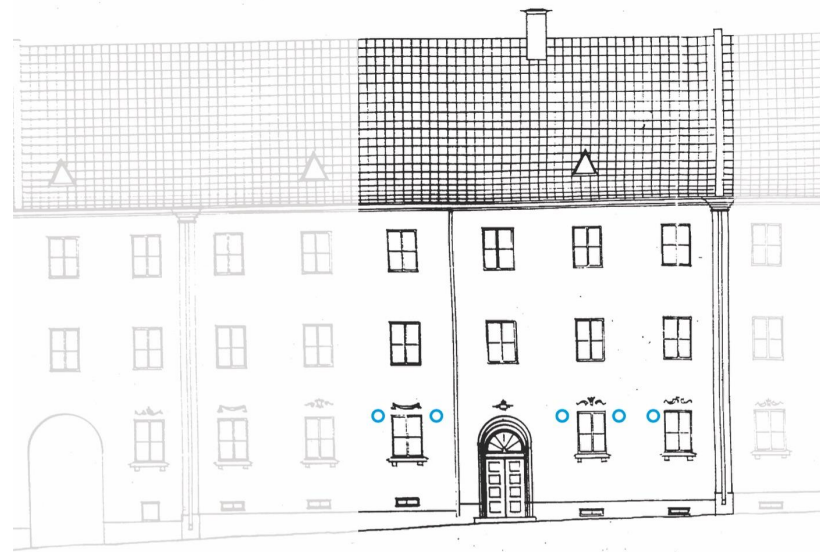
As Oy Hauhon ilmanvaihdon nykytilanteen yksinkertaistettu periaatekaavio. Ei mittakaavassa.

1h+k -esimerkkiasunnon, Hauhontie 8 F 33, pohjajärjestys on muutettu: entiseen asuinhuoneeseen on rakennettu keittiö ja entiseen keittiöön makuuhuone. Esimerkkiasunnon makuuhuoneessa on siis korvausilmaventtiilit aiemmin kylmäkaappina käytettyjen kiintokomeroiden sisällä ja keittiössä korvausilmaventtiili ulkoseinällä. Asunnossa on poistoilmaventtiilit kylpyhuoneessa ja keittiössä. Keittiön poistoilma on johdettu kylpyhuoneen hormiin ja kylpyhuoneen poistoilma entisen keittiön hormiin.

2h+k -esimerkkiasunnon, Hauhontie 4 G 41, korvausilmaventtiilit ovat alkuperäisillä paikoillaan lukuun ottamatta suuremman asuinhuoneen venttiiliä, joka on tukittu. Asunnosta poistuu ilmaa hormeihin kylpyhuoneesta, keittiöstä sekä pienemmän asuinhuoneen säästyneen tulisijan kautta.

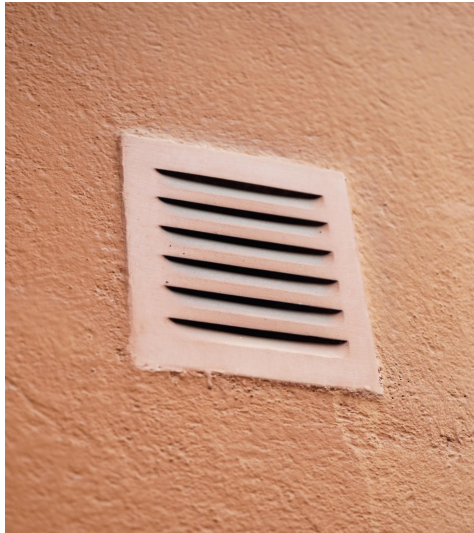
(3, Laura Mattila) Julkisivun väriseksi maalattu korvausilmaventtiilin ulkosäleikkö.

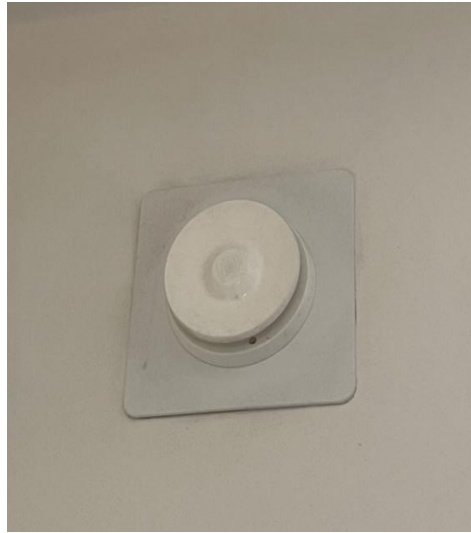
Asuinhuoneen uusi, itsesäätyvä korvausilmaventtiili vaatii asukkaalta vanhaa mallia vähemmän toimenpiteitä. Uudenmallisessa luukussa on myös korvausilman suodattimet, jotka vähentävät sisäilmaan kantautuvien pienhiukkasten määrää. Suodatin tulee vaihtaa säännöllisin väliajoin korvausilman hyvän laadun ylläpitämiseksi. Hauhontie 8 F 33.

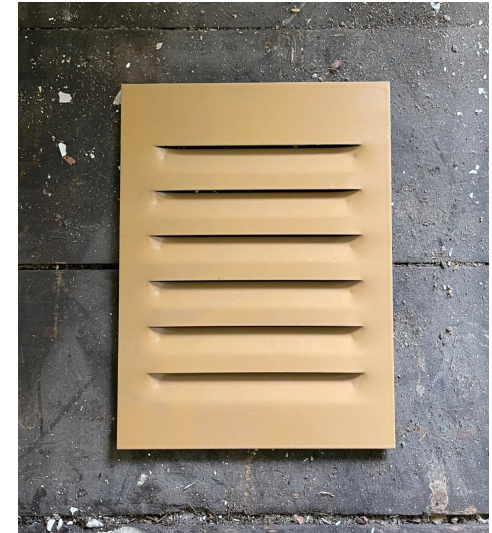
Uusi, peltinen ja julkisivun sävyyn maalattu korvausilmaventtiilin ulkoilmasäleikkö. Osa säleiköistä on vaihdettu vuosina 2012-2013 tehdyn linjasaneerauksen aikana. Kuvattu irtonaisena taloyhtiön verstaatilassa.

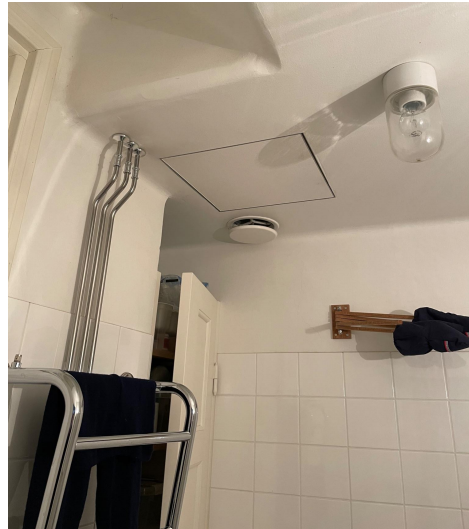
Kylpyhuoneen poistoilmaventtiili on katossa. Tästä voidaan päätellä, että siitä on tehty vaakaveto poistoilmahormiin. Painovoimaisessa ilmanvaihdossa voidaan tehdä pieniä vaakavetoja ilmanvaihdon siitä häiriintymättä. Hauhontie 8 F 33.

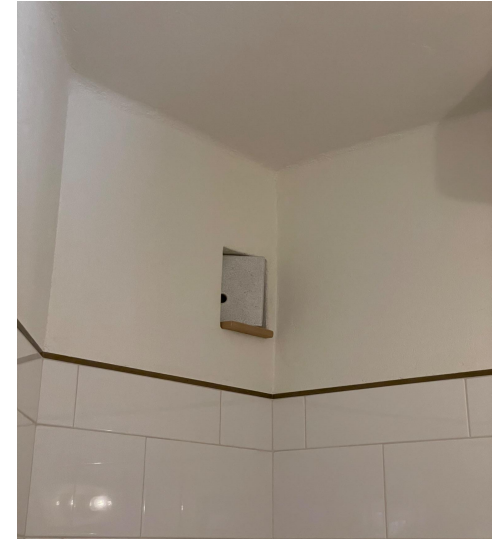
Kylpyhuoneessa on asukkaan toimesta vaihdettu poistoilmaventtiiliin keraaminen luukku. Hauhontie 4 G 41.

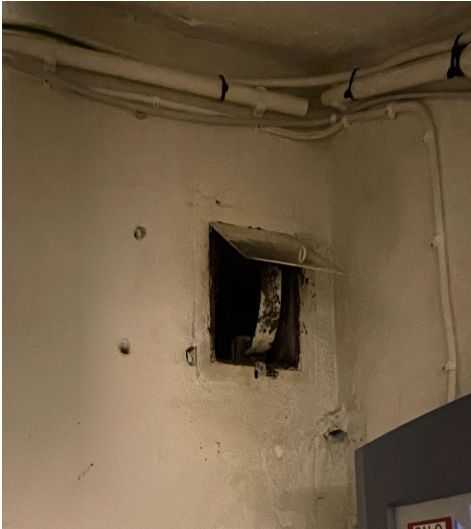
Kellarin poistoilmaventtiili. Hauhontie 4.

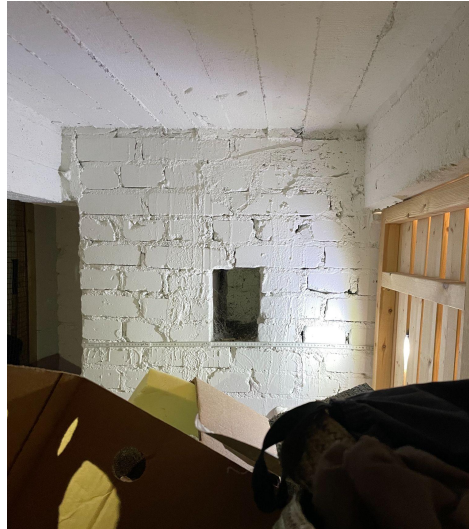
Kellarin poistoilmahormi ilman säädettävää venttiiliä. Hauhontie 6.

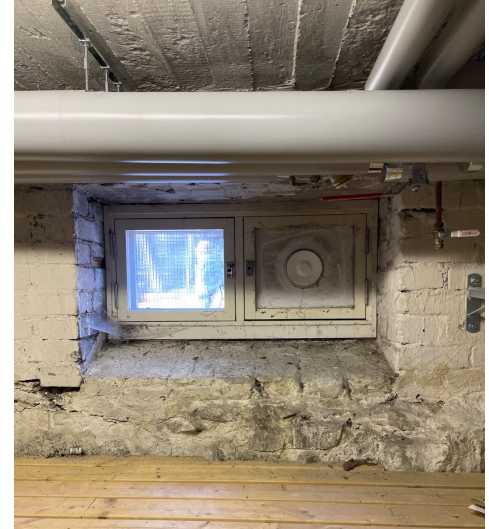
Kellarin korvausilmaventtiili. Hauhontie 6.

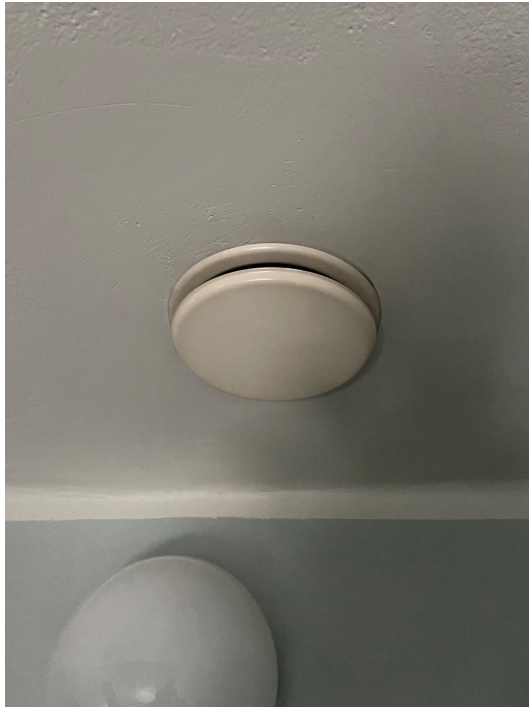
Porrashuoneen ylätasanteen poistoilmaventtiili. Ullakolle johdetut venttiilit on lisätty vuoden 1995 peruskuntoarvion jälkeen (Tuhkanen 1995: 2.)

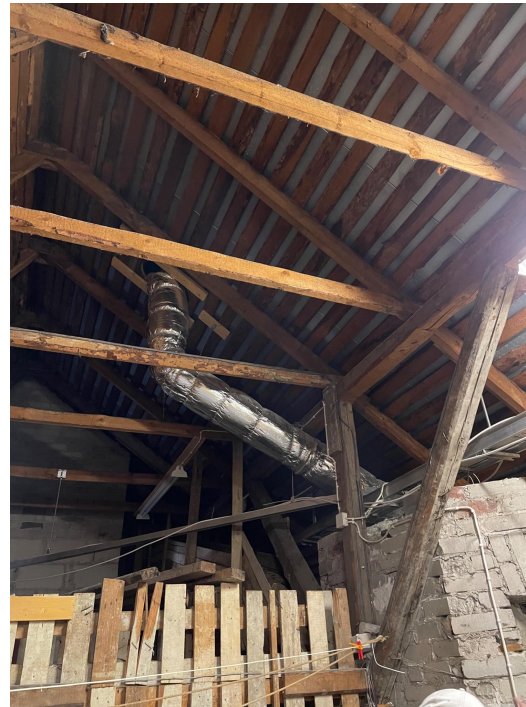
Porrashuoneen poistoilmakanava ullakolla. Hormit on myöhemmin, vuosien 2012-2013 linjasaneerauksen yhteydessä viety eristettynä ullakon läpi ulkoilmaan (As Oy Hauhon hallitus: Saarinen & Mattila), mikä saa porrashuoneen ilman kiertämään tehokkaammin.

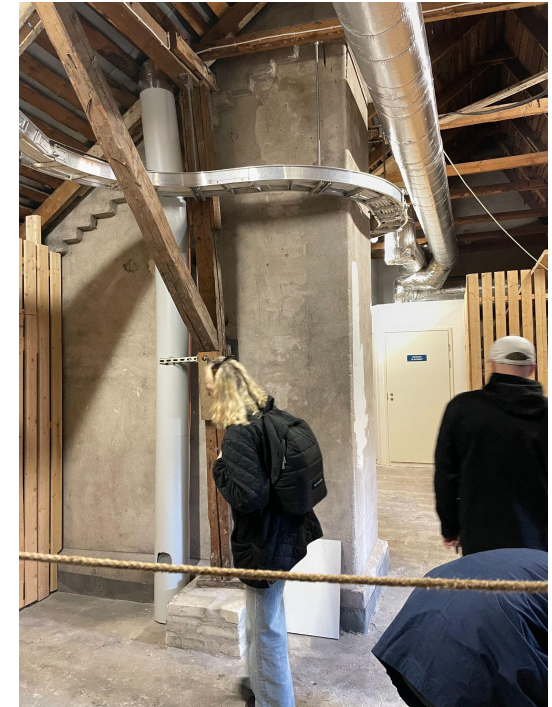
Taloyhtiön saunaosaston poistoilmakanava ullakolla. Saunaosastojen koneellinen ilmanvaihto on moderni, irrallinen lisä rakennusten ilmanvaihtoon.

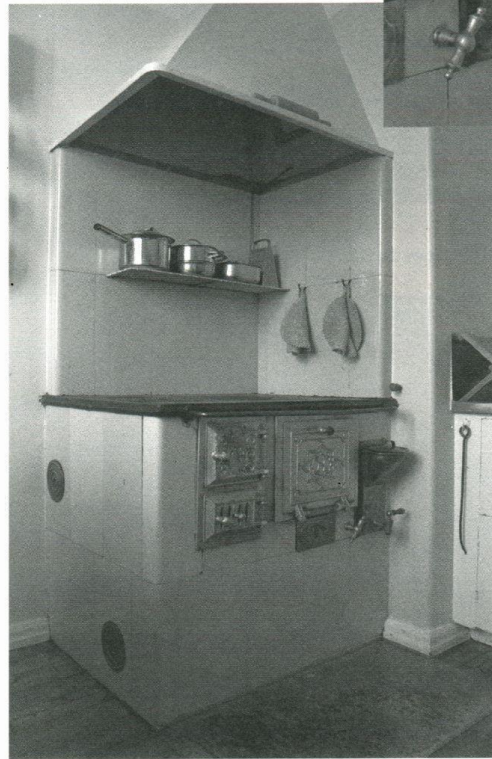
Alkuperäinen puuhella ja sen huoliteltu yksityiskohhta: kuumavesisäiliö hanoineen ja leivinuunin kääntöpelti-mekanismi, huoneisto 8 F 38.

(4: As Oy Hauhon historiikki, sivut 79-80)
Kuvia alkuperäisestä puuhellasta. Kuvassa näkyy kuumavesisäiliö hanoineen ja leivinuunin kääntöpeltimekanismi.

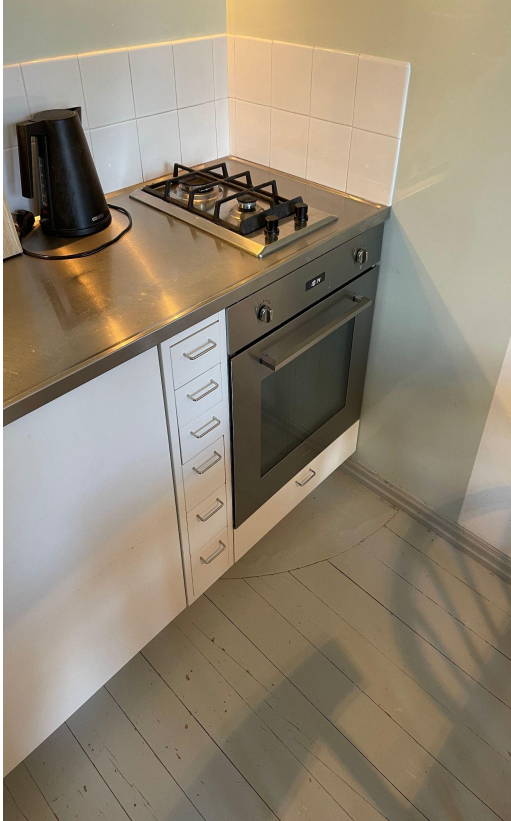
Purettujen kaakeliuunien alkuperäiset paikat ovat yhä nähtävissä. Entisen asuinhuoneen kaakeliuunin paikka asunnossa 8 F 33.

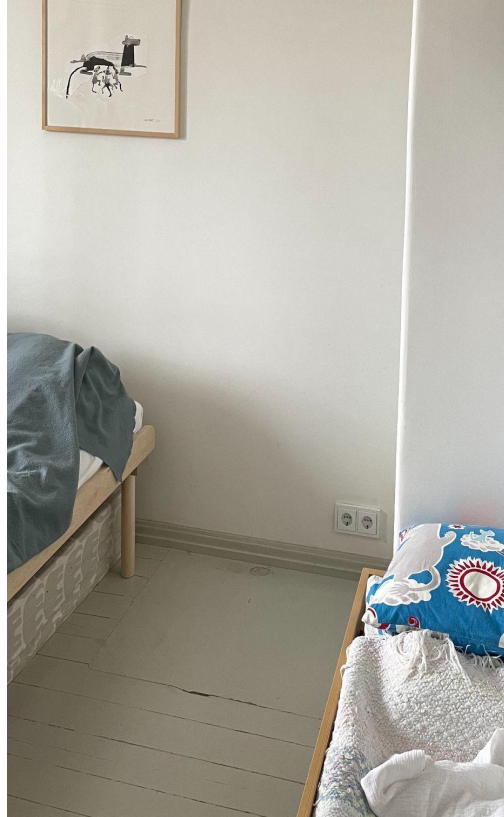
Entisen keittiön puuhellan paikka asunnossa 8 F 33.

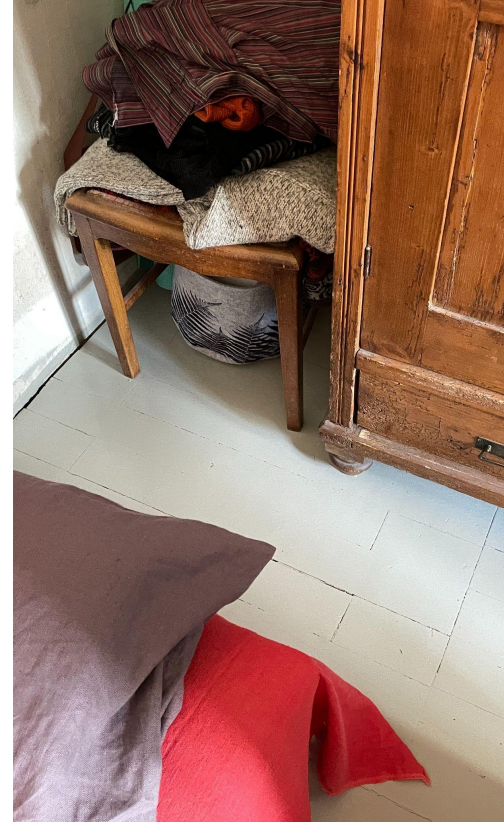
Entisen asuinhuoneen kaakeliuunin paikka asunnossa 4 G 41.

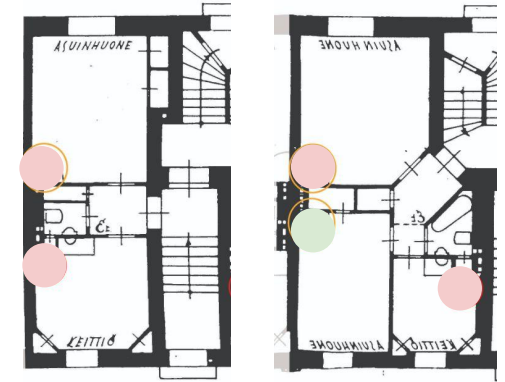
Asunnon 8 F 33 purettujen uunien paikat pohjapiirroksissa. (vasemmalla)

Asunnon 4 G 41 purettujen ja säilyneen uunin paikat. (oikealla)

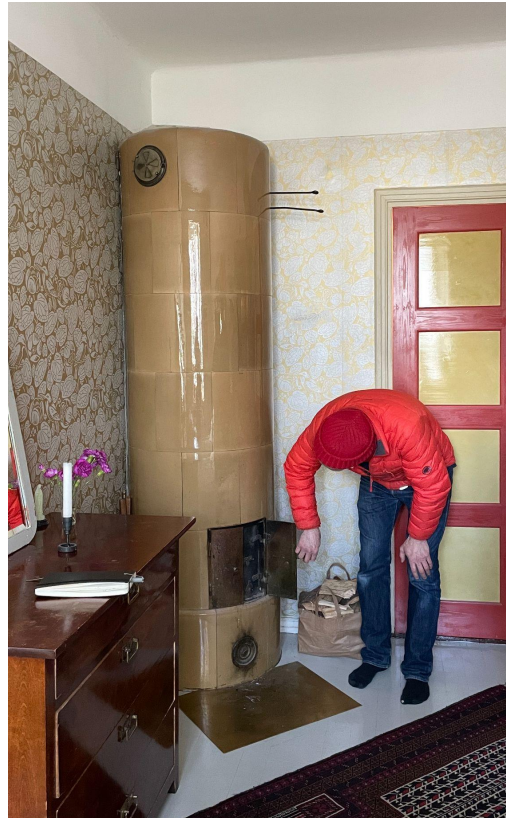
Asunnon 4 G 41 säilynyt kaakeliuuni. Erona Uunimuuraajan uunimalliin, säilyneessä kaakeliuunissa on yhden sijasta kaksi savupeltiä. Tuplapeltien avulla voidaan säädellä uunin lämmönvaraavuutta ja huoneen ilmanvaihtoa: kun alemman pellin laittaa kiinni, lämpö pysyy uunissa. Avaamalla yläpellin ja tähtiventtiilin samanaikaisesti, voidaan taas päästää huoneesta poistoilmaa.

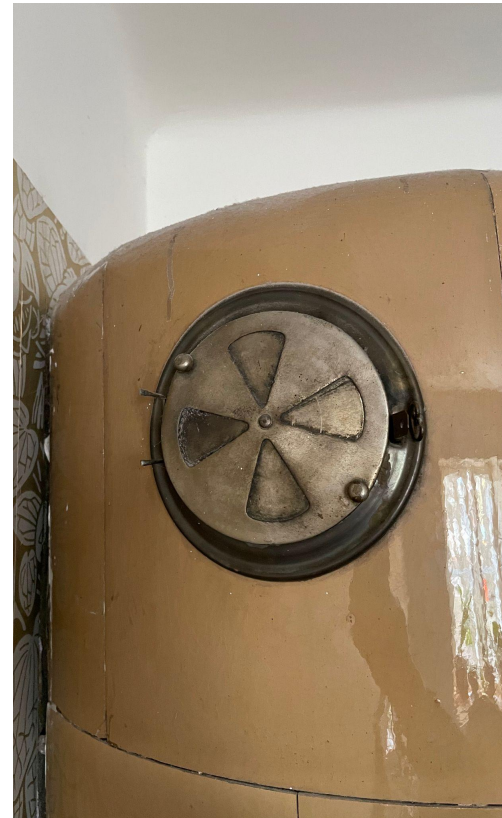
Kaakeliuunin tähtiventtiili (myös “tupakkaventtiilinä” tunnettu), jota voidaan käyttää poistoilmaventtiilinä kun tulipesän pelti on suljettu. Asuinhuoneissa ei ole ollut erillistä poistoilmaventtiiliä, vaan poisto on tapahtunut “tupakkaventtiilin” kautta.

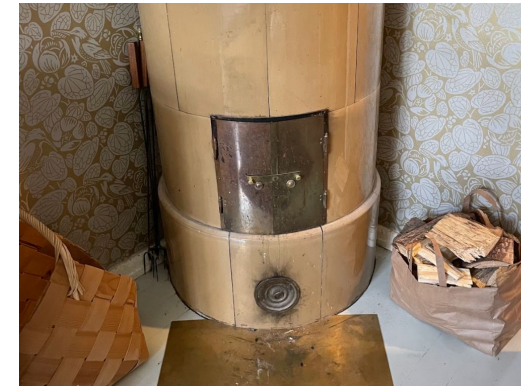
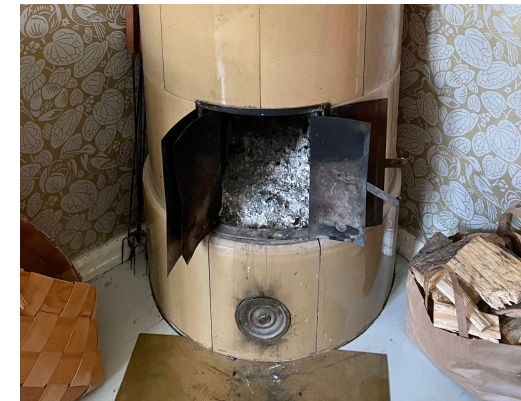
Tulipesä, tuplaluukut ja niiden alla nuohousluukku. Tuplaluukuilla säädellään ilman pääsyä tulipesään. Sisempi, väljempi luukku päästää tulipesään palamiseen tarvittavan ilman luukun ollessa suljettuna, toimien samalla kipinäsuojana. Ulompi, täysin umpinainen luukku suljetaan, kun halutaan varata lämpö uuniin.

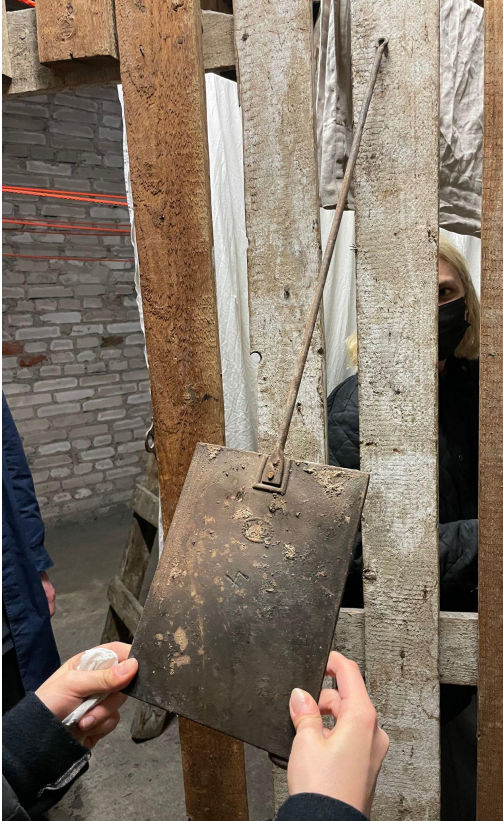
Ullakolta löytyneitä purettujen kaakeliuunien osia. Kuvassa kaakeliuunin sulkupelti.

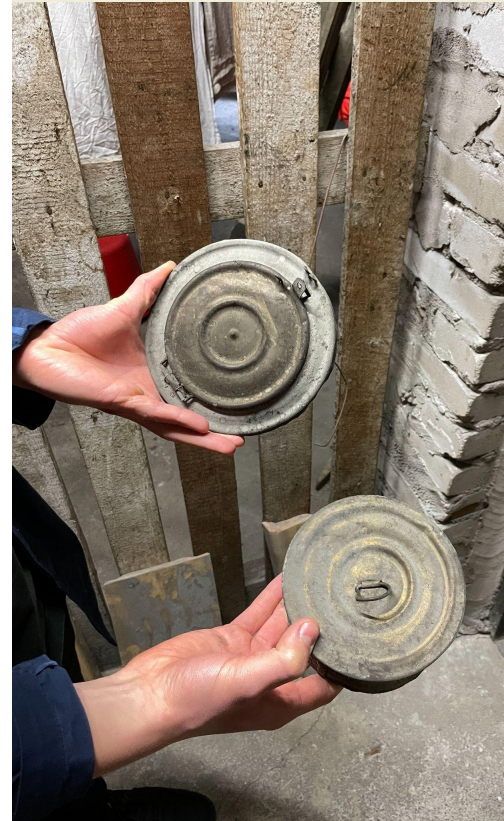
Vanhan kaakeliuunin poistoilmaventtiili ja nuohousluukku.
