KIINTEISTÖN KUNTOARVIO

PÄIVÄYS	30.4.2013
PROJEKTI	Kiinteistön kuntoarvio ja PTS
TILAAJA	Espoon kaupunki
KOHDE	Karhusaaren huvila, Hevosmiehentalo, Karhusaarenpiha 5, 02100 ESPOO

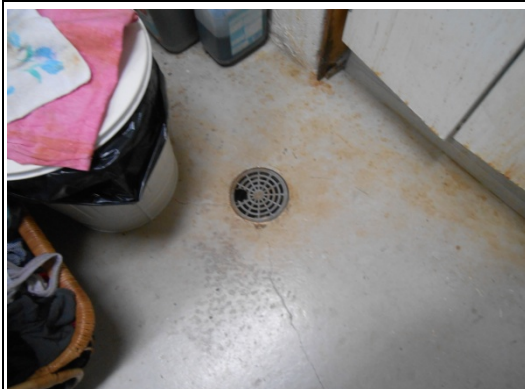
Alapohjarakenteet toimivat kellarikerroksen lattiarakenteena. Tekstiilitaiteilijan tilassa (kaakkoisosassa) on maalattu betonilattia ja tilassa on lattiakaivoja. Betonilattiassa esiintyy halkeamia ja maalikerroksen kulumista.

Alapohja ateljeetilan kohdalla, lattiakaivo

Toimenpide-ehdotukset	Kustannusarvio	Muut tarkennukset
Alapohjan kosteus- ja lämpötekniinen tarkastus	3.000,00 €	
Alapohjarakenteiden korjaustyöt todennettujen puutteiden sekä käyttötarkoituksen asettamien vaatimusten mukaisesti	80.000,00 €	kustannukset tarkennettava tarkastuksen tuloksen perusteella

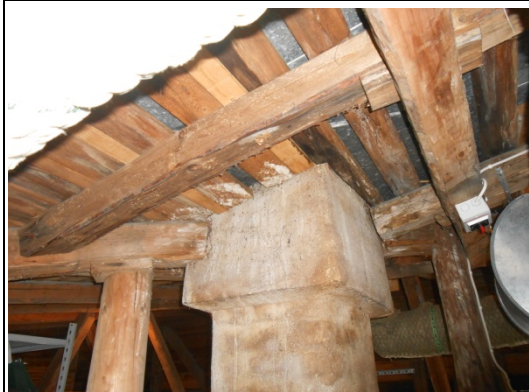
Vesikatolla olevien hormien taustassa ei ole kallistusta, jonka vuoksi vesi ja lumi kerääntyvät hormien taustaan. Ullakkotilassa esiintyy yläpohjan vesikatteen alapuolisessa laudoituksessa paikoin vesivuotojälkiä ja lahovaurioita. Vesikaton sisäjiireissä ja räystäillä olisi suositeltavasti oltava kumibitumikermikatteen peltikatteen alapuolella.

Vuotojälkiä läpivientien kohdalla

Toimenpide-ehdotukset	Kustannusarvio	Muut tarkennukset
Vesikaton korjaussuunnittelu	6.000,00 €	
Vesikaton korjaus	25.000,00 €

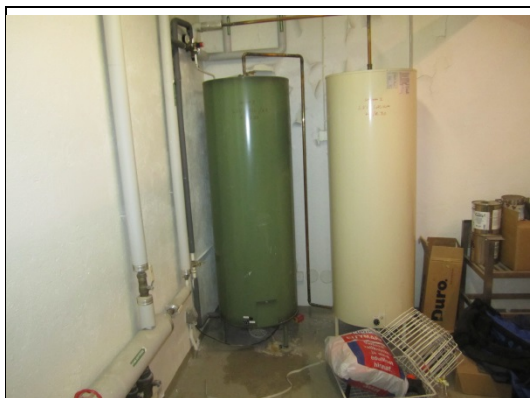
Saunan ja kellaritilan lämminvesivaraajat

Toimenpide-ehdotukset	Kustannusarvio	Muut tarkennukset
Lämminvesivaraajien uusiminen: 1kpl 300dm3 ja 4kpl 160dm3	9000€	
Paineenalennusventtiilien asennus	600€
