# Raportti Sinebrychoffin huvilan navetta-sikalarakennuksen rakenteista

# Perustukset, alapohja ja seinärakenteet

Sinebrychoffin huvila-alueen navetta-sikala, v. 1892  
Karhusaari, Espoo

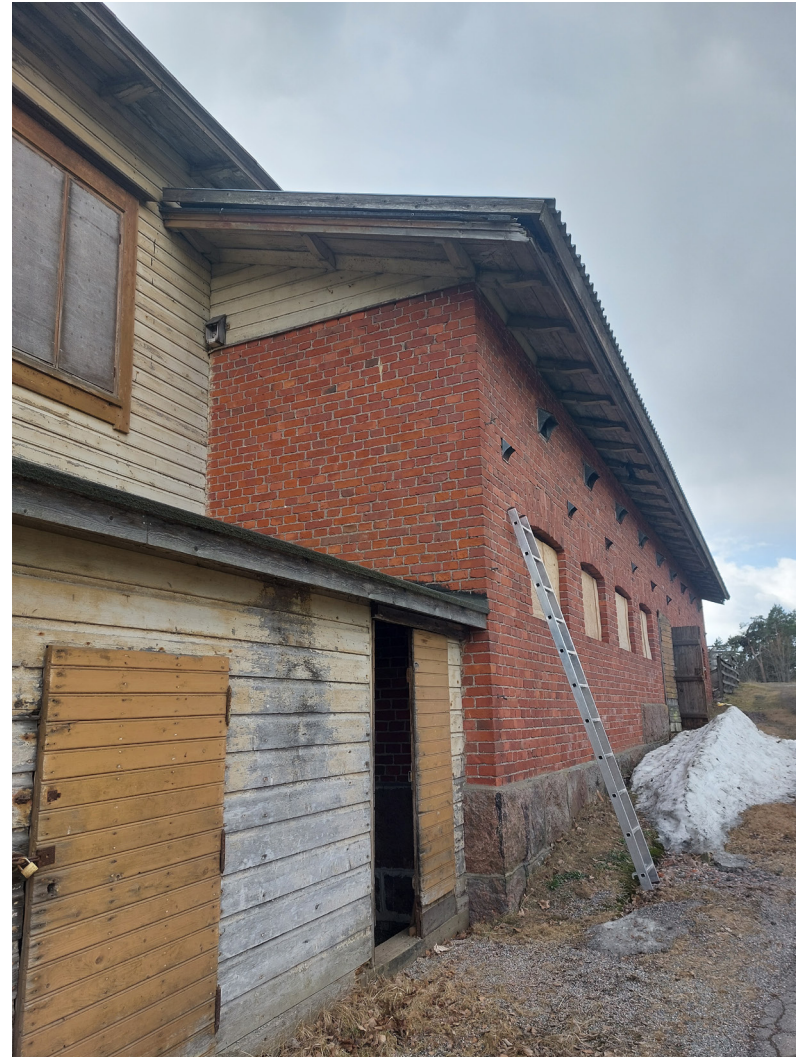
Kuva 8. Julkisivupääty koilliseen jossa navetta-sikalan tiiliseinä liittyy viereiseen hirsirakenteiseen karjakeittiö-asuinosaan.

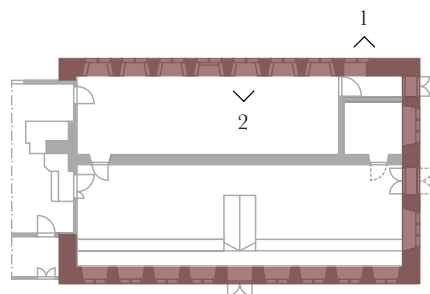
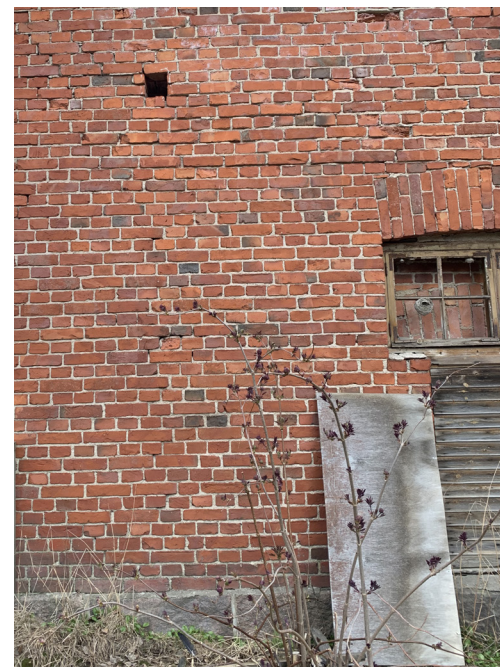
Kuva 9. Ulkoseinien täystiiliseinät on muurattu ristilimitykseen. Joka toisessa tiilikerroksessa on vain juoksukiviä ja joka toisessa sidekiviä. Ylemmän juoksukivikerroksen sauma kohtaa alemman kerroksen tiilen kiven keskellä. (1)

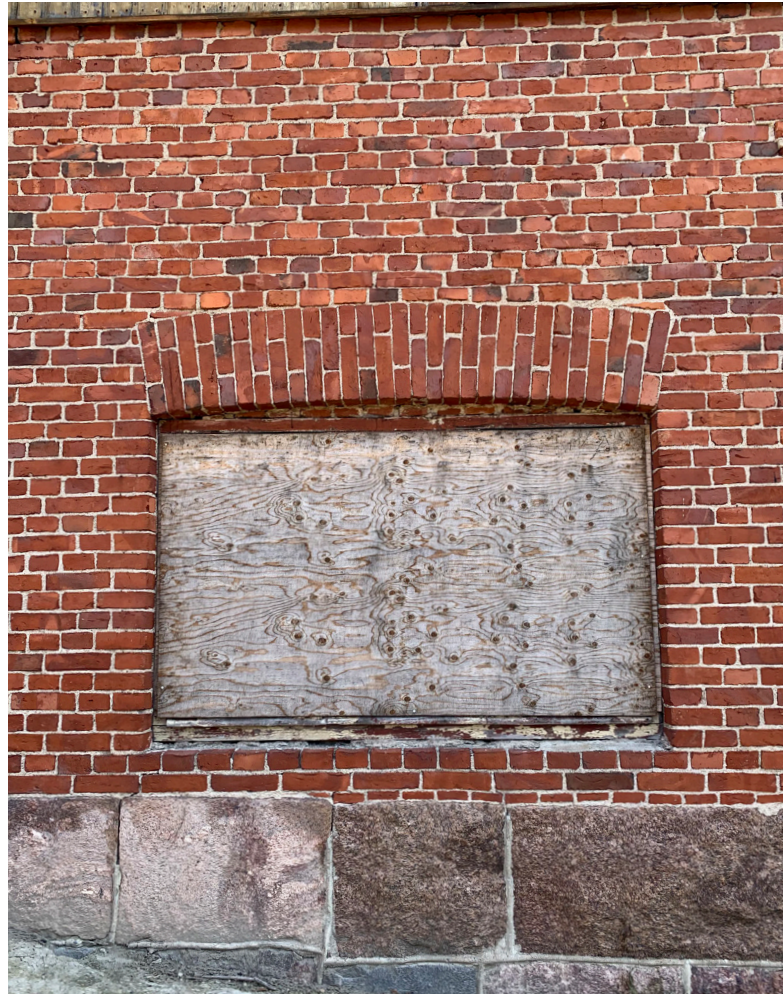
Kuva 12. Aukot tiilimuurissa on toteutettu pääosin holvaamalla lukuun ottamatta ilmanottoaukkoja. Ulkoseinien aukkojen alapinta on mieltein vaakasuora. Tämä valve tunnetaan nimellä venäläinen tiiliholvi (Neuvonen, Malinen & Mäkiö, 2002, 72.).

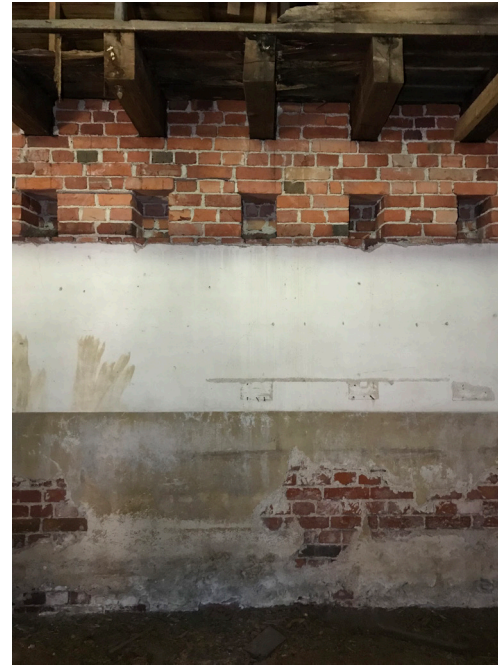
Kuva 13. Väliseinä sikalan puolelta katsottuna. Tiiliseinän rappaus on osittain pudonnut pois. Rappauksen alaosa on maalattu tummemman värisellä okran sävyisellä maalilla suojatakseen seinää sisätilan kosteudelta ja lialta, samalla tavalla kuin ulkoseinän sisäpuolella väliseinää vastapäätä. Tummemman sävyinen maali rajautuu ikkuna-aukkojen alareunaan. (1)

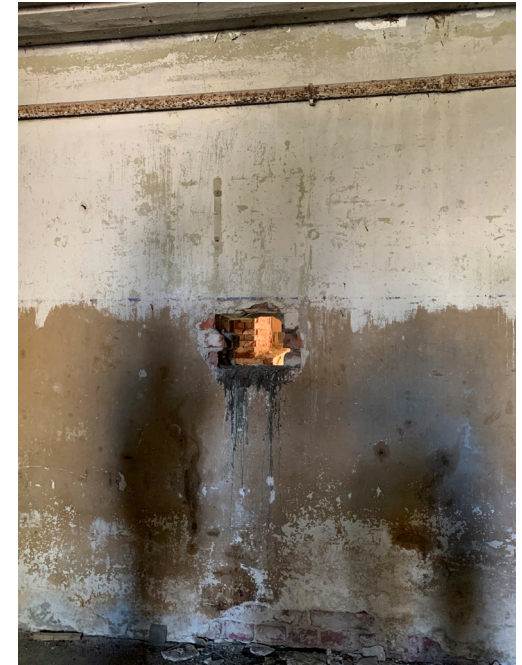
Kuva 14. Rappaus on säilynyt paremmin navetan puoleisella väliseinällä kuin sikalan puolella. Seinän alaosa on maalattu kahdella eri värisellä maalilla. (2)

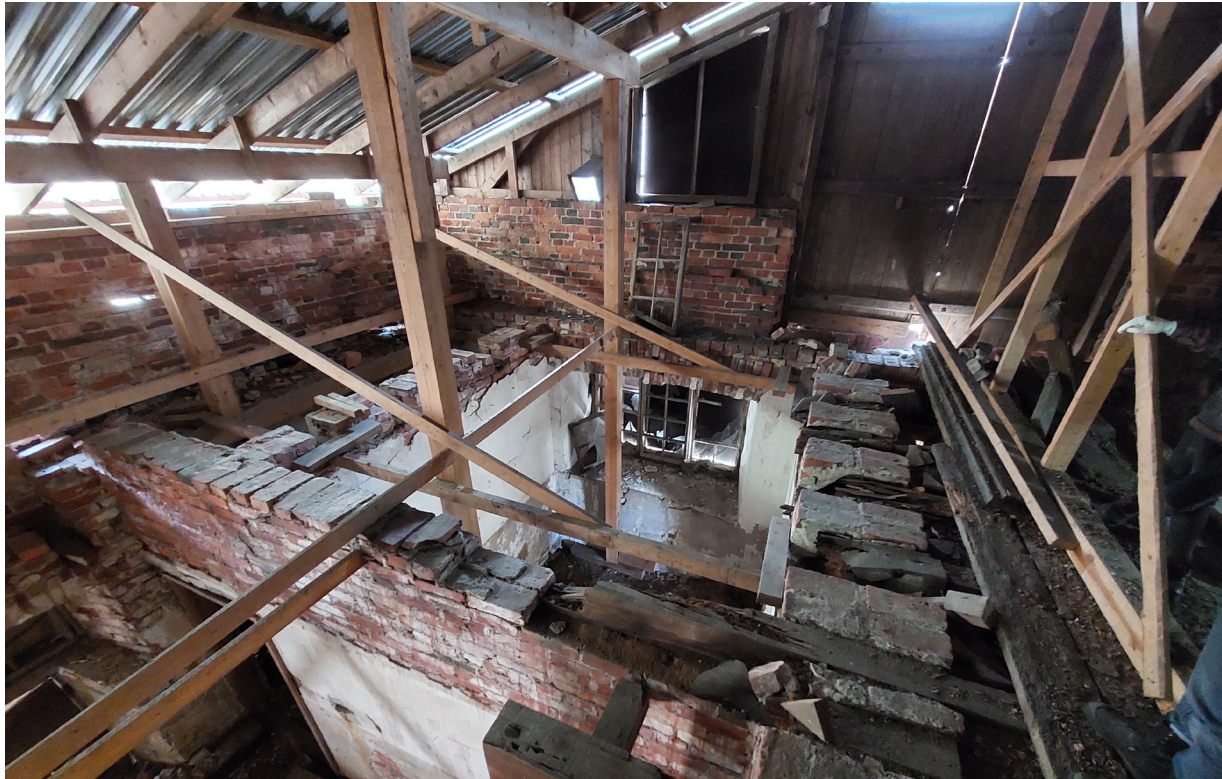
Kuva 17. Tiiliväliseinätyypit rakennuksen toiselta kerrokselta katsottuna. Valokuvan vasemmassa laidassa näkyy yhden kiven tiiliseinä (VS2, 290 mm) ja oikealla lähimmäisenä kahden kiven tiiliseinä (VS1, 580 mm). Seinien rappaukset ulottuvat eri korkeuksiin vaurioista riippuen. Rappauksen korkoon vaikuttaa myös sikalan matalampi huonekorkeus.

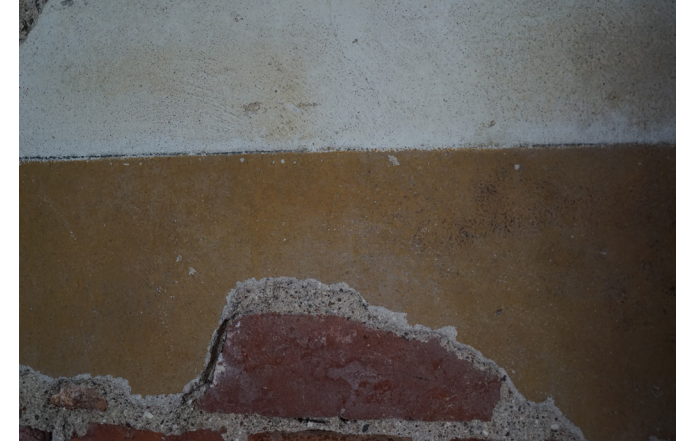
Kuva 22. Lähikuva rapatusta sisäseinästä. (Mattila, 2022). Navettasikala -rakennuksen tiiliseinien rappauksessa ja muurauksessa on käytetty ajan tavan mukaan mahdollisesti kalkkilaastia, joka on tehty seulotusta hiekasta ja sammutetusta kalkista. Rakennuksen rapatut sisäseinät on maalattu mahdollisesti kalkkimaalilla. Maalia on useita kerroksia.

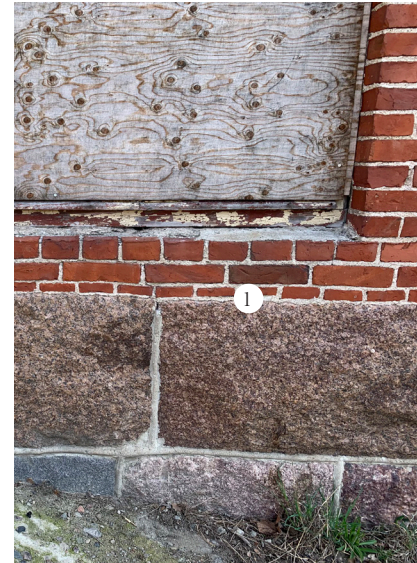
Kuva 26. Lähikuvassa rakennuksen lounaisjulkisivusta näkyy kivijalan ja tiilen liitoksen lisätyt noin puolen tiilen korkuiset tiilet, jotka on lisätty tasaamaan epätasaisuutta.

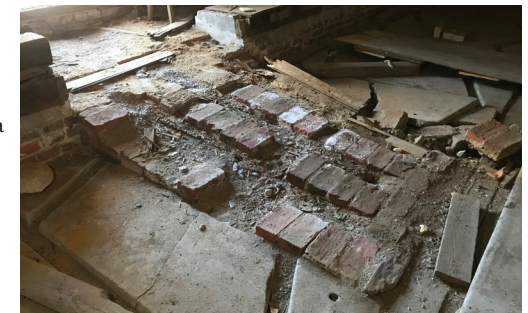
Kuva 31. Ramppi, joka johtaa korotetulle sisäänkäynnille on tiilistä rakennettu. Tiilet ovat kuluneet ja monta tiiltä on irronnut ja puuttuu.

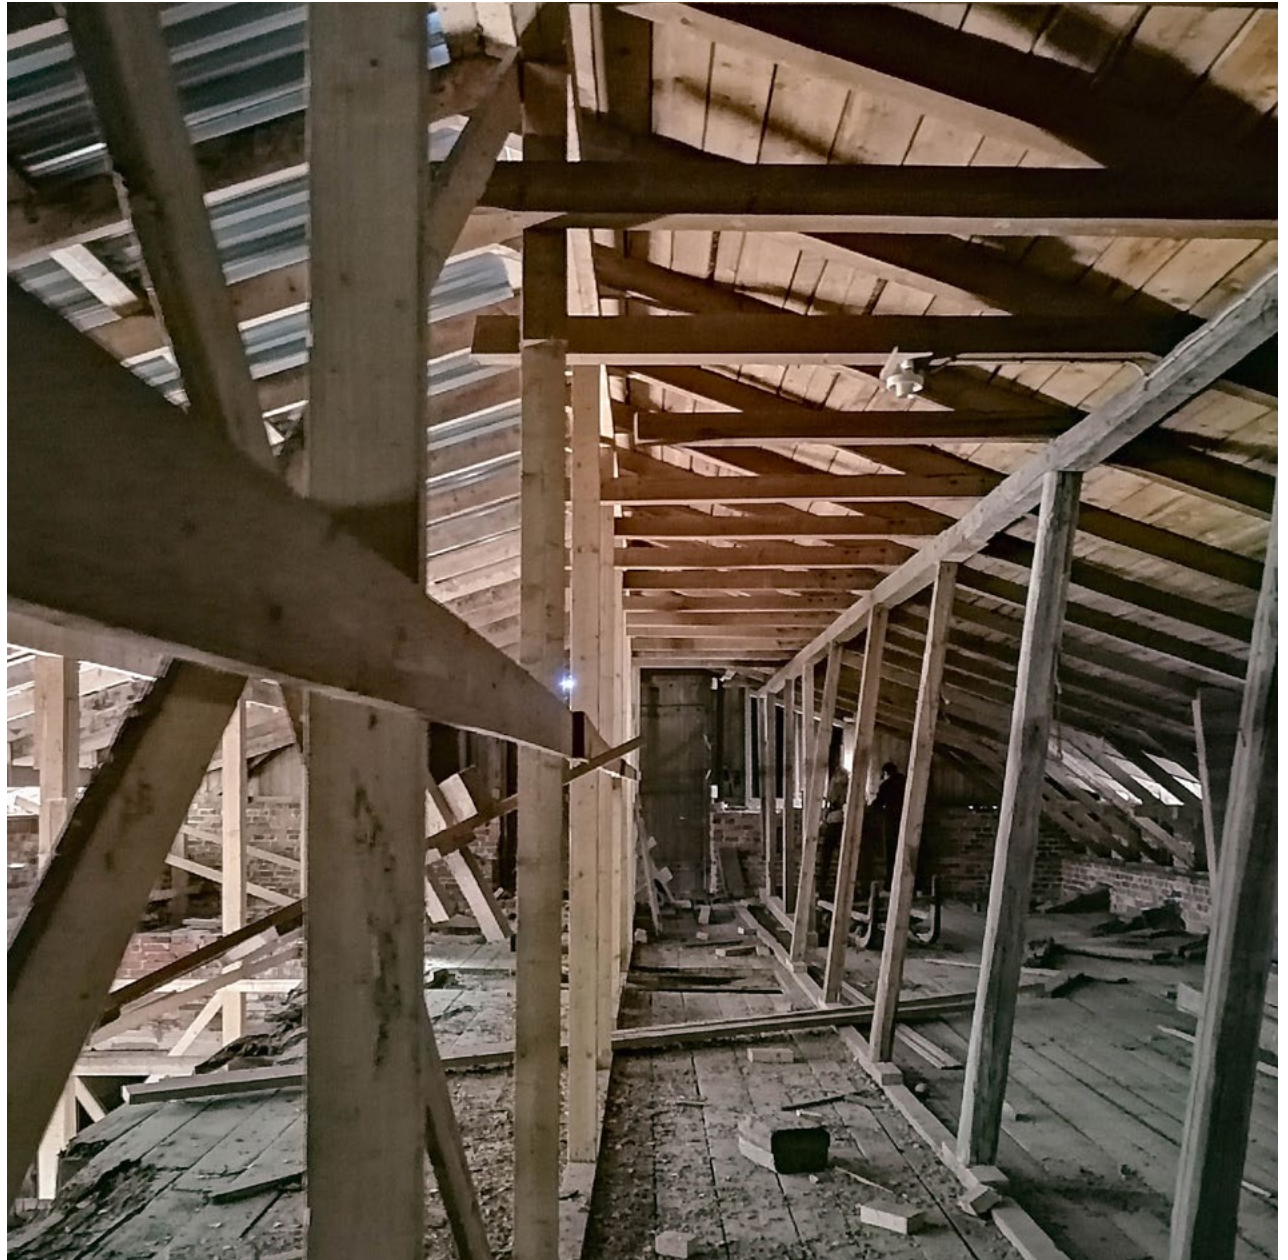
*Kuvassa esitettynä rakennuksen kattorakenteet nykytilassaan. Oikealla näkyy vanhoja alkuperäisiä rakenteita ja vasemmalla uudempia myöhemmin toteutettuja rakenteita. Pitkittäisen kannatuslinjan tukisauvat sijoittuvat pieneen kulmaan kallistuen kohti ulkoseinää. Kuvan taka-alalla näkyvät pystysuorat sauvat vaikuttavat olevan uudempia kuin vinot.*

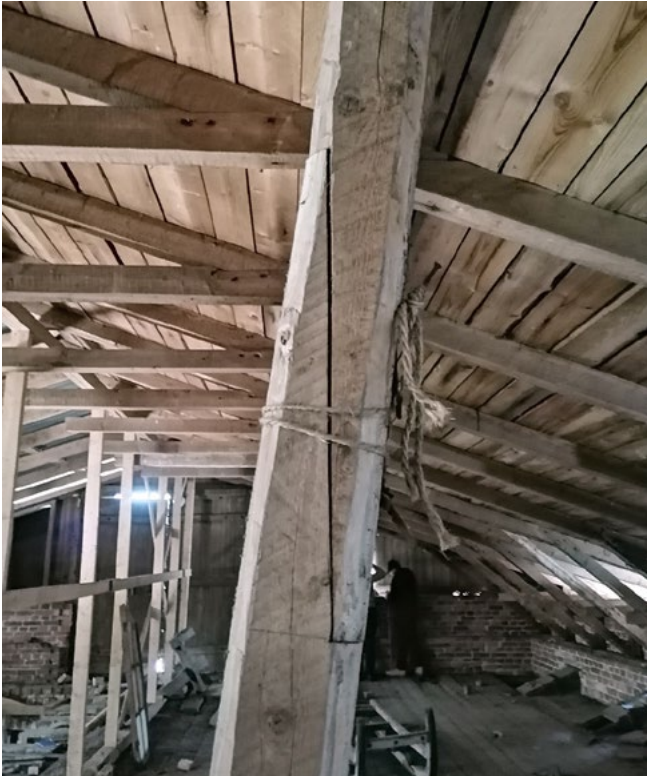
Tutkimuskohteessa joissakin tukisauvoissa on vino lapaliitos. Liitosta on vahvistettu narulla. Kuva: Laura Mattila.

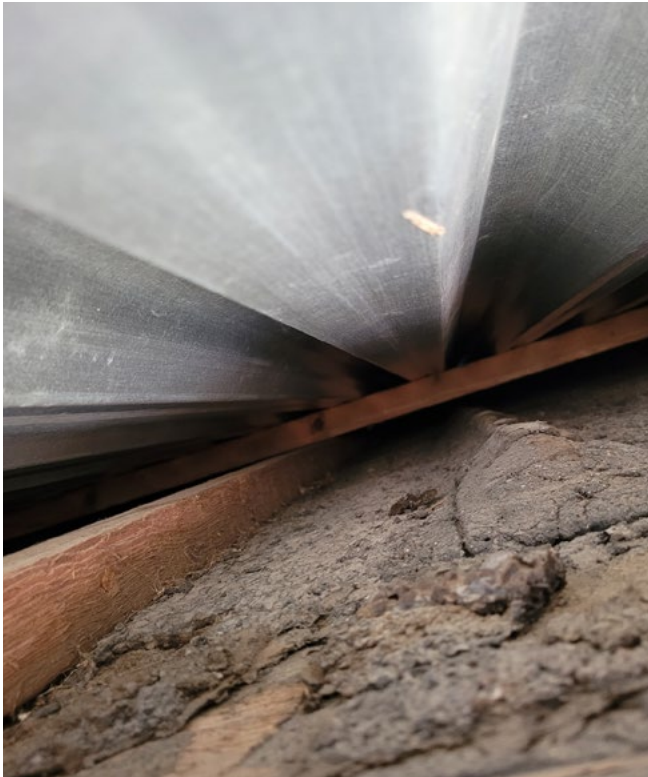
Nykyisen profiilipeltikatteen alla on jäljellä vanhempi kolmiorimahuopakatto. Vanha huopakate räystään reunalla on hyvin hapertunut. Vanhan katon päälle rakennettu uusi vesikatto koostuu ristiinkoolauksesta ja siihen naulatusta profiilipeltikatteesta.

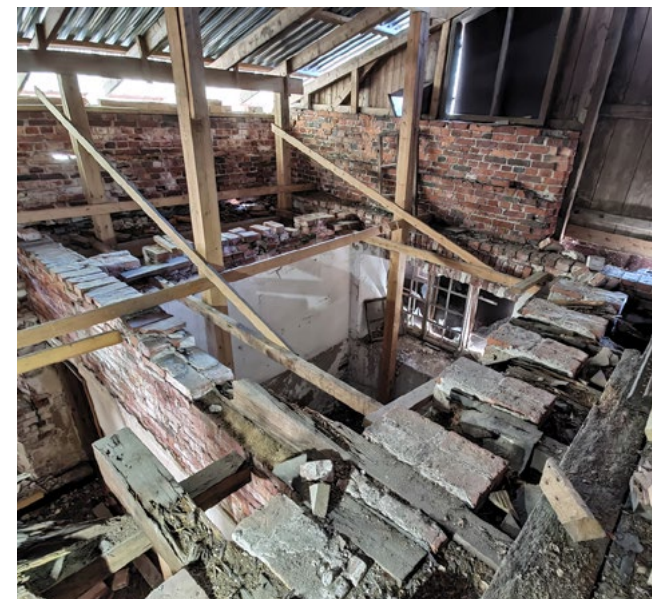
*Karsinan kohdalla väliseinä kannattelee sekä karsinan että navetan välipohjaparruja. Karsinan puoleiset parrut ovat ohuempia (ks. periaatekuva sivulla 16). Parrut on muurattu tiiviisti paikoilleen ja niiden päät on suojattu huolellisesti tervapaperilla.*

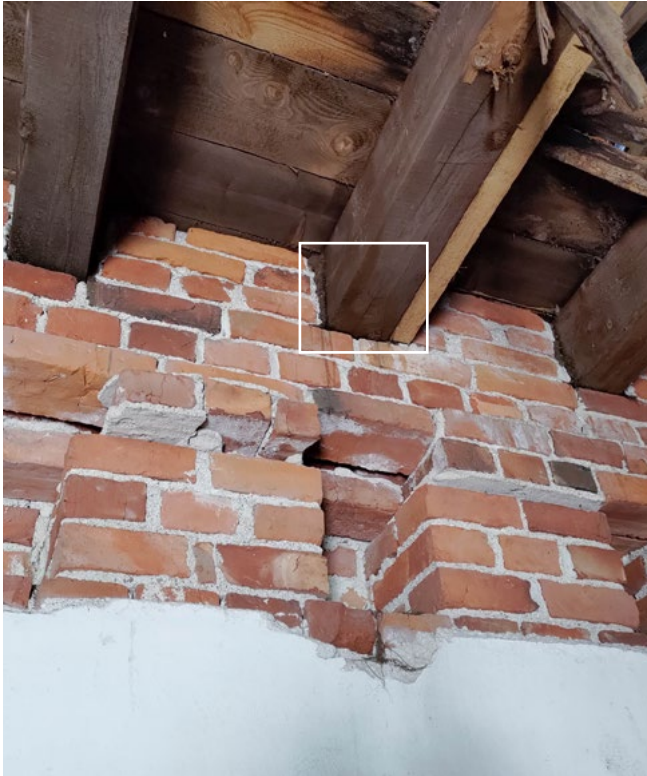
*Tiilimuurauksen ja puuparrujen kosketuskohdissa näkyy tervapaperia, jolla palkit on eristetty tiilimuurista.*

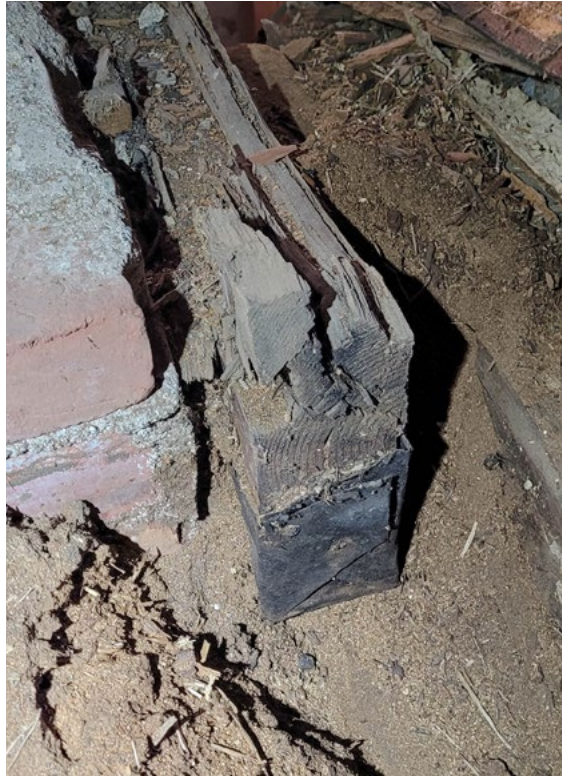
*Navetan ylisillä on säilynyt osa välipohjaparrua, jonka pää on paketoitu parrun alle levitettyyn tervapaperiin.*

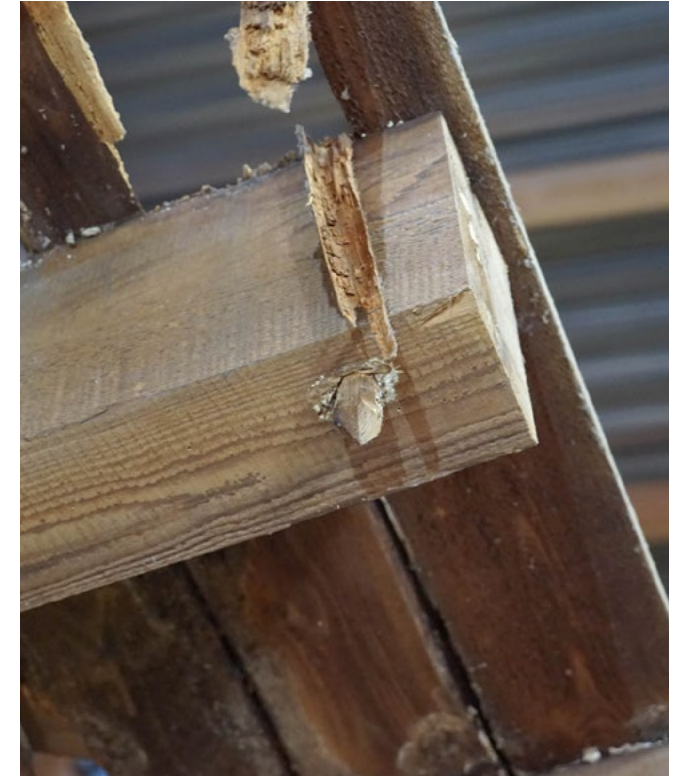
Osassa tappiliitoksista puutappi ei ole katkaistu alapäästä.  
Kuva: Laura Mattila.

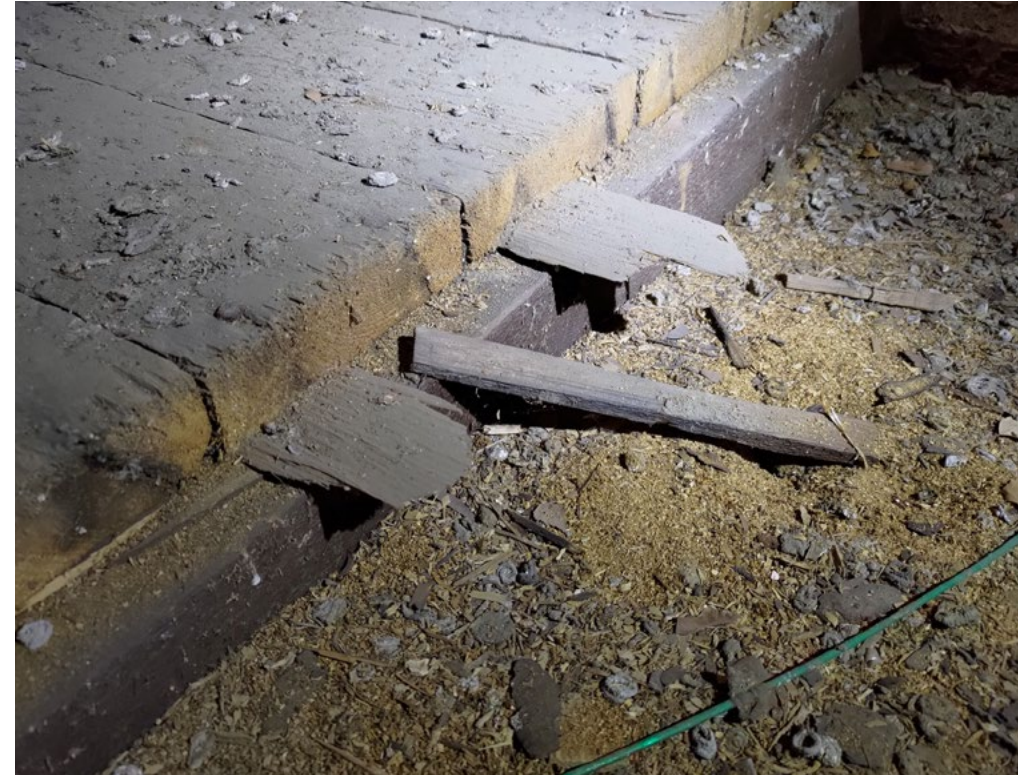
Kolme navetan välipohjaparruista näyttää olleen alusta asti vajaamittaisia, joten niitä on jatkettu lyhyillä lisäkappaleilla. Lisäkappaleet ovat osin irronneet.

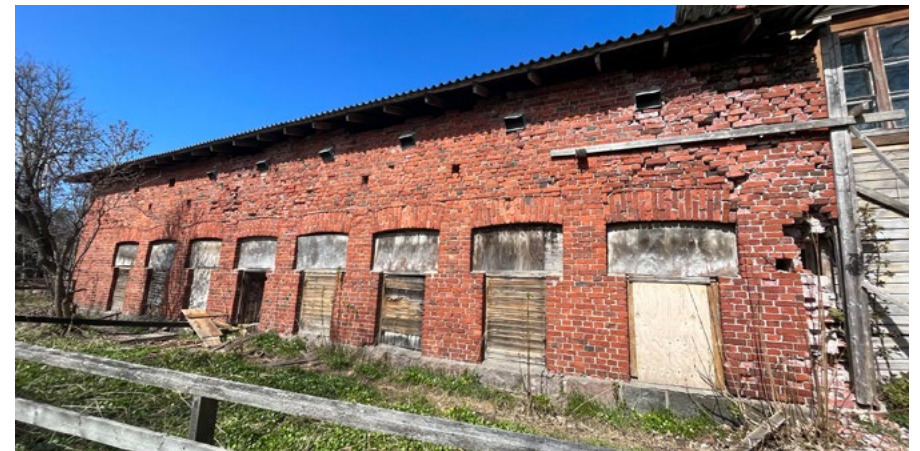
Sikalan puolen lounaisjulkisivu, 8 tuloilma-aukkoa ja 9 pientä tuuletusaukkoa, joista yksi on muurattu umpeen

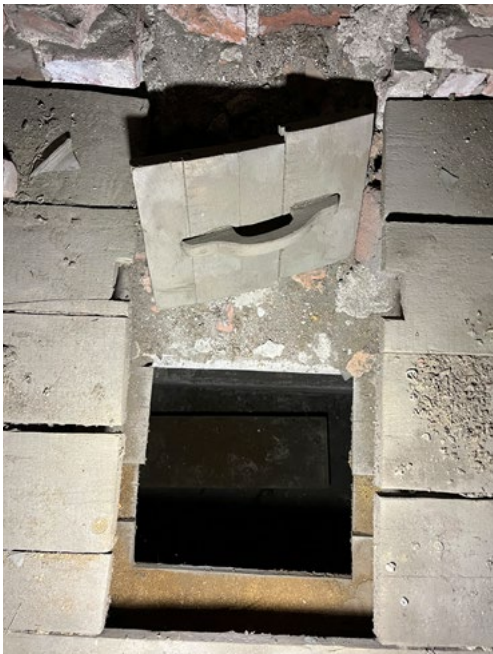
C) Reikä parvelta välipohjan läpi navettaan, järjestelmän laatikko ja luukku purettu.

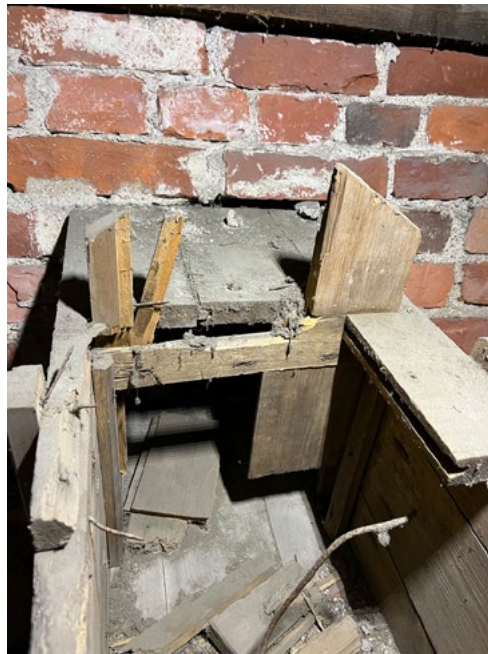
D) Jääne ilmanvaihtolaatikon säätölevystä.

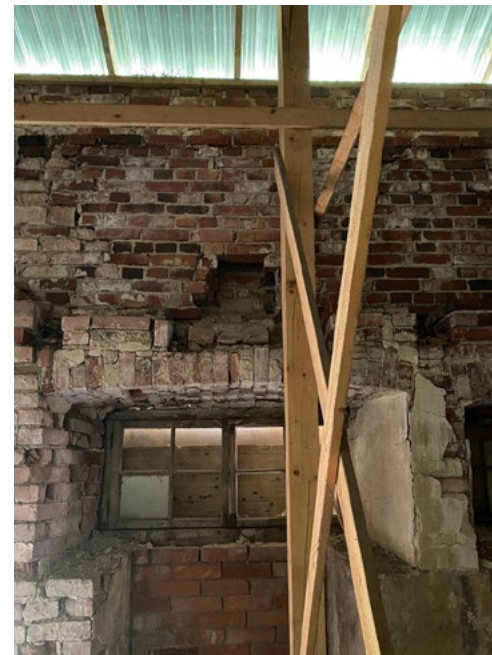
I) Osittain sortunut tuloilmakanava näkyy sikalan seinässä välipohjarakenteiden sorruttua.

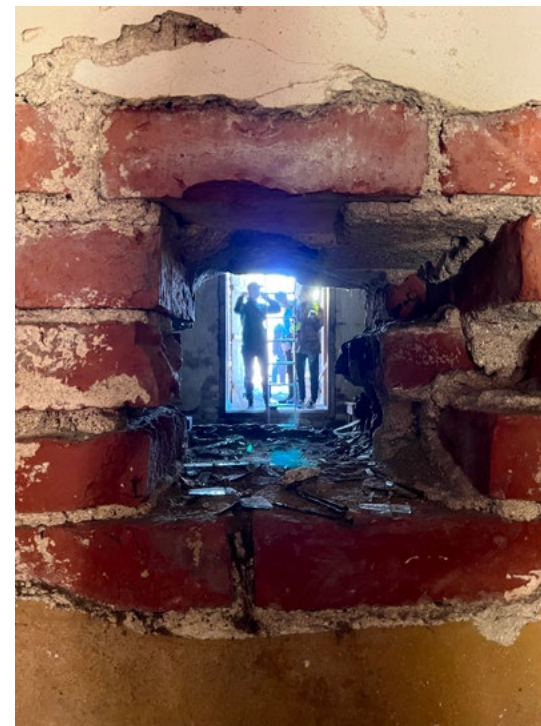
Karjatilojen välisessä muuratussa seinässä on myös aukko, jolla on sama tarkoitus kuin aiemmin mainitulla ovella. Aukko vaikuttaa jälkeinpäin avatulta, sillä rappauksessa ja muurauksessa on purkamiseen viittaavia vaurioita.

N) Navetan ja sikalan väliseinään tehty aukko.

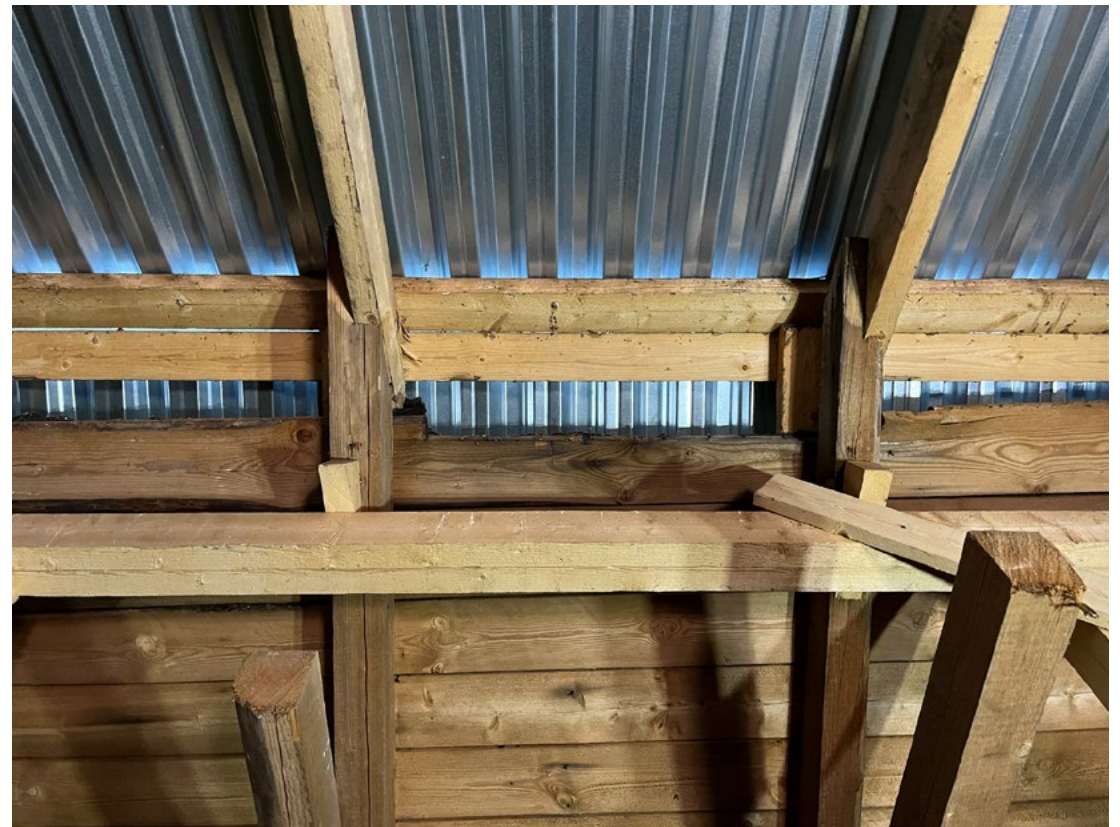
Katon harjan kohdalla on aluslaudoituksessa lovia, jotka viittaavat poistoilmahormien sijaintipaikkoihin. Lovetetun laudoituksen kohdalle on jäänyt esiin nauloja.

O) Jälkiä poistoilmatorvesta.

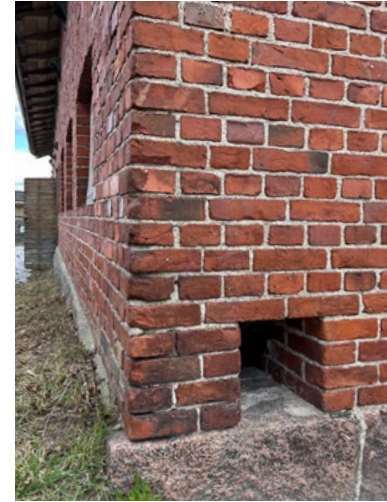
R) Tuuletusrakojen kivijalan tasolla olevat päätyaukot ovat mahdollisesti olleet peitetyinä vuodenajasta riippuen.

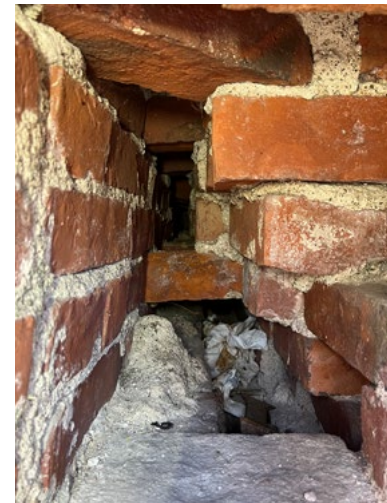
S) Lounaispäädyn tuuletusraon alaosa kivijalan yläpuolella.

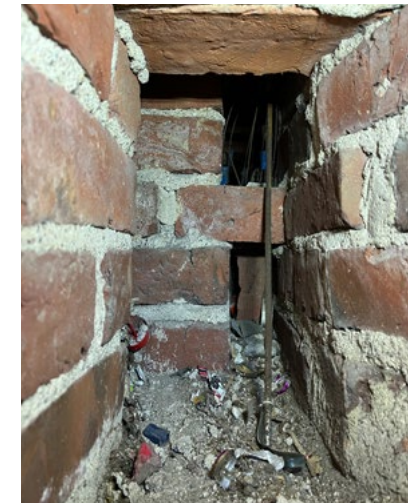
T) Karjakeittiön päädyn tuuletusraon alaosa. Rakojen pohjalle on kertynyt runsaasti roskaa vuosien varrella.

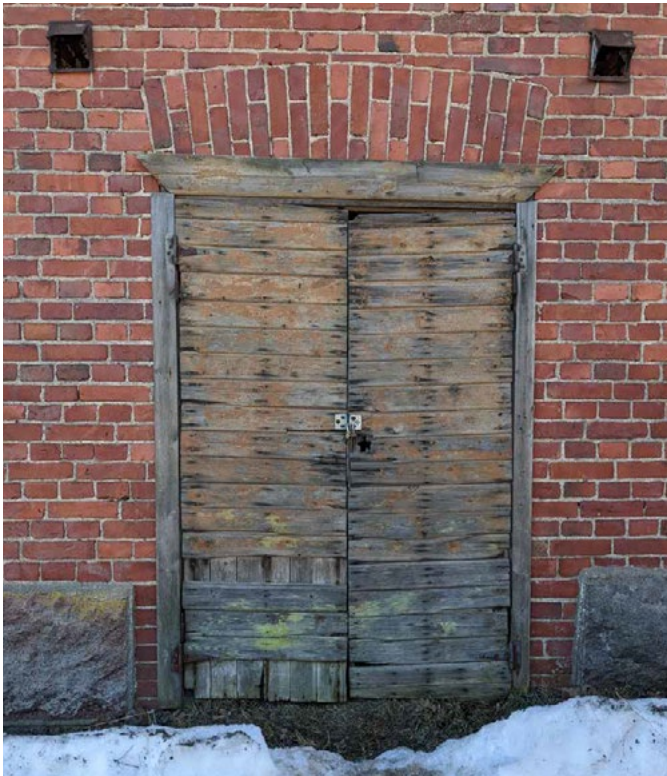
Oven alaosassa on tapahtunut vesivahinkoa ja osa paneeleista puuttuu.

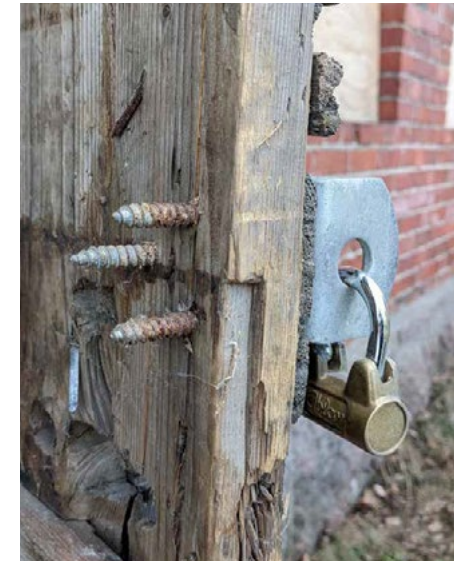
Salparautojen kiinnitysruuvit lävistävät ovilehden.

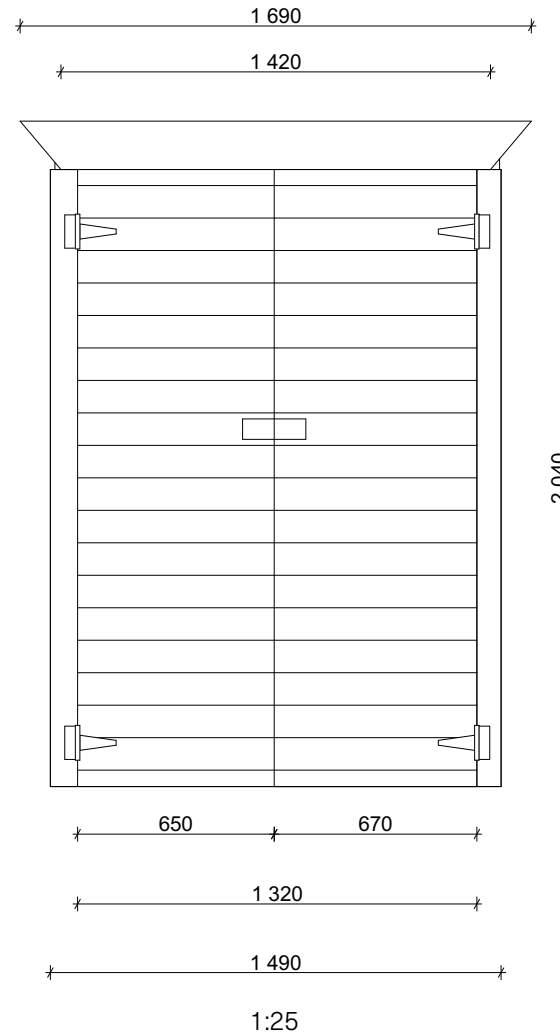
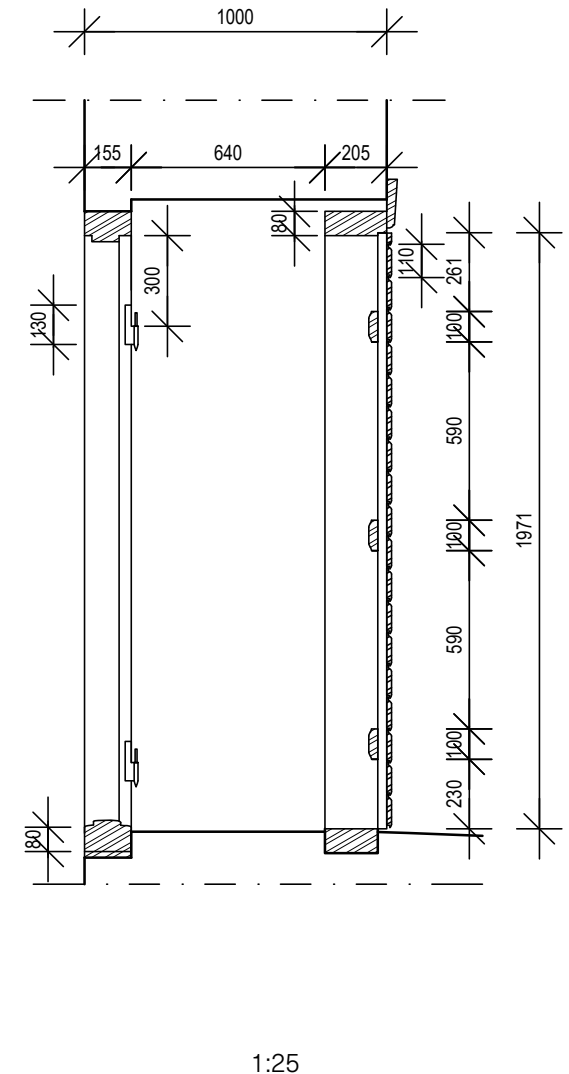
Ulkopuolen karmeissa on ovilehdet.  
Sisäpuoleisista karmeista ovilehdet puuttuvat.  
Vanhat nostosaranat ovat molemmissa karmeissa paikallaan. Sisäpuolen karmien kynnyksen alla (kuvassa seuraavalla sivulla) on erillinen lauta. Ulkopuolen kynnyks on maanpinnan alapuolelle jäävästä alaosastaan osin lahonnut, alkuperäinen paksuus on arvioitu samaksi kuin sisäpuolella.

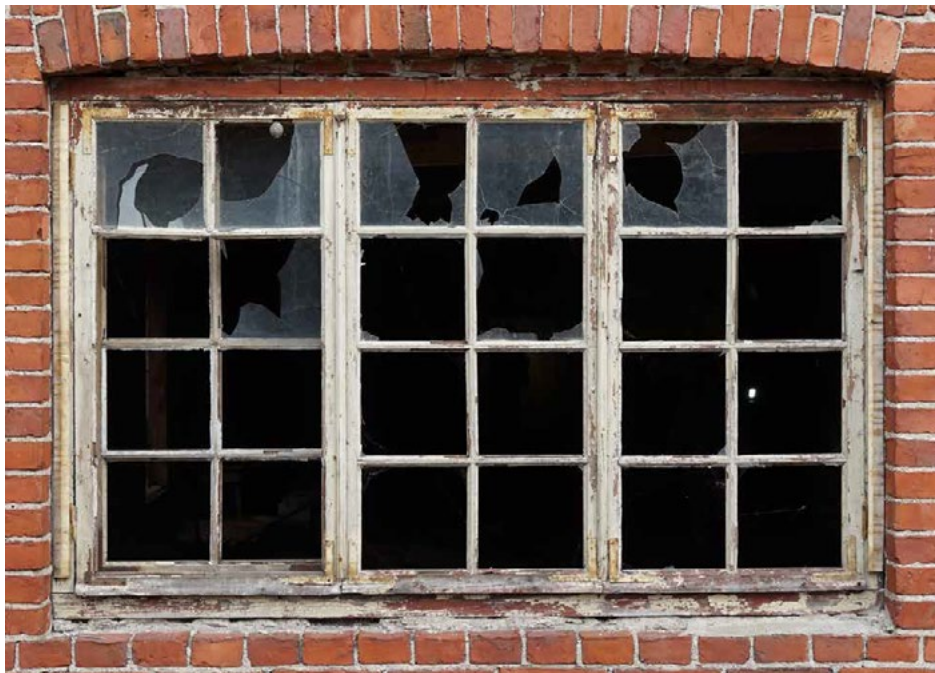
Ikkunatyyppe 2 ulkoa. Vaikka ikkunat näyttivät olevan huonossa, niin puu oli vielä kuitenkin kovaa ja ikkunat voisivat olla täysin kunnostettavissa. *Kuva: Laura Mattila*

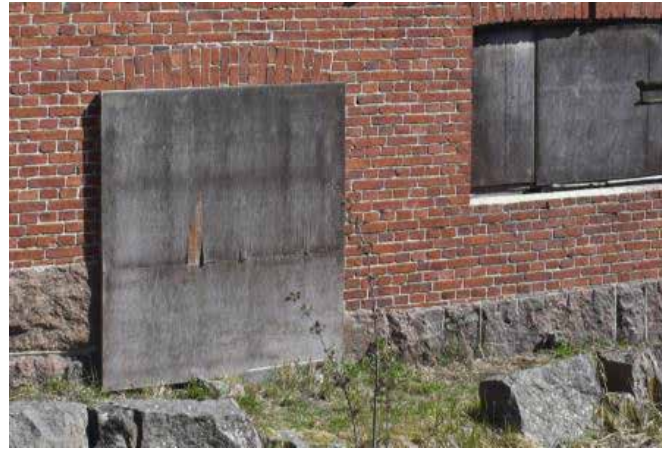
Ulompi ovi karemineen puuttuu. Sisempi ovi on pienallinen pariovi, jonka ovilehtien pystylaudat on verhoiltu paneelein. Ovessa on kartiopäiset nostosaranat. Maata on kertynyt oven juureen niin, ettei se enää sulkeudu.

Ulko-oven aukko on peitetty vanerilla.

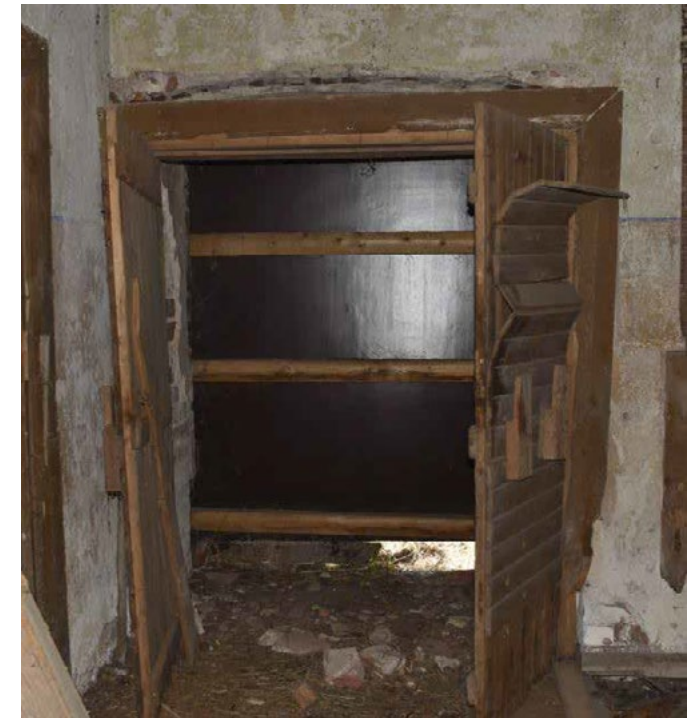
Välioven paneelit ovat suurelta osin irronneet ovilehdestä.

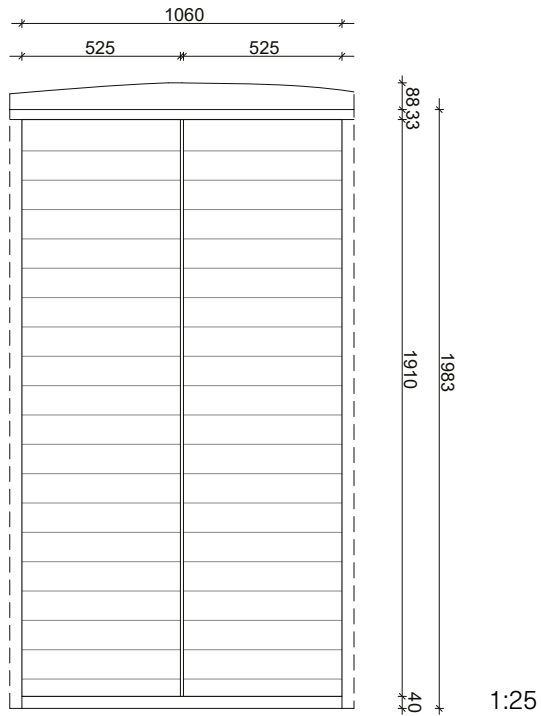
Ulko-oven kaavio. Seinän rappaus on osittain karmien päällä niin, että niistä ei saatu tarkkoja mittoja.

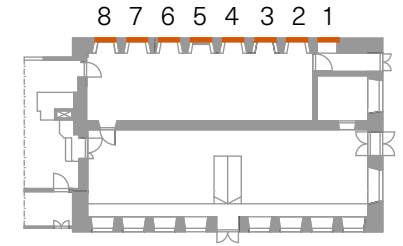
1. Ikkuna muurattu sisäpuolelta umpeen, puitteet jätetty ulkopuolelle

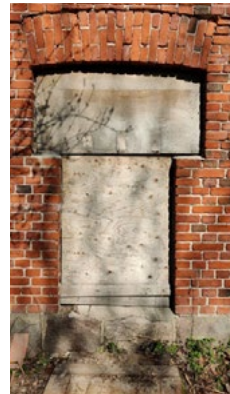
3. Ovet puuttuivat ja aukko paikattu vanerilla

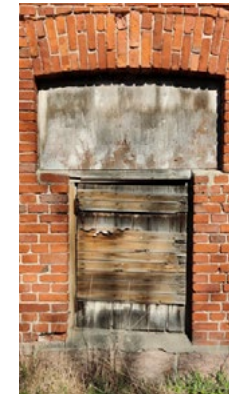
6. Oven panelointi osittain irronnut.

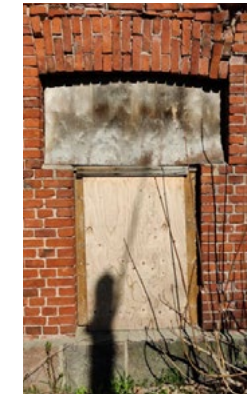
8. Ovi paikattu vanerilla

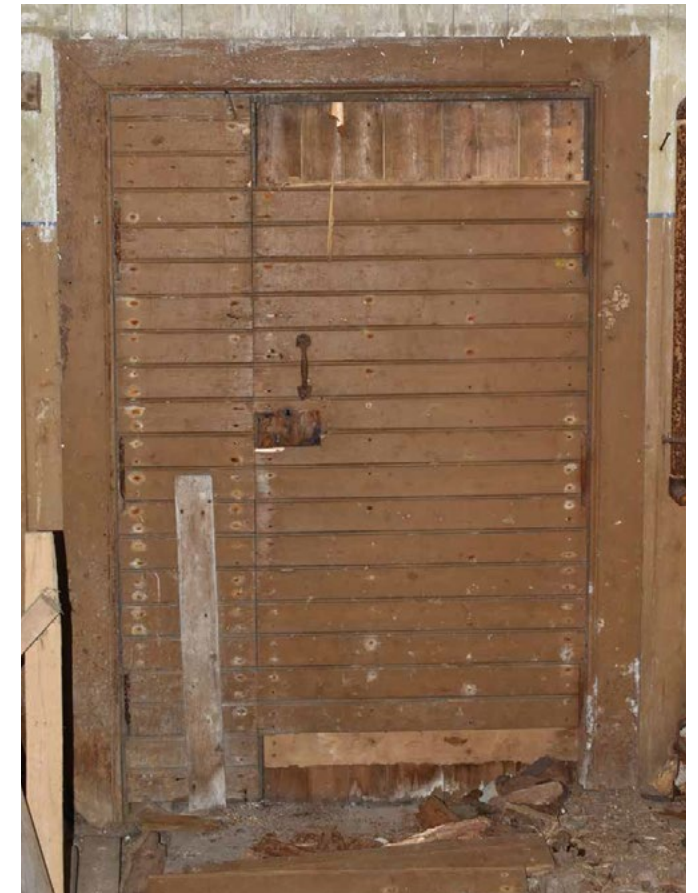
Navetan ja karjakeittiön väliovi on pienaovi, jonka ovilehdet on verhoiltu vaakasuuntaisella helmiponttipaneelilla. Osa ponttilaudoista puuttuu. Kuvassa leveän ovilehden vasemmalla puolella on kapea vasikkaovi.

Navetan ja karjakeittiön väliovi, kuvattuna navetan puolelta.

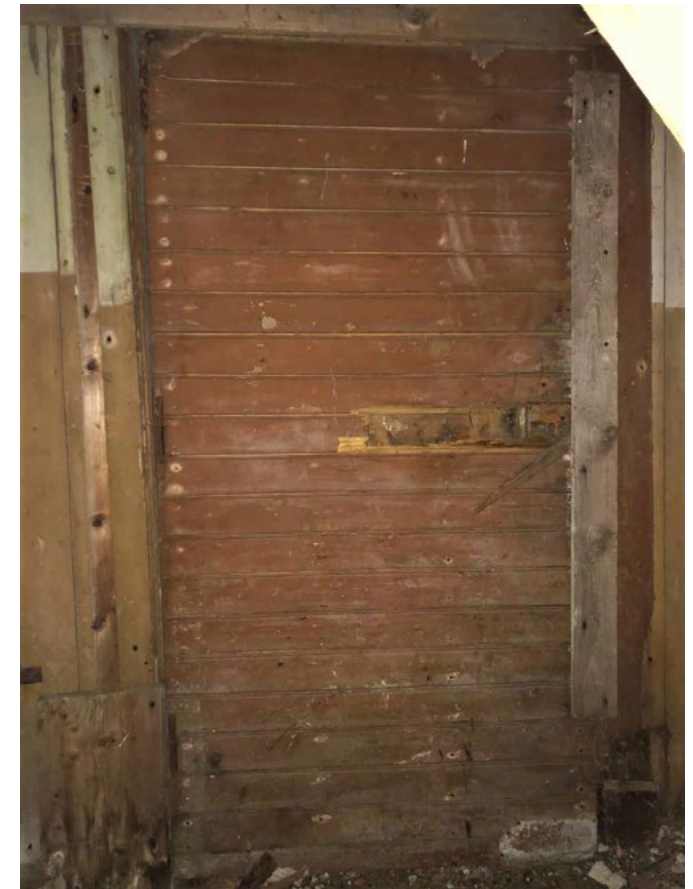
Sikalan ja karjakeittiön väliovi on pienaovi, jonka ovilehdet on verhoiltu vaakasuuntaisella helmiponttipaneelilla. Kuvassa vasemman puoleinen pystypeitelista puuttuu. Peitelistan paikalle sekä ovilehteen kuvassa oikeaan reunaan on naulattu pystyyn laudat, joista oikean puoleinen lauta pitää ovea kiinni.

Sikalan ja karjakeittiön väliovi, kuvattuna sikalan puolelta.

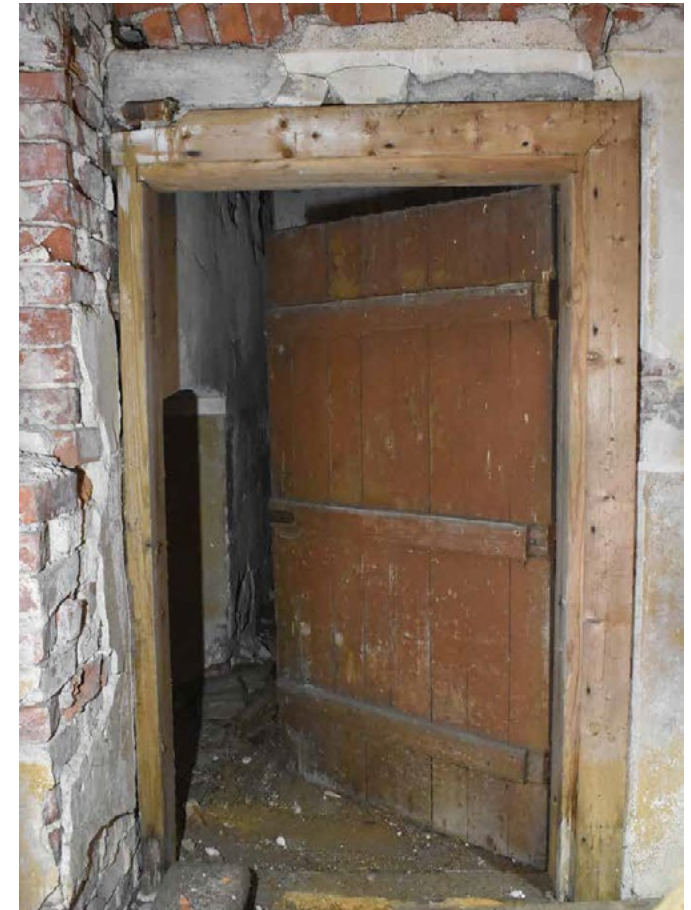
Sikalan ja sikalan eteisen välinen ovi on pienaovi. Maakerros lattialla estää oven sulkemiseen loppuun asti, ja kynnys on osittain lahonnut maakerrosta vasten ollessaan.

Sikalan eteisen väliovi kuvattuna sikalasta.

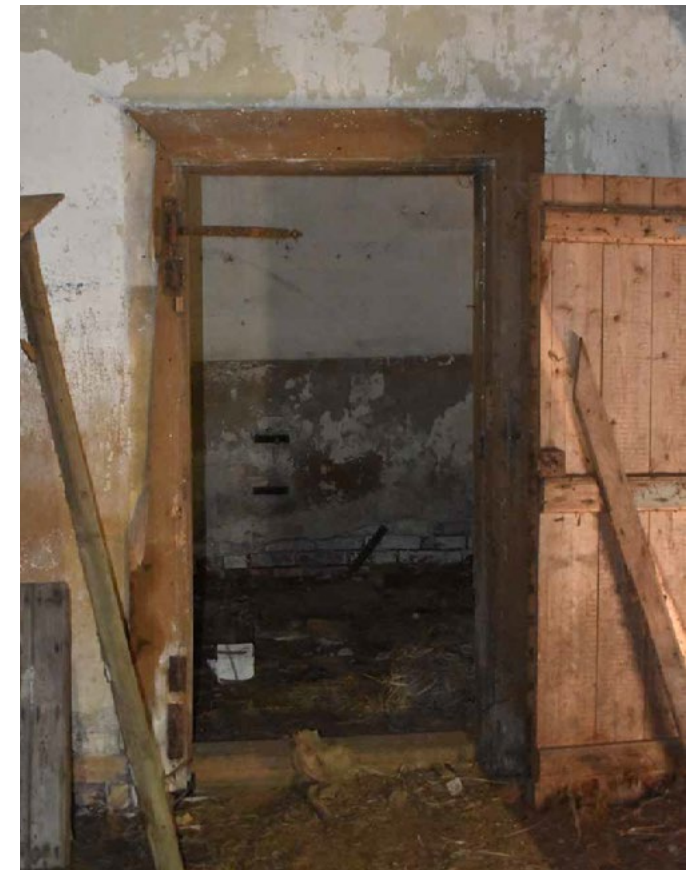
Oven korkea kynnys koostuu kolmesta laudasta ja uppoaa maalattiaan. Saranapuolen peitelista on erityisen vaurioitunut. Pelkät karmit olivat paikallaan, ovilehti puuttui.

Väliovi navetasta karsinaan. Oikealla näkyvä ovilehti kuuluu sisempään navetan ulko-oveen lounaisjulkisivussa.

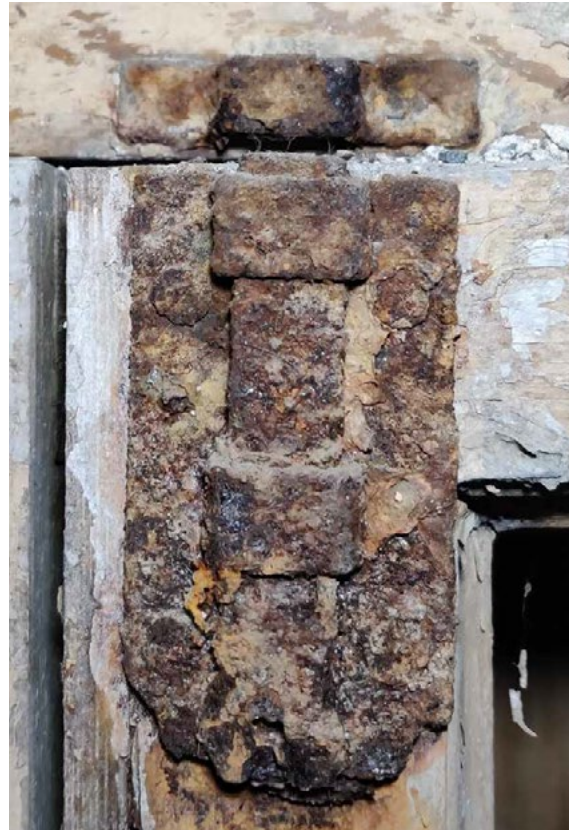
Ikkunan sisäpuiteiden yläosassa oleva ruosteinen kiväärisalpa.

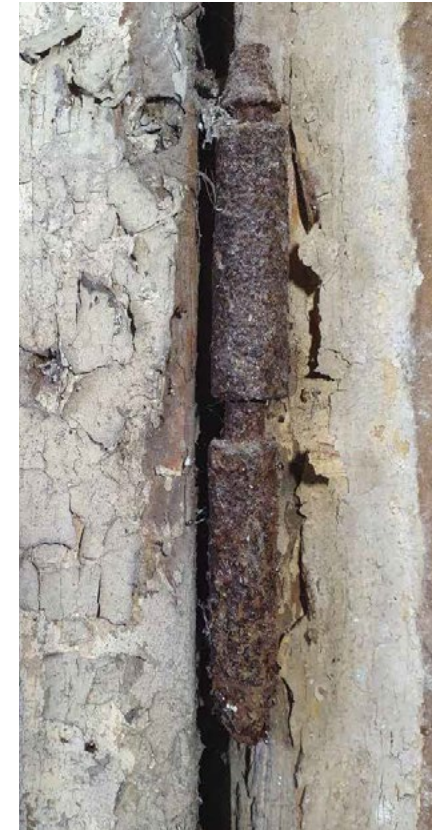
Ikkunan ruosteinen sarana
