**Sinebrychoffin huvila-alueen meijerin
Kattorakenteet ja välipohja**

ARK-E1017 Perinteiset rakenteet
Aalto-yliopisto, kevät 2023
15.5.2023

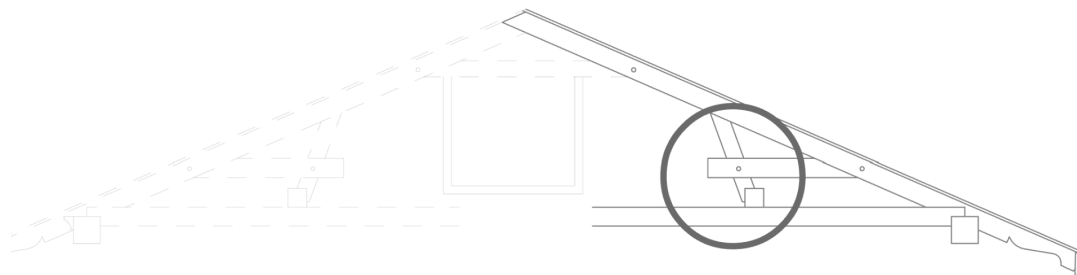
vinjettikuva kattotuolista

Konttipuun, sisemmän jalasparrun ja konttipuun liitos. Kattotuolit on koottu puutappiliitoksin. Kuva: Laura Mattila

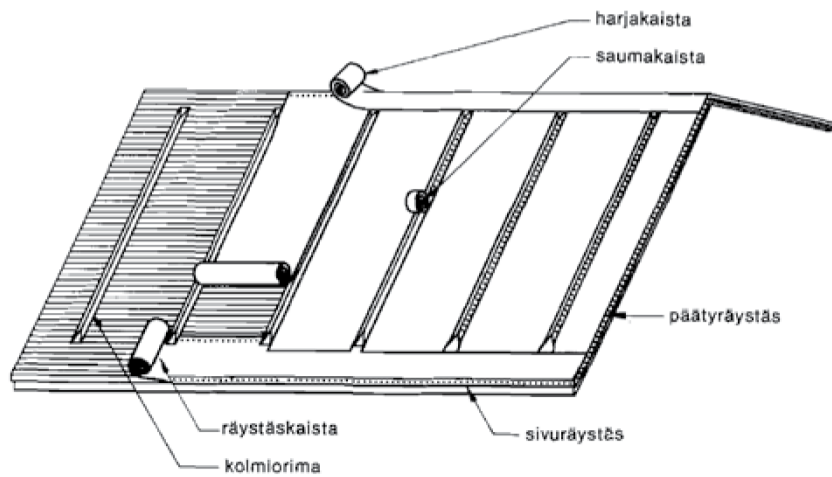
Vesikaton rakenne periaataeleikkauksena. Lautojen päällä kolmiorimat ja kattohuopa.

Huopien asettelu noudattaa mahdollisesti RT-kortin periaatetta. (RT 85-10163, 1982)

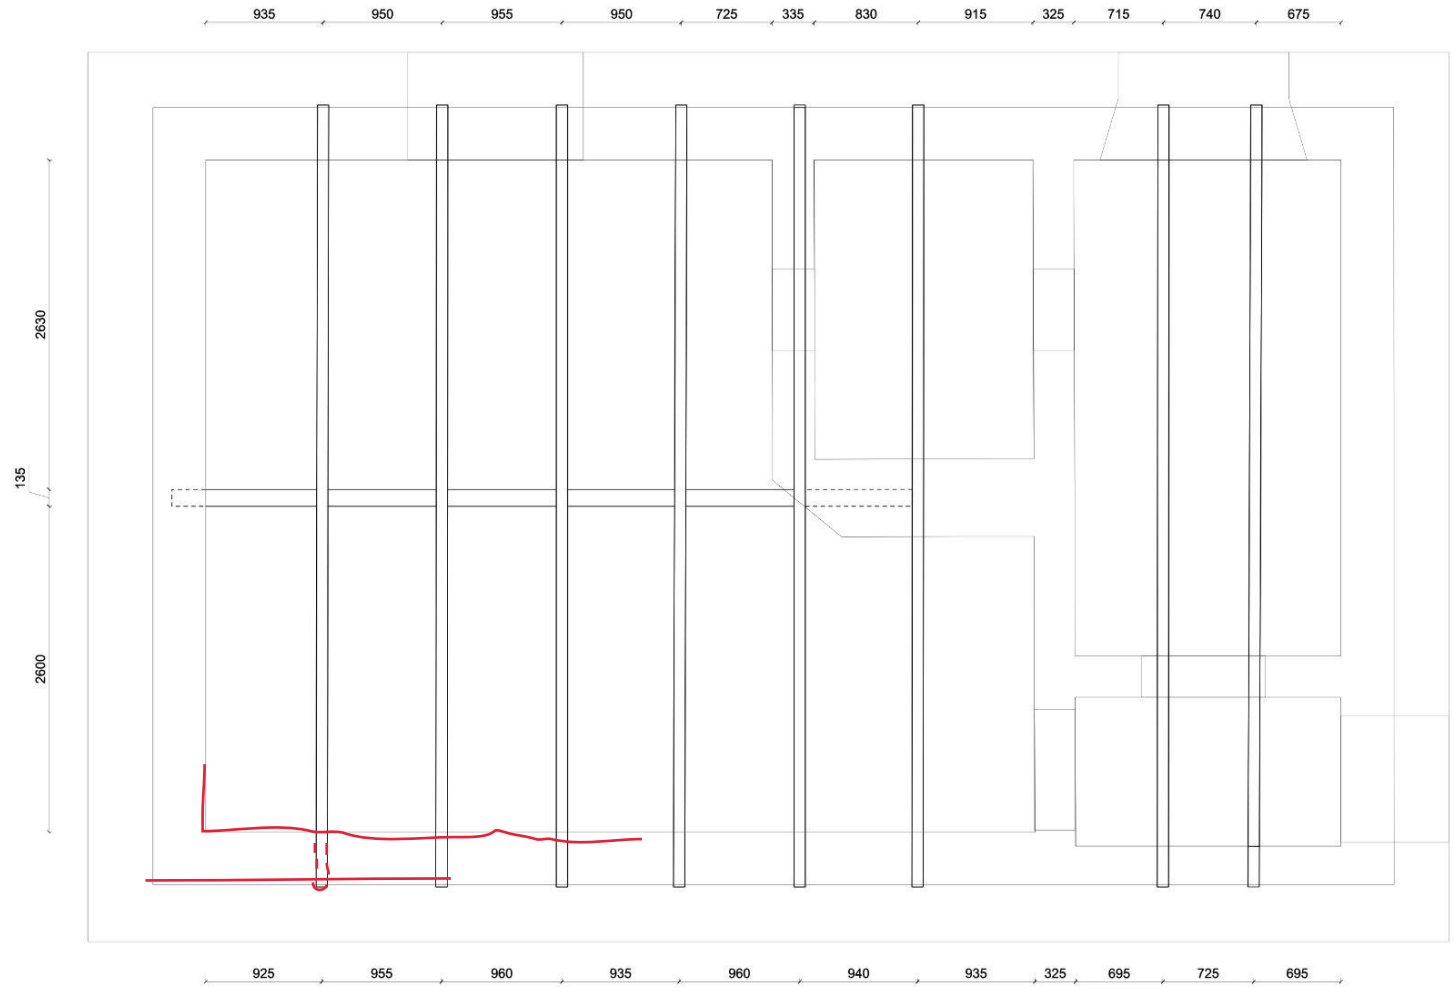
Välipohjan poikittaisleikkaus (ei mittakaavassa, tulee 1:50)
