Sinebrychoffin huvila-alueen meijerin ovet, ikkunat ja ilmanvaihto

Aapo Niinikoski, Anna Poikulainen, Anttoni Niskanen

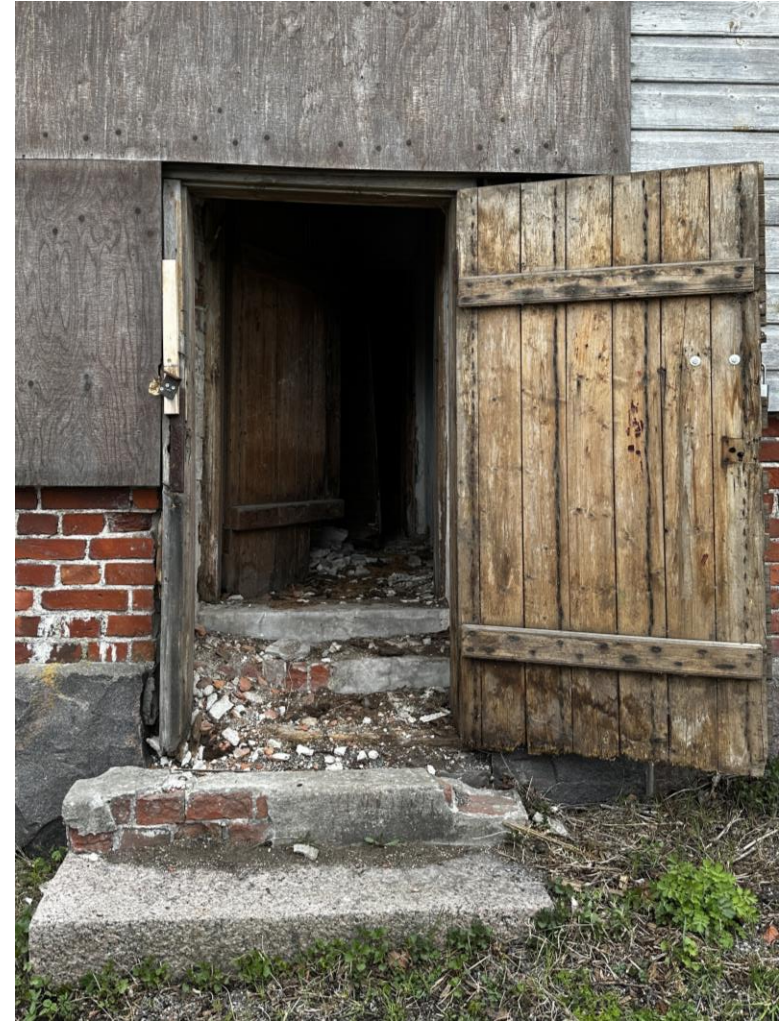
Ulko-ovi

Meijerin ulko-ovi on ulos aukeava, puurakenteinen pienaovi.

Pienat on alun perin kiinnitetty pystypuihin puutpeilla, myöhemmin on lisätty naulat.

Saranan puoleisesta puutapista voidaan tulkita, että ovi tai sen materiaaleja on kierrätetty ja saahaamalla sovitettu nykyiselle paikalleen.

Oven ulkopuolella on vaakarimotus, joka on maalattu punaruskeaksi. Rimat on naulattu.

Oven yleiskunto on heikko. Metallinen lukkopesä on ruostunut ja varsinkin oven alaosa ja kynnykset lahonneet.

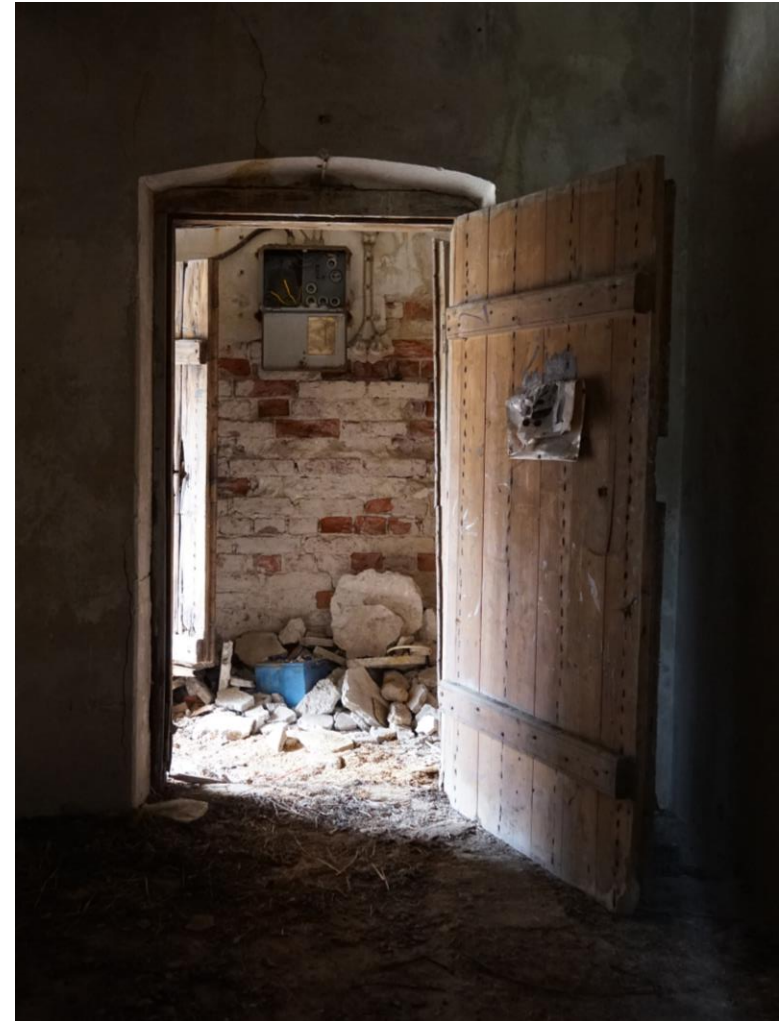
Eteishuoneen o vet

Rakennuksen eteihuoneessa on kolme samanlaista ovea, ulko-ovelta sisään nousevien portaiden yläpäässä ja molempiin eteisestä aukeaviin huoneisiin. Ovet vastaavat rakenteeltaan meijerin muita pienaovia. Kaksi ovista aukeaa eteiseen, itäisen huoneen ovi sisälle huoneeseen.

Seinät on holvattu karmien yläpuolelta.

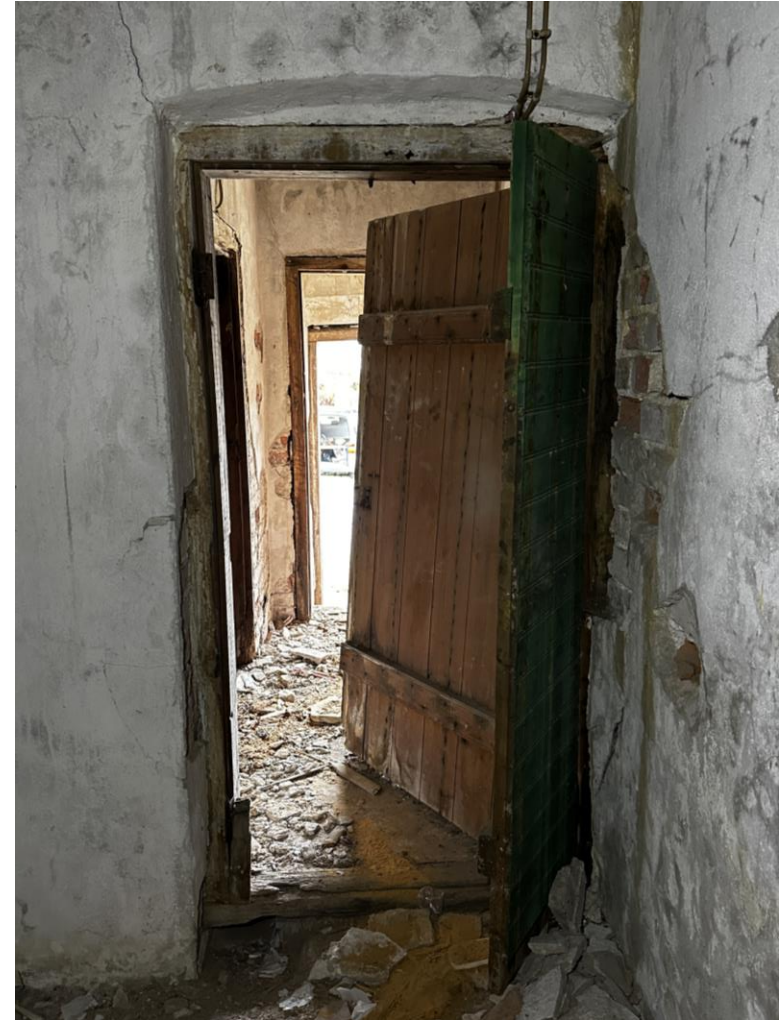
Pariovi

Rakennuksen perällä sijaitsevan huoneen ovi on ollut kaksiosainen saluunaovi.

Ovi vastaa rakenteeltaan meijerin muita ovia. Pienat on sijoitettu uriin ja kiinnitetty puutapeilla. Kulkuaukon toisella puolella sijaitseva eteishuoneen ovi on kiinnitetty samaan karmiin.

Huoneen puolella oleva vaakarimotus on maalattu kirkkaanvihreäksi.

Toinen kahdesta ovesta puuttuu.

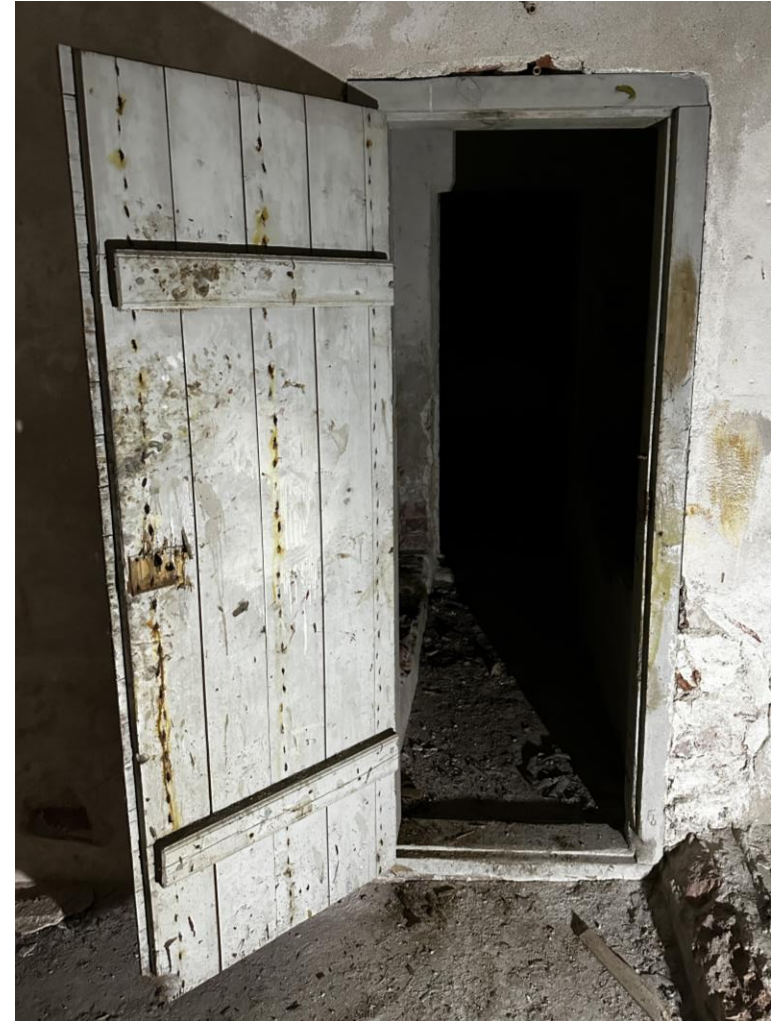
Kylmähuoneen o vet

Ikkunattoman huoneen molemmin puolin on ollut kaksi samanlaista pienaovea, jotka on kiinnitetty samaan karmiin.

Pienat on kiinnitetty puutapeilla. Oven ulkopuolella on vaakarimotus. Rimat on naulattu. Rimat, huullos ja kaksi peräkkäistä ovea ovat pitäneet huoneen lämpötilan matalana.

Karmit ja ovet on maalattu vaaleansinisiksi molemmin puolin.

Yhtä lukuunottamatta kaikki ovet puuttuvat.

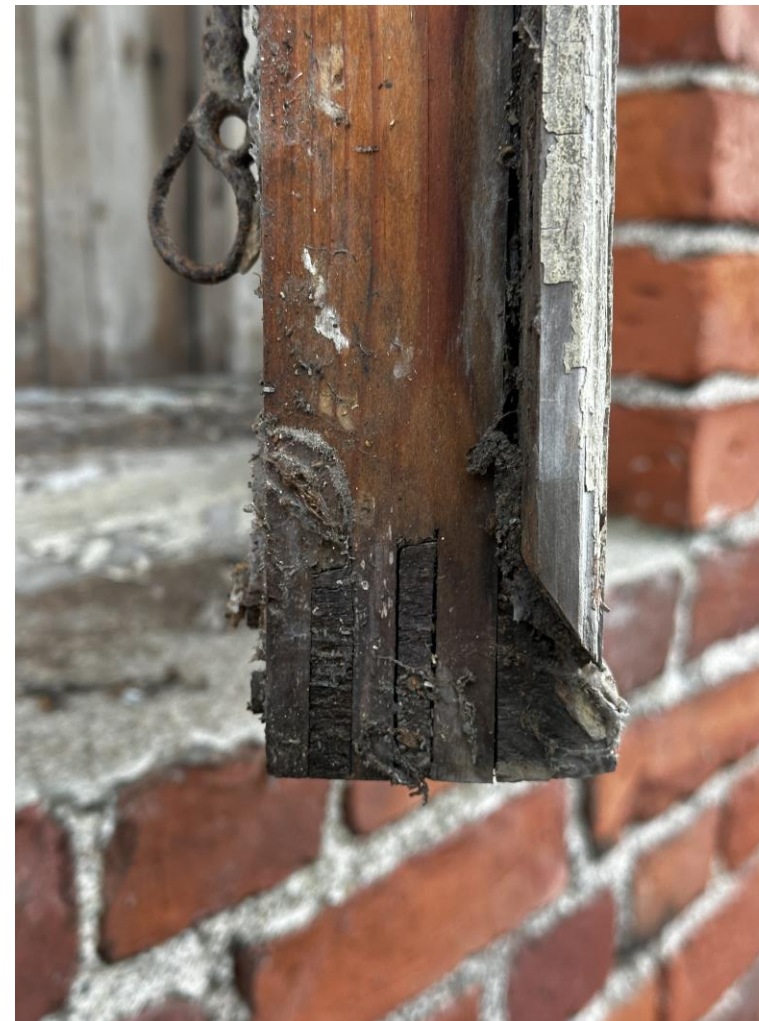
Ikkuna pohjoiseen

Pohjoiseen ilmansuuntaan avautuva ikkuna koostuu välikarmillisesta kaksilehtisestä ulospäin aukeavasta yksilasisestä rakolistallisesta kitti-ikkunasta. Molemmat ikkunalehdet ovat jaettu vaaka- ja pystyvälipuitteille 2x3 ruudukolla. Ikkunalehden alapuiteessa ei ole vesiuraa ja ikkunalehdet kiinnittyvät suljinheloilla postipuuhun.

Postipuuhun, sekä ylä- ja sivukarmeihin kiinnittyy 2x3 jolla halkaisijaltaan 15mm rautaputkesta oleva säleikkö, joka noudattaa samaa jakoa vaaka- ja välipuitteiden kanssa.

Sisäpuolella ikkunassa on kaksilehtiset puiset luukut, jotka on mahdollista taittaa keskeltä pienemmäksi. Lisäksi ikkunan sisäpuolen karmeissa oli viitteitä irroitettavasta ikkunalehdestä.

Sekä ulko-, että sisäpuolelta ikkunan smyygi on viistetty alaspäin viettäväksi. Sisäpuolella smyygi noudattaa holvausta päästäen valoa enemmän sisälle.

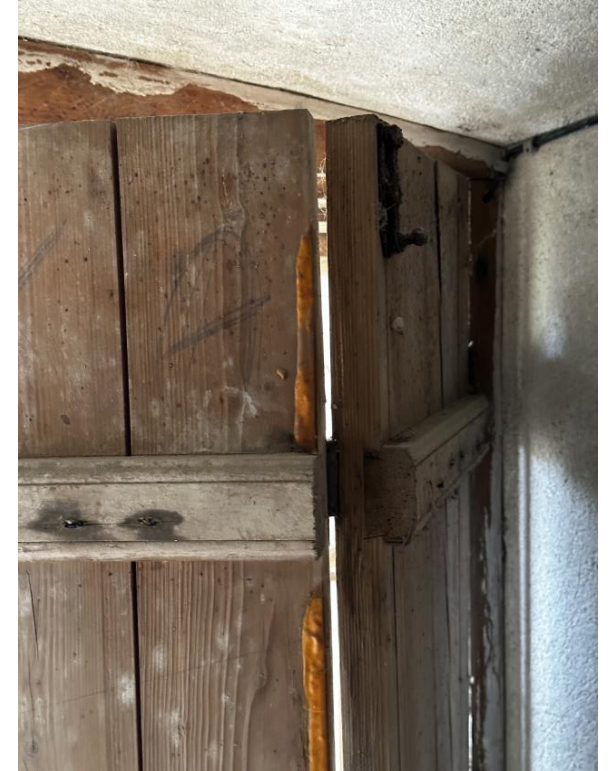
Karmin sisäpuolelle kiinnitettävä ikkunaluukku

Postipuun heloitus
mahdolliselle
irtonaiselle
ikkunaluukulle

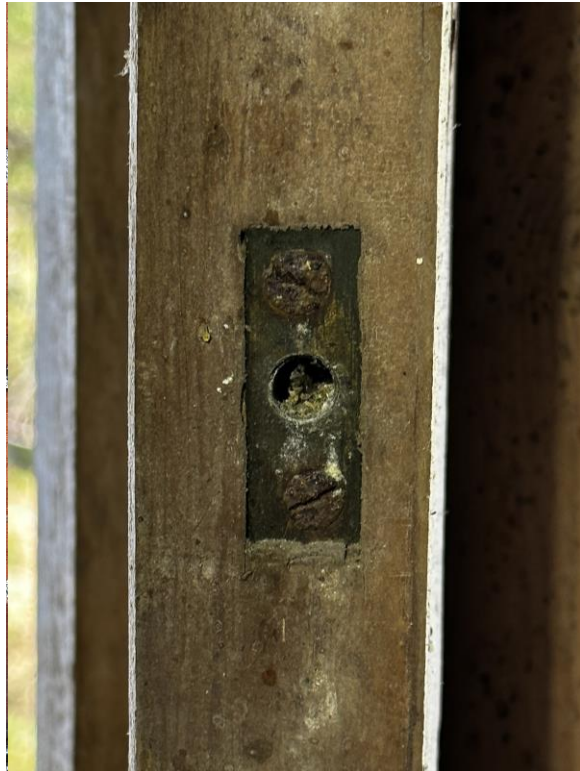
Viitteitä
eristysteipistä
ikkunan yläkarmissa

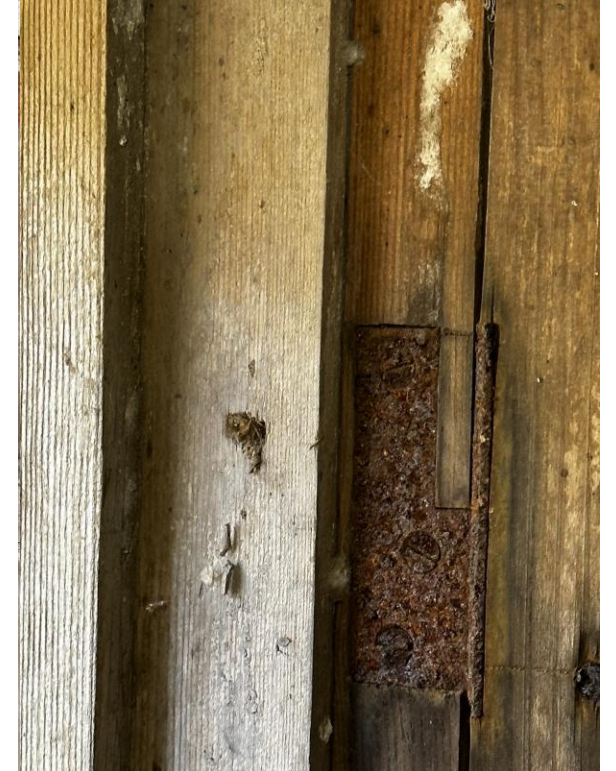
Detailj kuvia mahdollisesti paikalla valmistetusta ikkunasta

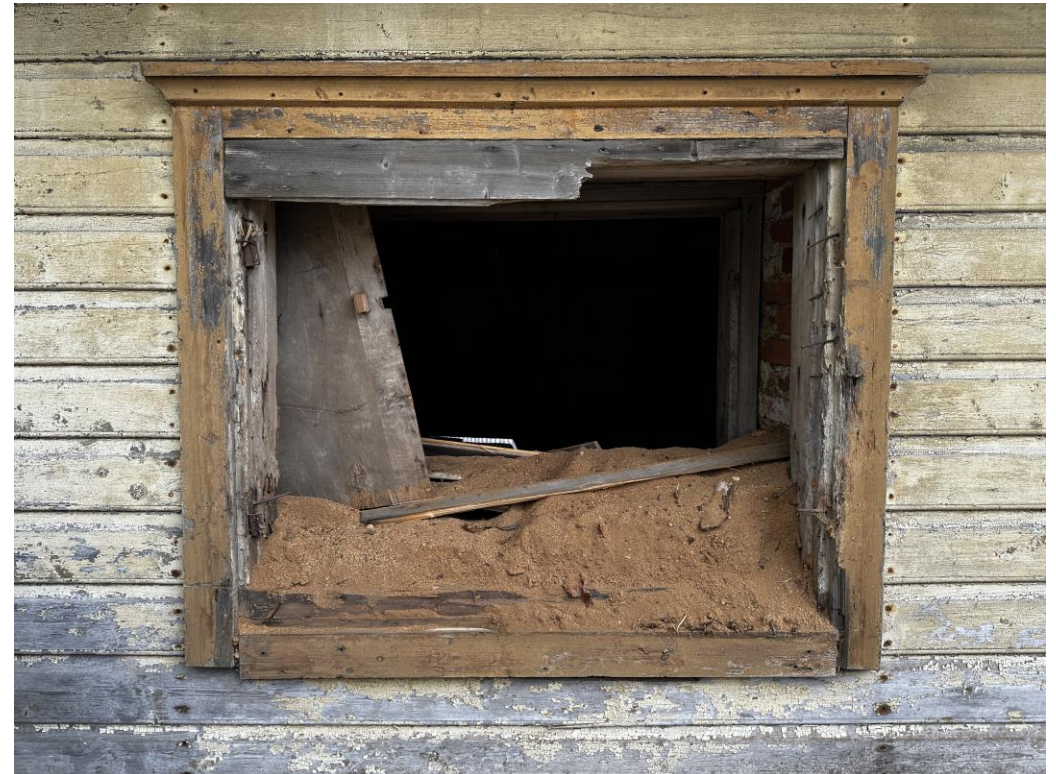
Aukko pohjoiseen

Materiaali,
Rakenne,
Käyttö?
