# KATTORAKENTEET

HAUHONTIE 6

*ARK-E1017 Perinteiset rakenteet 26.5.2021*

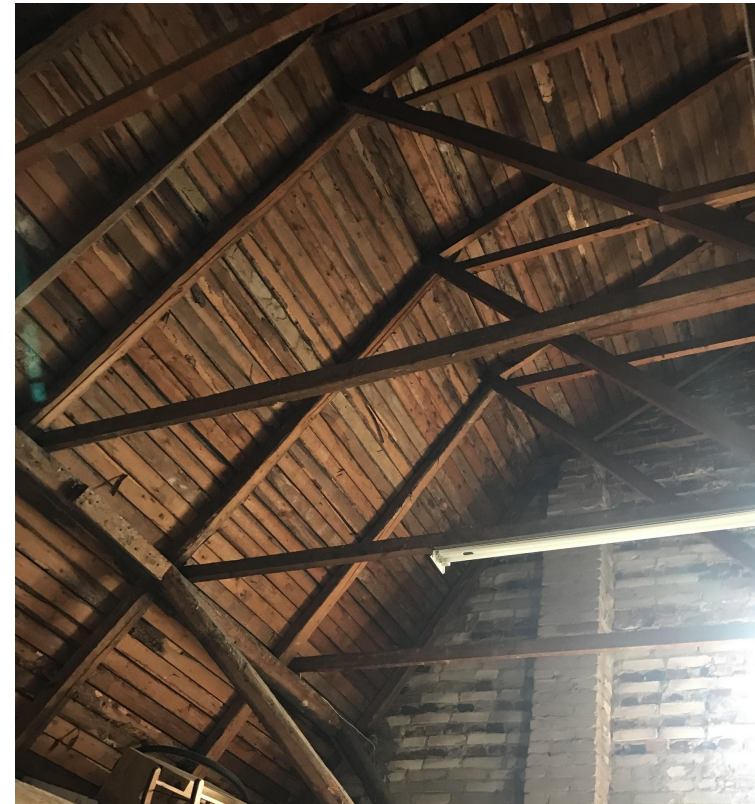
Rakennuksen Keiteleentien puoleisessa muuratussa päädyssä on kaksi pilasteria. Ylempi kitapuu tukeutuu muuratun pilasterin päälle.

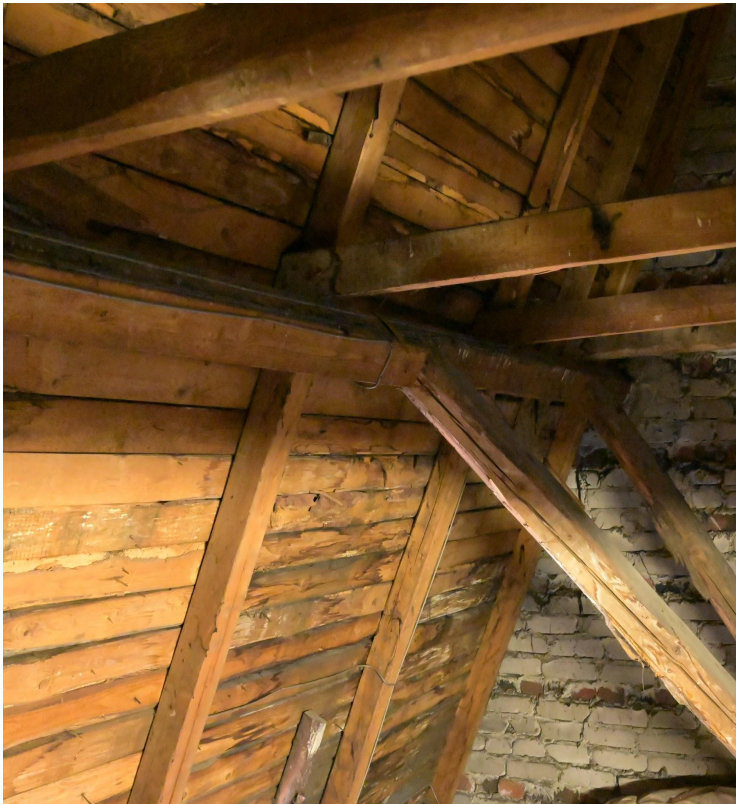
Vinotuet kannattelevat pitkittäissuuntaista vuoliaista. Kitapuut tukeutuvat vuoliaiseen ja liittyvät selkäpuihin naulaliitoksella.

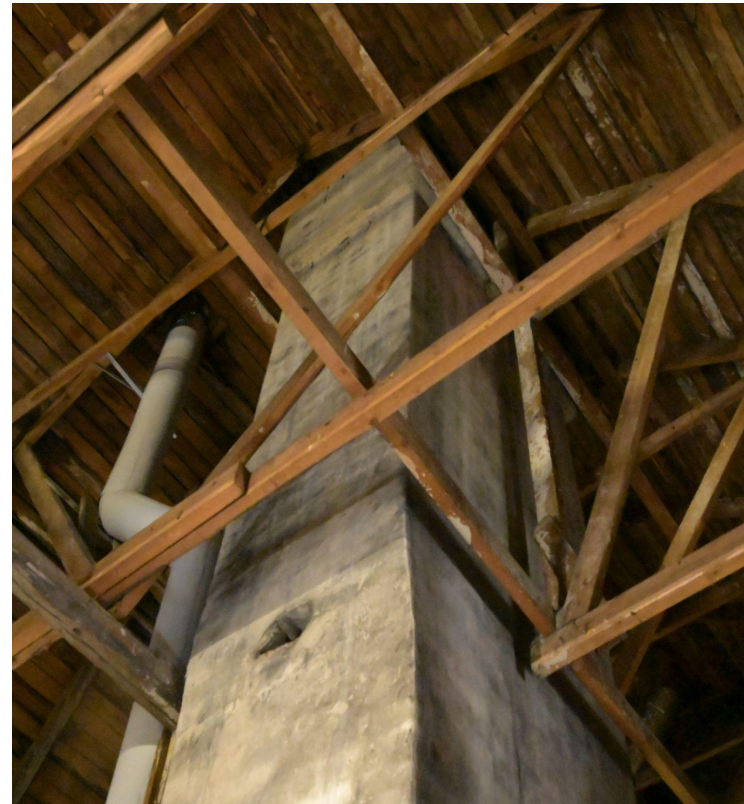
Puurakenne kiertää piipun. Vekselpalkit sitovat kattotuolit toisiinsa piipun molemmin puolin.

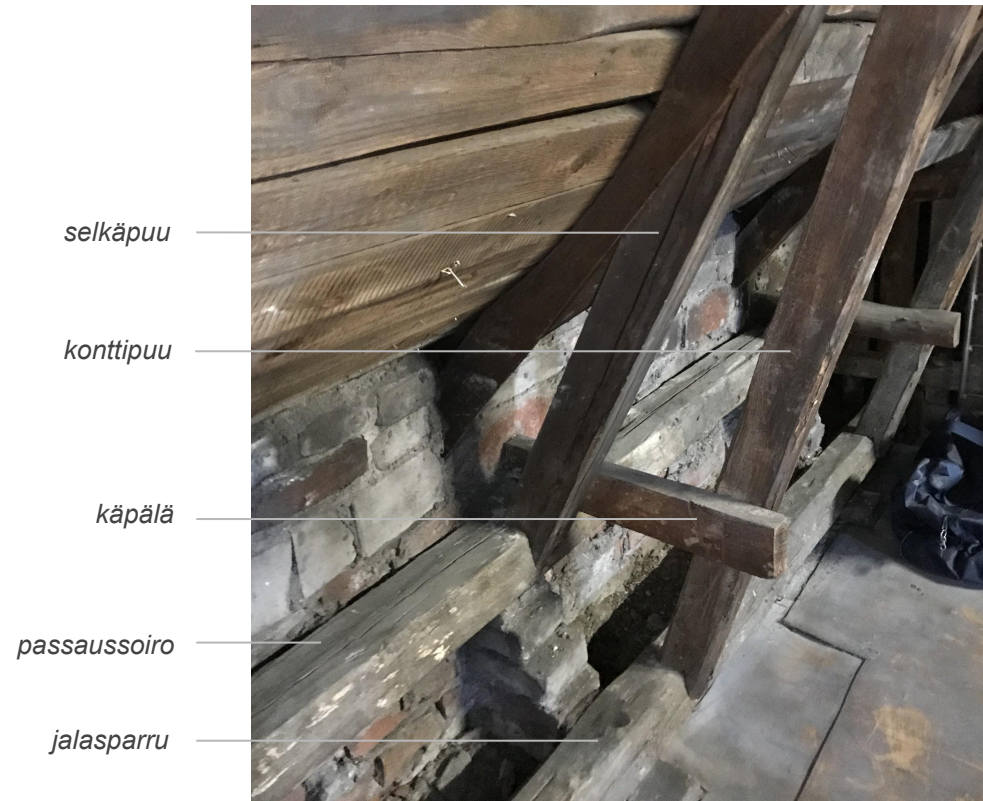
Passaussoiro on tuettu yläpohjan päälle ulkoseinän viereen siihen liittyvin tiilimuurauksin. Jalasparru on tuettu yläpohjan päälle yksittäisillä tiilillä.

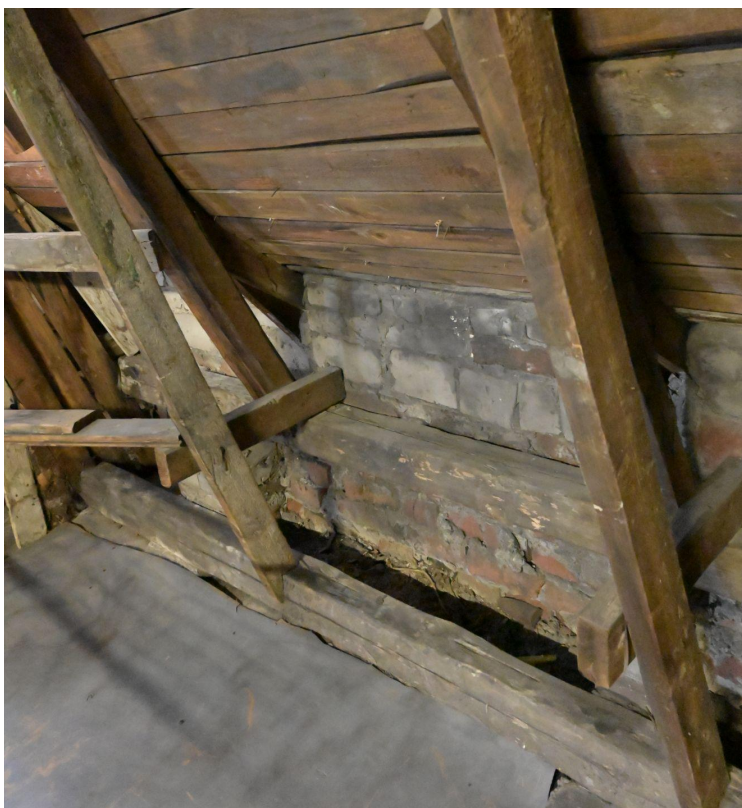
Kontti on toteutettu hyvin kapeana kolmiona. Selkäpuuhun ja jalasparruun tukeutuva kattotuolirakenne toistuu noin metrin välein.

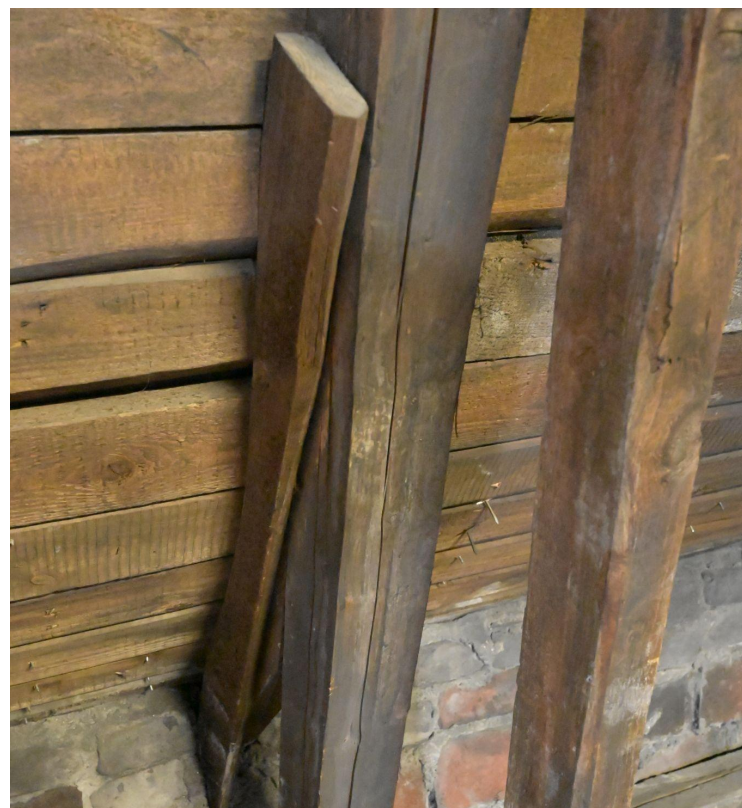
Selkäpuihin kiinnittävät ja ulkoseinän muuraukseen liittyvät laudat tukevat vesikaton lappeen kaareutuvaa muotoa.

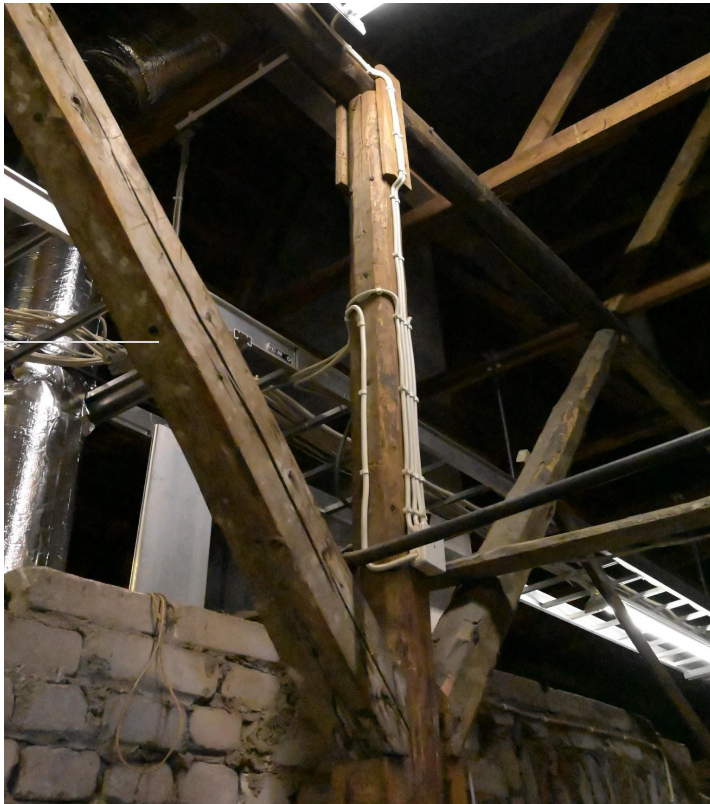
Pystytuki koostuu pystysuorasta pilarista ja siitä haarautuvista vinopuista eli vitaposkista.

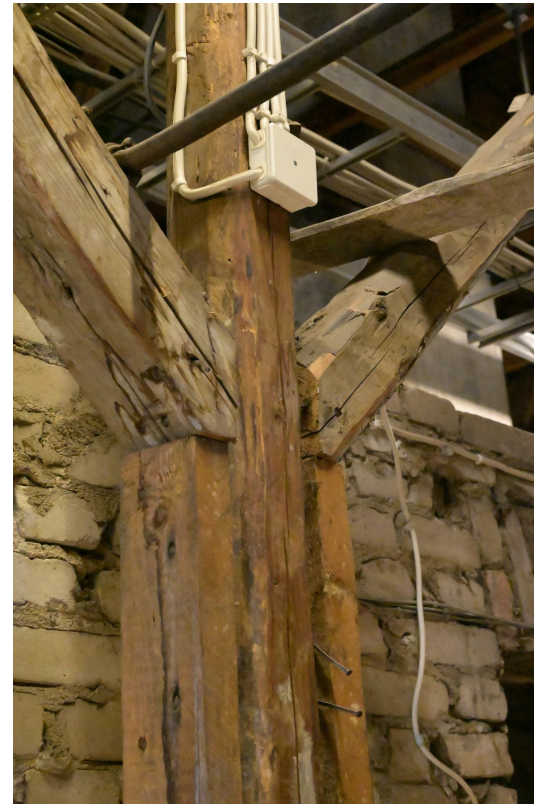
Pystytuet ovat kirveellä veistettyä 5" x 5" vahvuista puutavaraa. Vinopuiden liitoskohdat on tuettu pilarin kylkeen naulatuilla soiroilla.

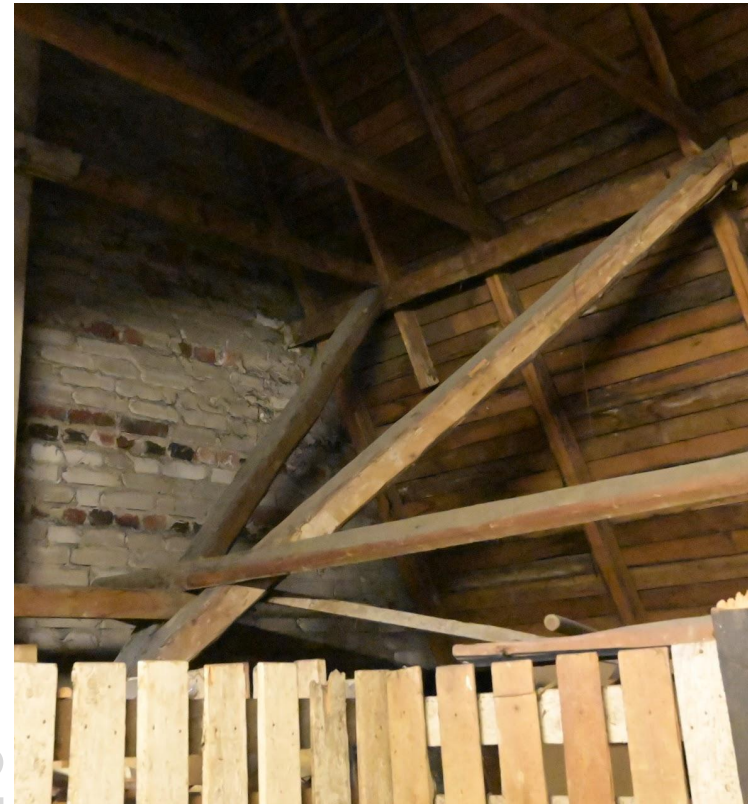
Kuvassa näkyy, kuinka vinotuki liittyy vuoliaiseen muuratun päädyn kohdalla.

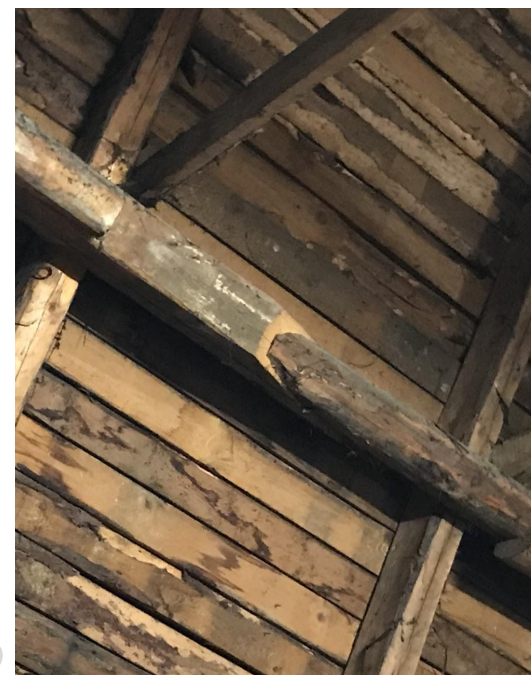
3

Pituussuuntaisen vuoliaisen jatkos on toteutettu lovetuna.

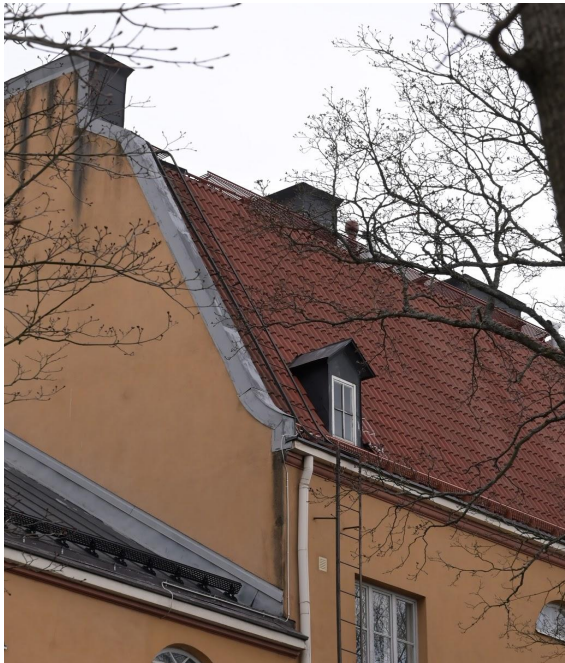
Katossa on tiilikate, jolle on ominaista jyrkkä kattokulma verrattuna peltikatteeseen. Korkean mansardikattoisen osan päädyn palomuuuri erottaa siihen liittyvän matalamman osan. Kuva on otettu pihan puolelta.

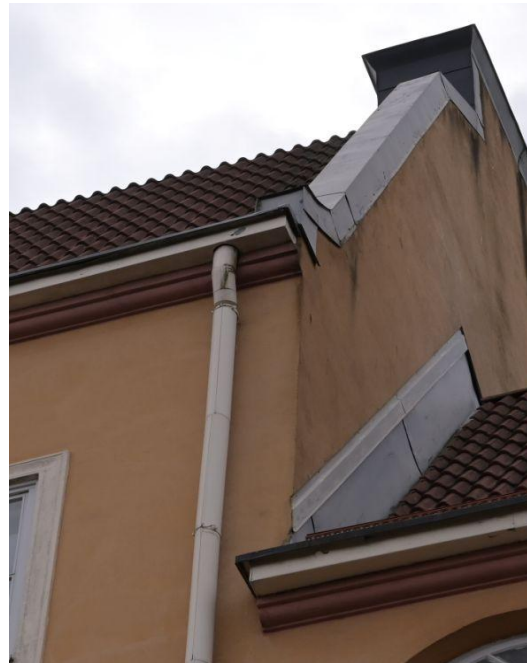
Vesikouru on naamioitu osaksi räystäään koristelua. Katon lape kaareutuu räystäään kohdalla.

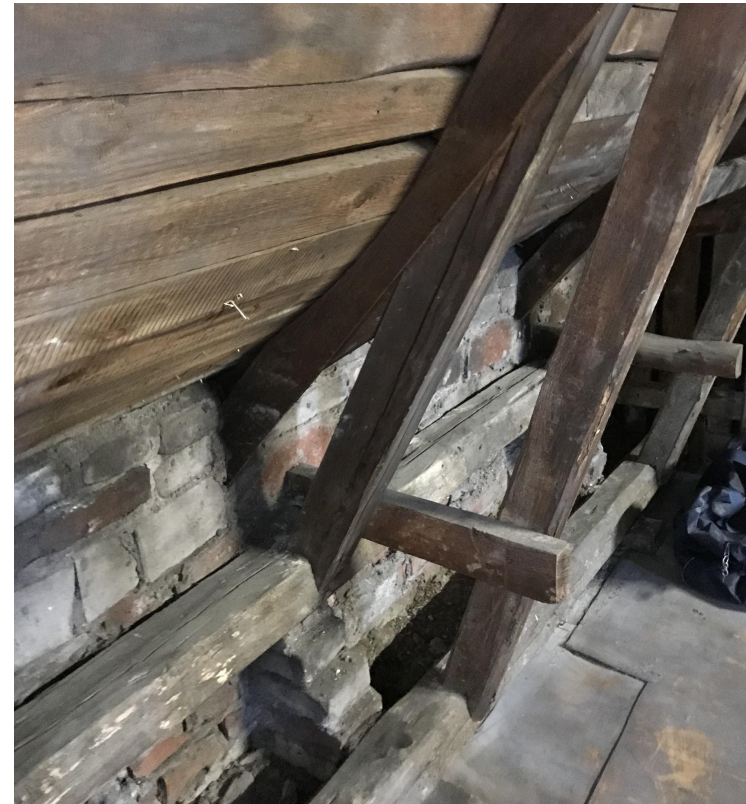
Vesikaton lappeen kaareutuvan muodon hahmottaa ullakolla hyvin. Kaareutuvaa aluslaudoitusta tukee selkäpuuhun kiinnitetty laudanpätkä.

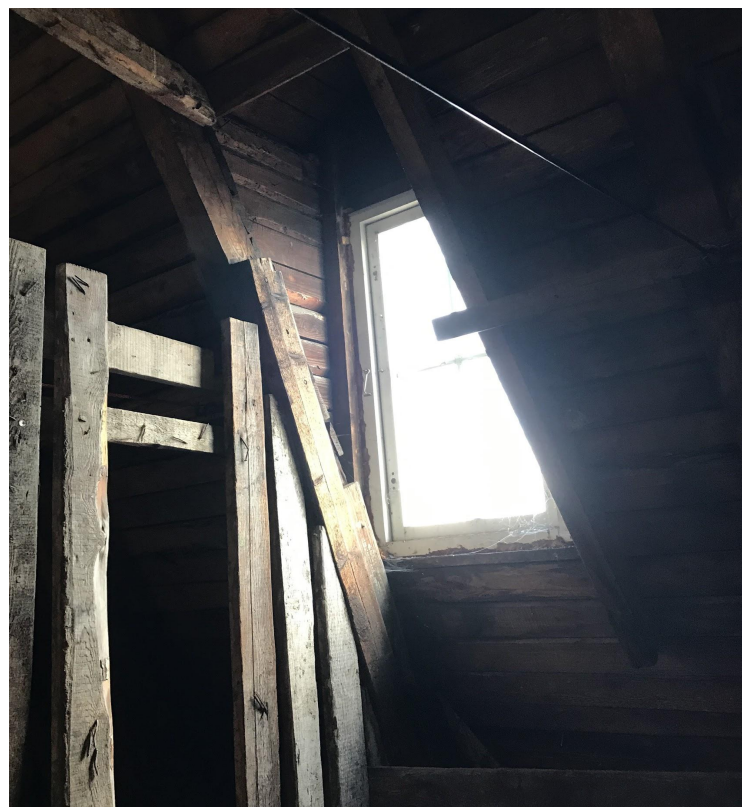
Ikkuna-aukot sijoittuvat kattotuolien väliin. Ns. kattolyhdyille on tehty aukot aluslaudoitukseen.

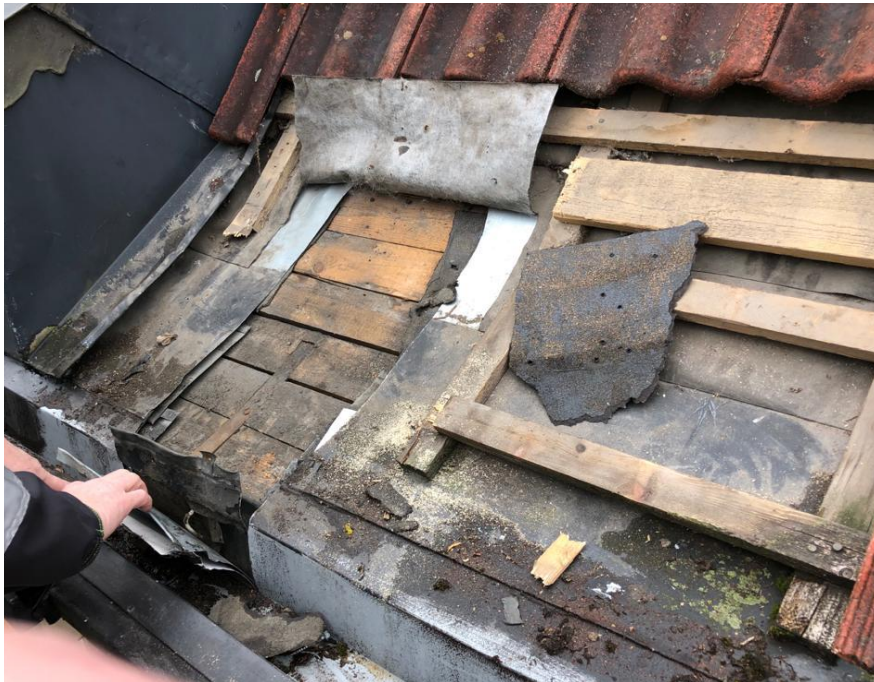
Vesikaton sisäpinnassa on tiivis vaakalaudoitus, jota peittää bitumihuopakermi. Rakenteen päälle on naulattu *tiiliruoteet*, joiden päälle tiilet on ladottu. Tiilet on lyöty kattoon kiinni naulalla niiden yläpäässä olevan reiän kautta. Vesikatto on peruskorjattu vuosina 1991-1992<sup>2</sup>.
