*As Oy Haubon*

# KELLARITILAT & PERUSTUKSET

*Diana Anderson, Ellen Heikkilä, Akileia Krohn, Lauri Kyrö*  
*ARK-E1017 Perinteiset rakenteet*  
*Aalto-yliopisto 2021*

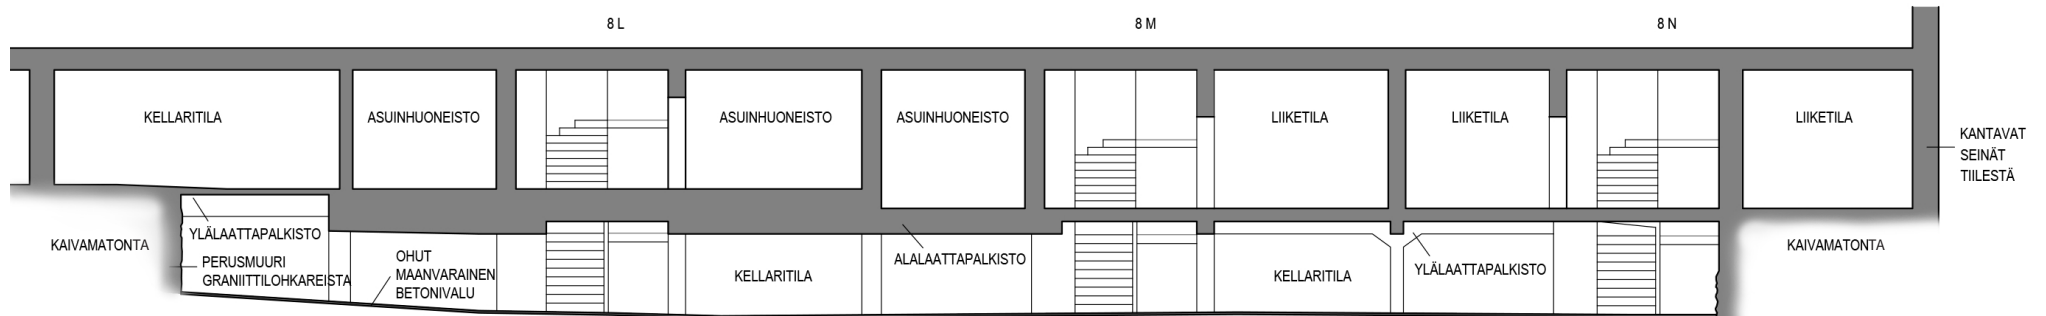
# Luonnos 8 L-N kellaritiloista

8 L-N kellaritilat sijaitsevat muita kellareita kerroksen alempana. 8 M ja N rapuissa kellarin yläpuolella on liiketiloja, 8 L rapussa asuinhuoneisto. 8 K kellaritilat ovat samalla korkeudella 8 L rapun ensimmäisen kerroksen asuinhuoneiston kanssa. Lattiakorko ja huonekorkeus vaihtuvat ensimmäisessä kerroksessa. Toisessa kerroksessa lattiakorko on sama läpi koko talon.

Huonekorkeus vaihtelee myös alemmissä kellaritiloissa. Lattia myötäilee maanpinnan muotoja. Lisäksi katto on välillä huomattavan matalalla. Kellarin molemmissa päissä katto on korkeammalla ja ylälaattapalkisto on näkyvissä.

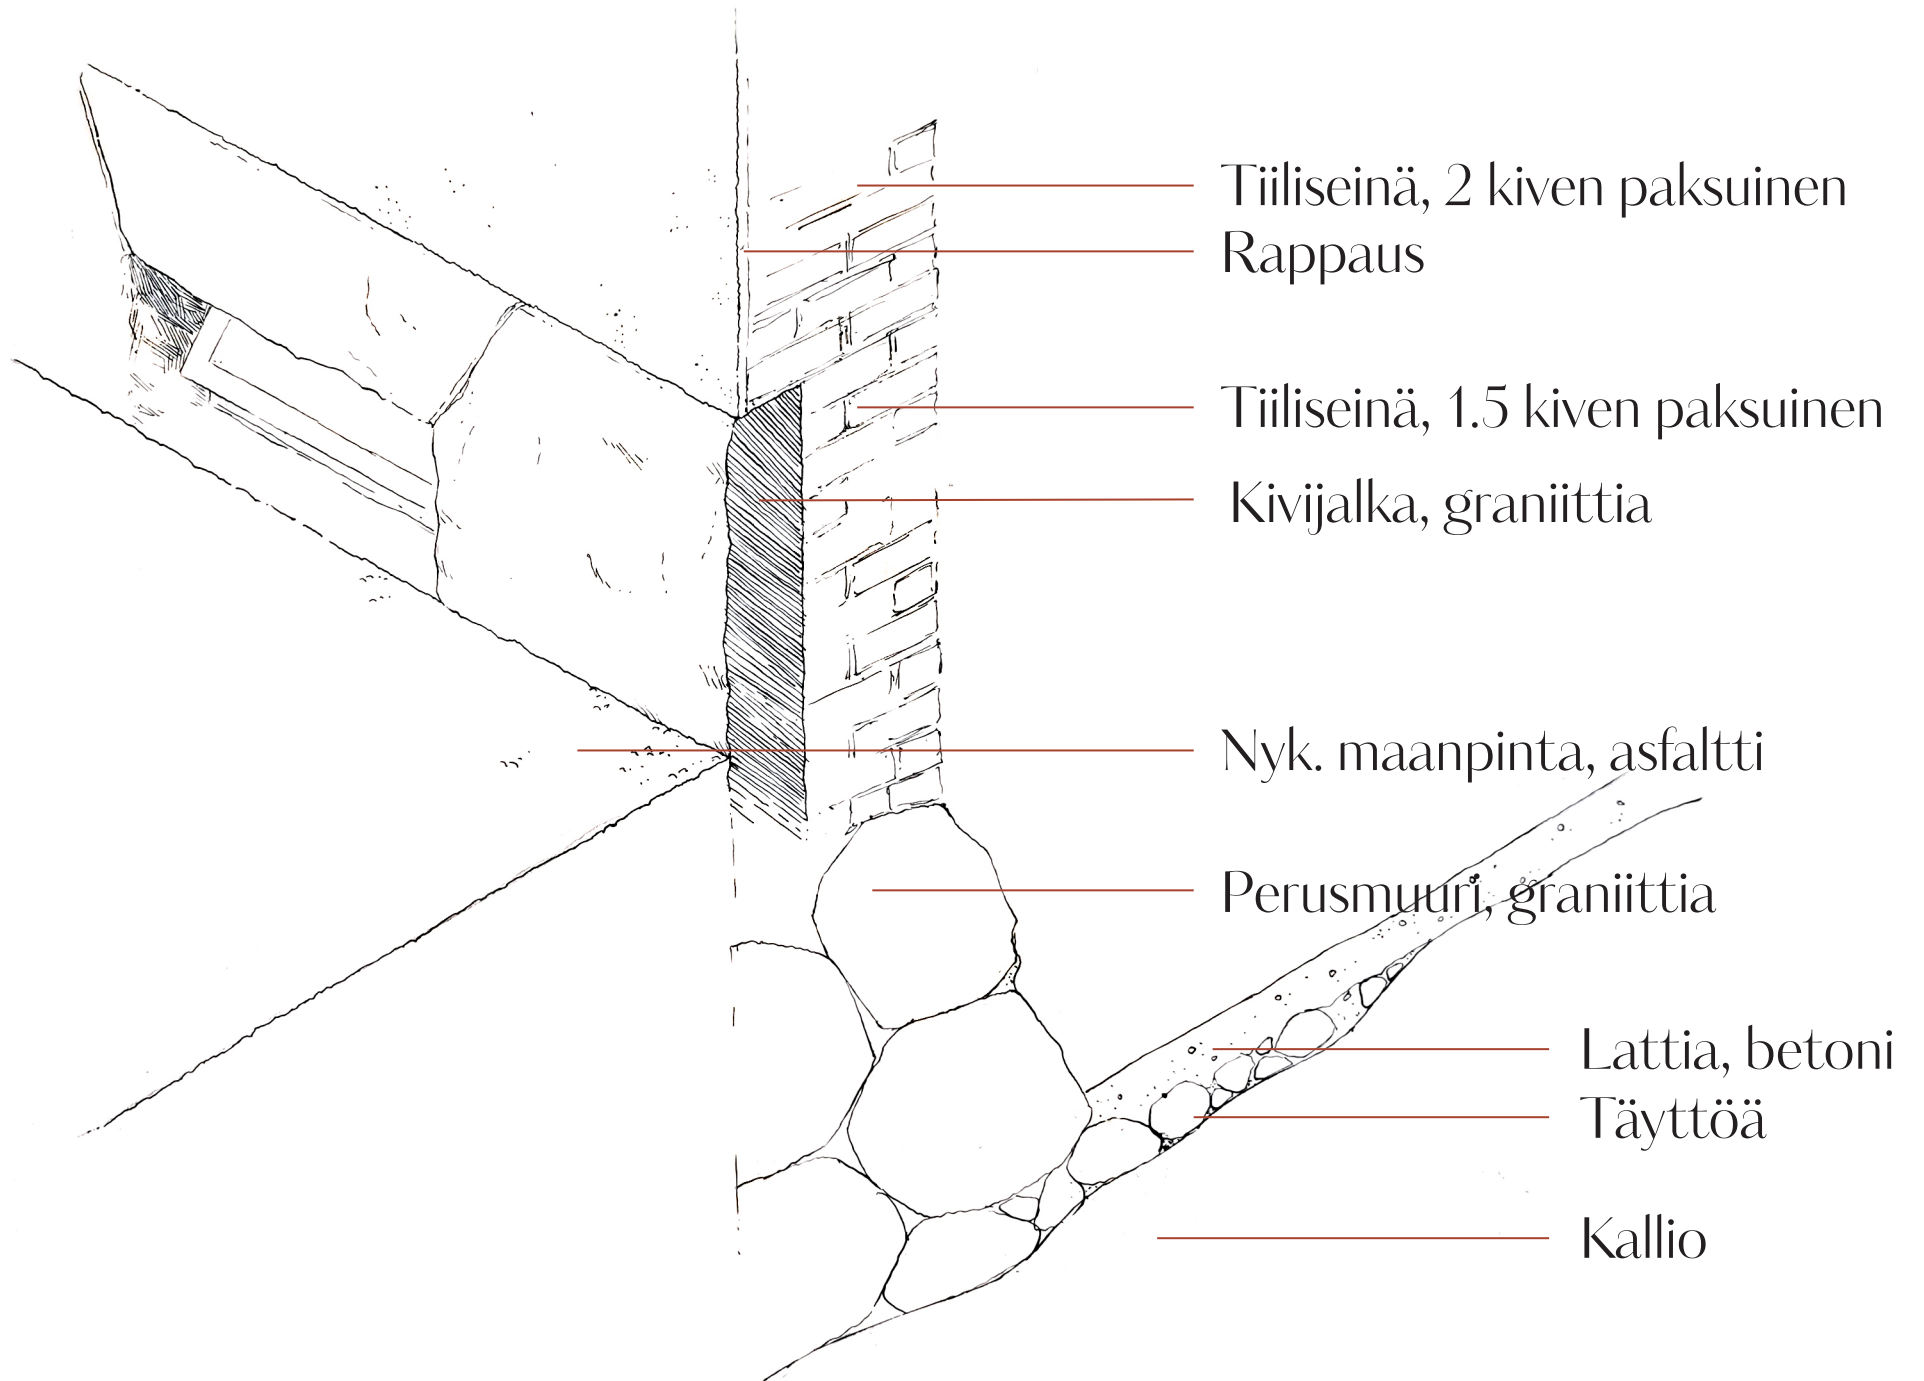
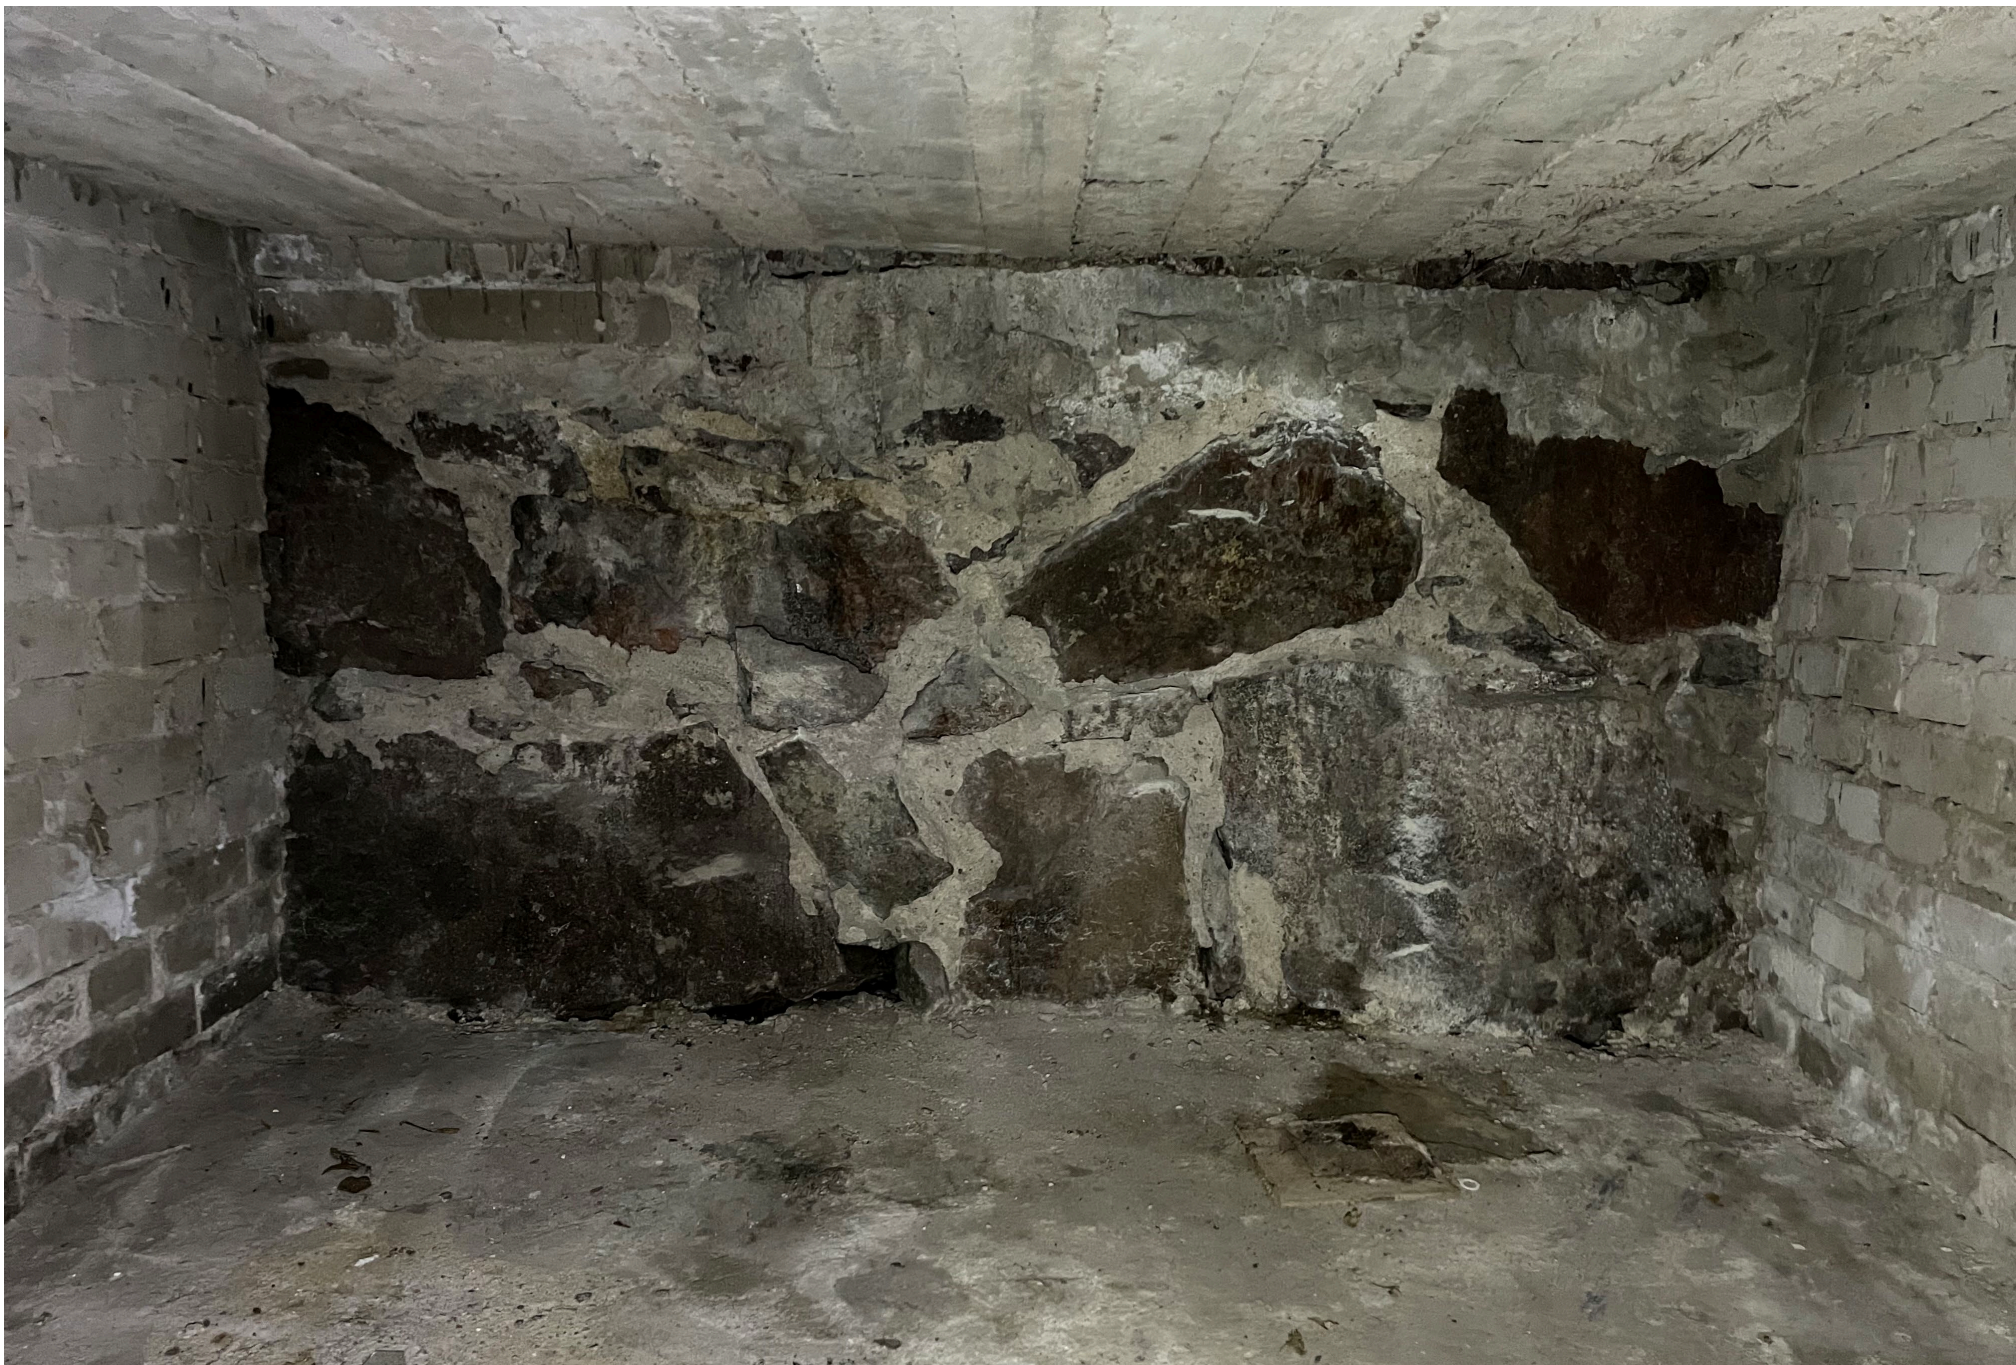
# Luonnos perustusten rakenteista

*Perusmuuri 8 F sisäänkäynnin alla. Katonrajassa näkyy kaistale tiiliseinä kivenlohkareiden päällä.*

*Perusmuuria 8 N kellarissa. Perusmuuri on pääsääntöisesti käsitelty valkoiseksi, kuten tiiliseinätkin. Muurin pinta ei ole aina samassa linjassa tiiliseinän kanssa. Kuvassa näkyy, kuinka perusmuuri ulkonee tiiliseinästä jopa parinkymmenen sentin verran.*
