KIINTEISTÖN KUNTOARVIO

PÄIVÄYS	30.4.2013
PROJEKTI	Kiinteistön kuntoarvio ja PTS
TILAAJA	Espoon kaupunki
KOHDE	Karhusaaren huvila, Hevosmiehentalo, Karhusaarenpiha 5, 02100 ESPOO

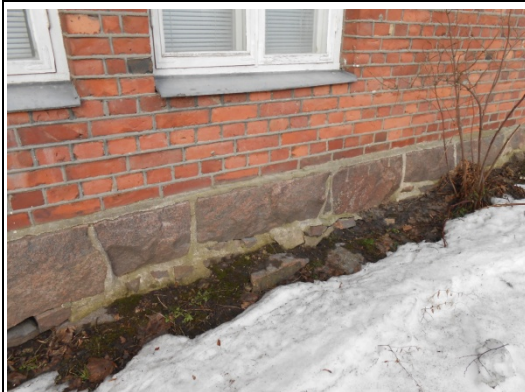
Luonnonkiviperustusten saumoihin on asennettu rakennusvaiheessa asennettu kiilakiviä, joista osa on aikojen saatossa irronnut. Luonnonkivimuurausten saumat ovat paikoin vaurioituneet.

Kiviladonta perustukset

Toimenpide-ehdotukset	Kustannusarvio	Muut tarkennukset
Alapohjan kosteus- ja lämpötekniinen tarkastus	3.000,00 €	
Alapohjarakenteiden korjaustyöt todennettujen puutteiden sekä käyttötarkoituksen asettamien vaatimusten mukaisesti	80.000,00 €	kustannukset tarkennettava tarkastuksen tuloksen perusteella

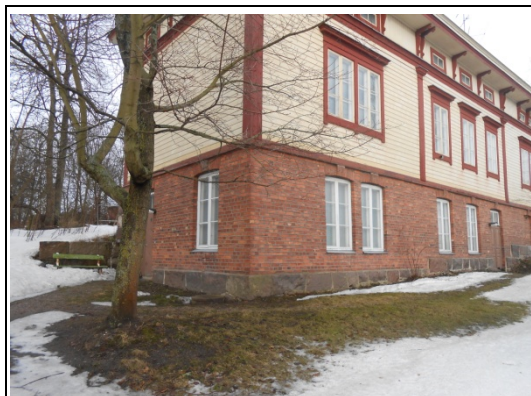
Julkisivut ovat lähtötietojen mukaan kunnostettu vuoden 1987 peruskorjauksen yhteydessä, josta on kulunut n. 26 vuotta. Julkisivujen ulkoverhousien huoltomaalaus on ylitetty ja puurakenteissa esiintyy paikoittain haristumaa, lahovaurioita ja mustapistehometta.

Julkisivujen maalikerroksessa esiintyy halkeilua, lohkeilua ja paikoin maalikerros irtoaa alustasta (höylätyn puun pinnalta) suurina kaistoina. Maalikerroksen irtoaminen viittaa työn toteutusvaiheen virheeseen (alusta liian kostea, esikäsitteily puutteellinen) tai rakenteen kohonneeseen kosteusrasitukseen tai rakenteen kosteusteknisen toiminnan puutteeseen. Lähtötietojen ja kohteessa tehtyjen havaintojen mukaan ei ulkoverhouslaudoituksen taustassa ole toimivaa tuuletusväliä, joka aiheuttaa kosteusteknisen riskin ja lyhentää olennaisesti sekä maalikerroksen että ulkoverhouslaudoituksen käyttöikää.

Hevostmiehentalon julkisivut

Toimenpide-ehdotukset	Kustannusarvio	Muut tarkennukset
Ulkoseinän kosteusteknisen toiminnan tarkastus	1.500,00 €	
Julkisivujen korjaussuunnittelu	6.000,00 €	
Julkisivujen korjaus	80.000,00 €

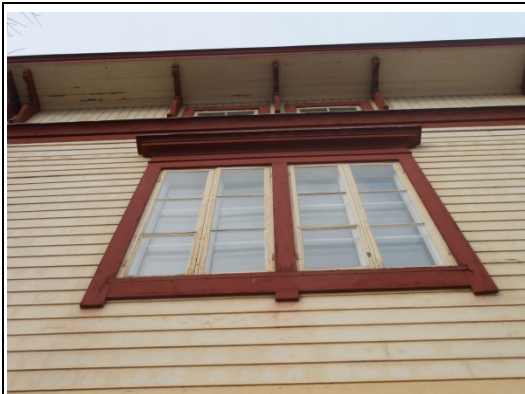
Ikkunoiden ulkopuitteissa, karmien listoituksissa ja vuorilauoissa esiintyy haristumaa, maalikerroksen vaurioita ja paikoittaisia lahovaurioita. Ulkopuitteiden lasituskittaukset ovat kovettuneet ja kittauksissa esiintyy halkeamia.

Puuikkunat

Toimenpide-ehdotukset	Kustannusarvio	Muut tarkennukset
Ikkunoiden kunnostus ja mekanismien huolto	22.000,00 €	julkisivujen kunnostuksen yhteydessä

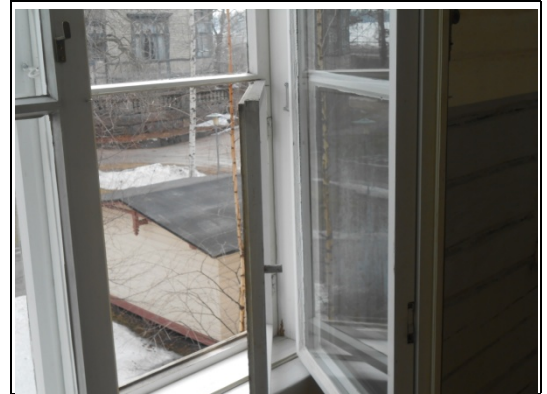
Tuuletusikkuna

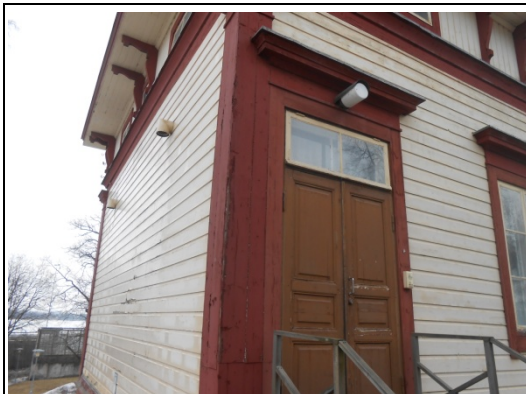
Puuovien käynnissä ja tiiveydessä esiintyy puutteita. Ulko-ovissa esiintyy mekaanisia vaurioita ja käynnin puutteita. Puuovissa esiintyy maalikerroksen vaurioita kuten mm. hilseilyä ja lohkeilua sekä puun haristumista ja halkeilua. Puuovet edellyttävät kunnossapitomenpiteitä lähivuosina ja kunnostuksen yhteydessä on säädettävä käyntivälykset ja kunnostettava ovien mekanismit.

Puurakenteiset ulko-ovet

Toimenpide-ehdotukset	Kustannusarvio	Muut tarkennukset
Ulko-ovien kunnostus	6.000,00 €	julkisivujen kunnostuksen yhteydessä

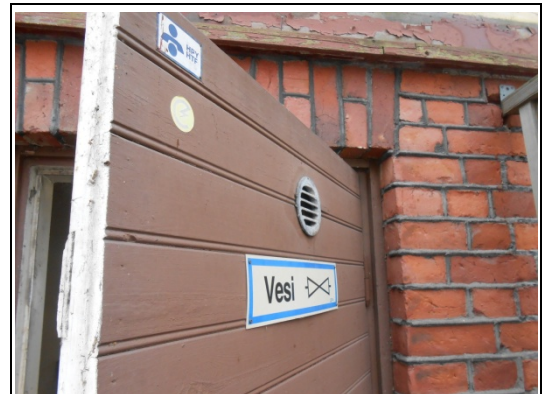
Teknisen tilan ovi

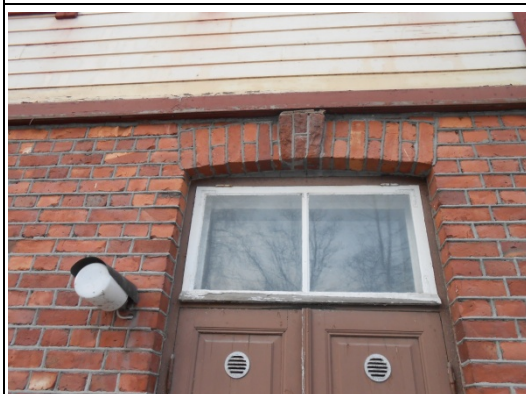
Tuloilmaventtiilit ulko-ovessa

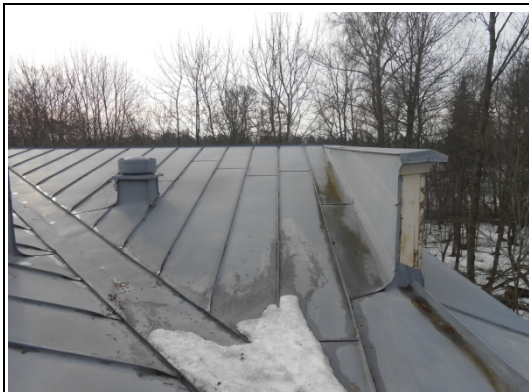
Vesikate on havaintojen mukaan teollisesti pintakäsiteltyä (maalattua). Rivisaumakatteessa esiintyy maalikerroksen paikallisia vaurioita, sinkkikerroksen vaurioita ja peltikatteen ruostumista. Peltikatteessa esiintyy myös mekaanisia vaurioita, jotka ovat todennäköisesti aiheutuneet katolle talviaikaan kertyneen lumen ja jään poistosta.

Rivisaumapeltikatteen sisäjiiri

Toimenpide-ehdotukset	Kustannusarvio	Muut tarkennukset
Vesikaton korjaussuunnittelu	6.000,00 €	
Vesikaton korjaus	25.000,00 €

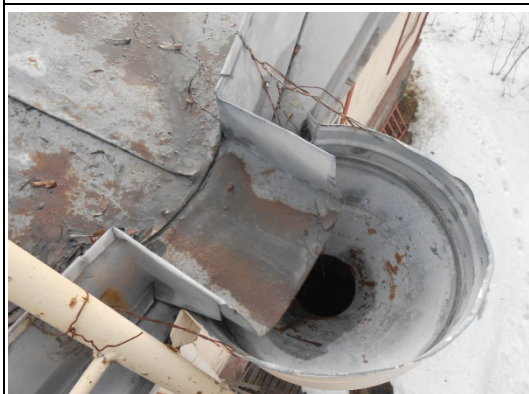
Syöksyputken suppilo, jalkarännin ulosheittäjä

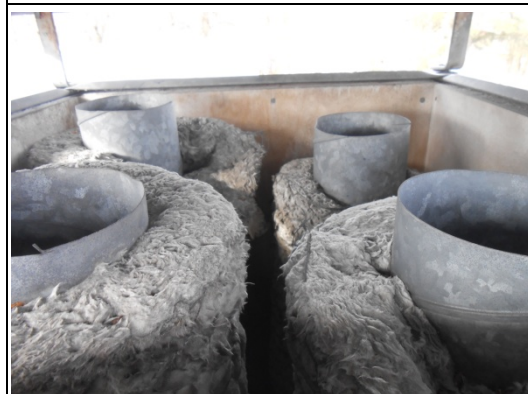
IV-kanavat, eristeet

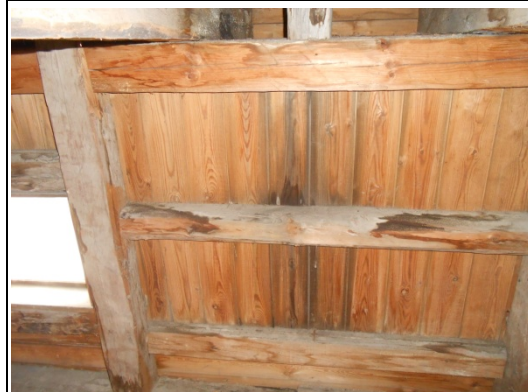
Vesikaton kunto on välttävä ja paikoittain huono. Vesikatto- ja yläpohjarakenteissa esiintyy vuotojälkiä, joista on aiheutunut vaurioita myös 1. kerroksen huonetiloihin. Vesikatto suositellaan korjattavaksi ennen julkisivujen tai sisätilojen korjaus- ja kunnostustöitä.

Vesivuotojälkiä

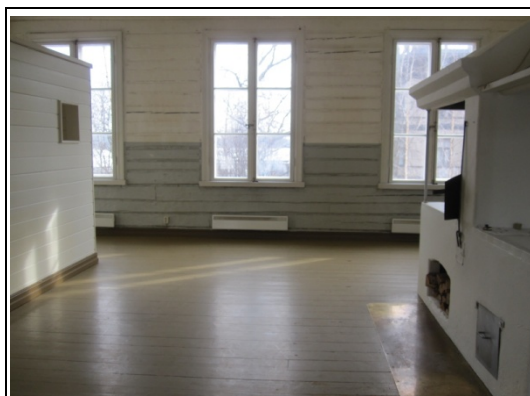
Lautalattia

Toimenpide-ehdotukset	Kustannusarvio	Muut tarkennukset
Tilojen korjaustarpeiden tarkennukset tilojen käyttö-tarkoitusten mukaisesti

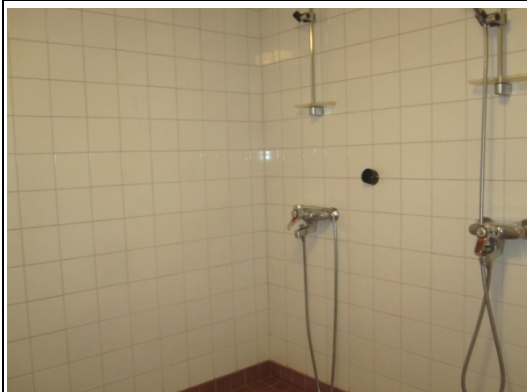
1. kerroksen märkätilojen lattiakaivoihin on asennettu korokerenkaita, joiden tiiveydessä arvioitiin esiintyvän puutteita. Lattiakaivot olivat ruosteessa. Korokerenkaat ovat muovia. Kellarikerroksen saunaosaston pesuhuoneen lattia- ja seinärakenteissa havaittiin kohoneita kosteuspitoisuuksia. Lattiarakenteissa esiintyy kopoja laattoja.

Kellarin pesuhuone

Toimenpide-ehdotukset	Kustannusarvio	Muut tarkennukset
Märkätilojen peruskorjauksen suunnittelu	7.000,00 €	
Märkätilarakenteiden peruskorjaus	80.000,00 €

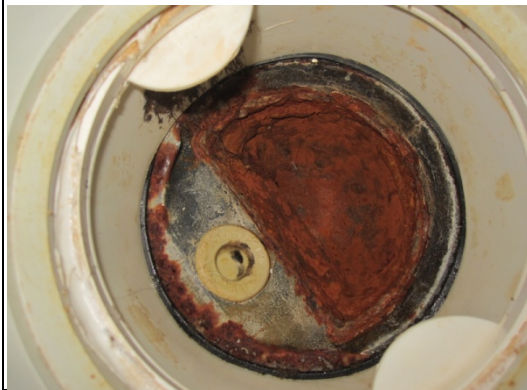
Lattiakaivo ruostunut

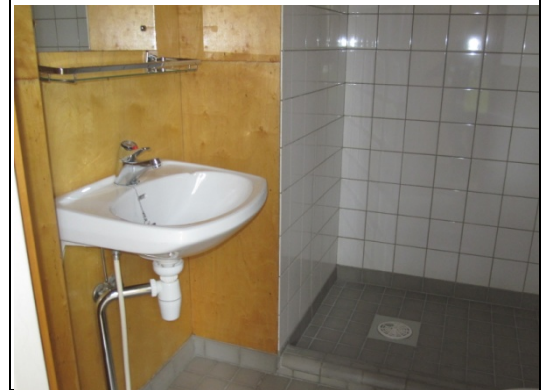
Märkätilojen tekninen käyttöikä on loppunut vaikkakin pintamateriaalit ovat vielä tyydyttävässä kunnossa. Vedeneristysmateriaalit eivät rakennusajankohdan perusteella vastaa nykyään käytössä olevia massamaisia vedeneristeitä, jonka vuoksi rakenteissa esiintyy kosteusvaurioriski.

Asuinhuoneiston märkätila

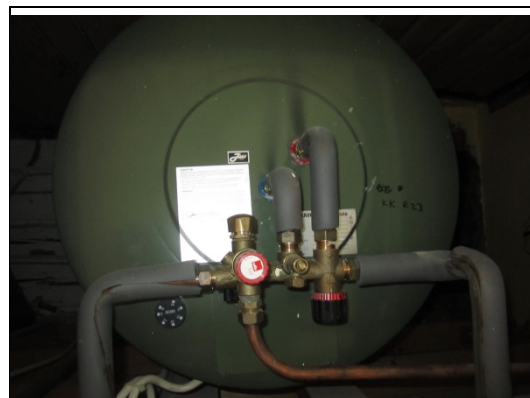
Asunnon lämminvesivaraaja

Toimenpide-ehdotukset	Kustannusarvio	Muut tarkennukset
Lämminvesivaraajien uusiminen: 1kpl 300dm3 ja 4kpl 160dm3	9000€	
Paineenalennusventtiilien asennus	600€

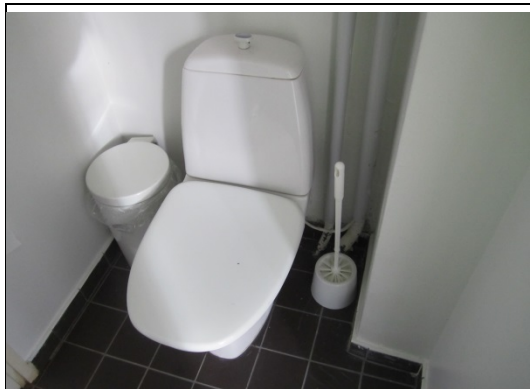
Wc-istuin

Toimenpide-ehdotukset	Kustannusarvio	Muut tarkennukset
Alkuperäisten vesihanojen uusiminen	5000€

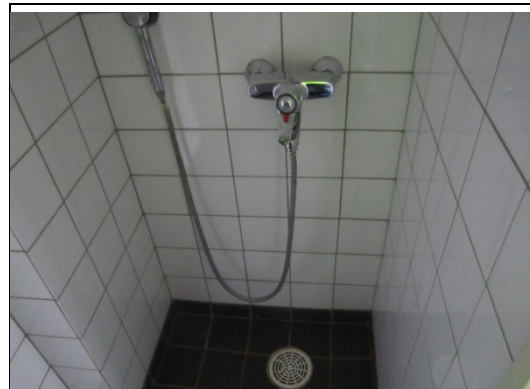
Suihkusekoittaja

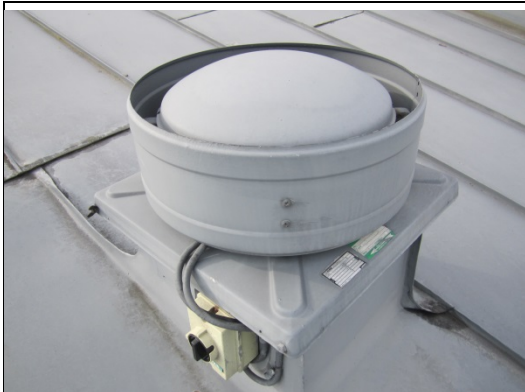
Huippuimuri

Toimenpide-ehdotukset	Kustannusarvio	Muut tarkennukset
Huippuimurin ja kanavapuhaltimen uusiminen	4500€

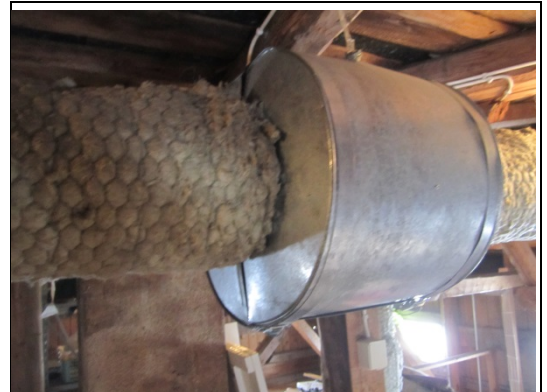
Kanavapuhallin

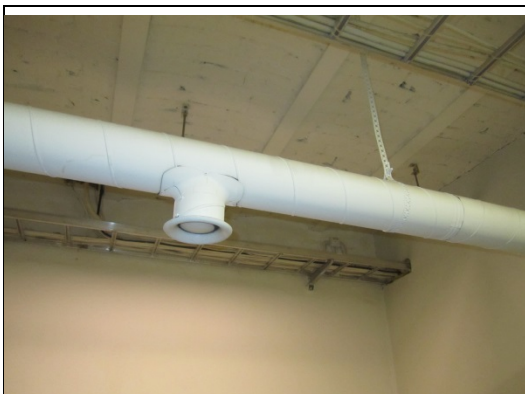
Kellaritilan ilmanvaihtokanava

Toimenpide-ehdotukset	Kustannusarvio	Muut tarkennukset
Ilmanvaihtokanavien puhdistus	1000€	
Liesituulettimen ilmanvaihtokanavan korjaus	600€

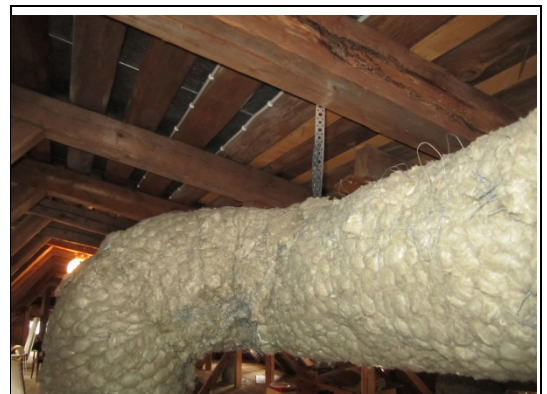
Ullakkotilan poistoilmakanava

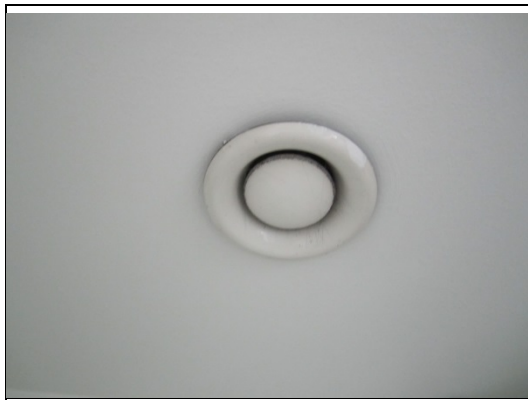
Kellaritilan poistoilmanvaihtventtiili

Toimenpide-ehdotukset	Kustannusarvio	Muut tarkennukset
Ilmamäärien mittaus ja säätö	500€

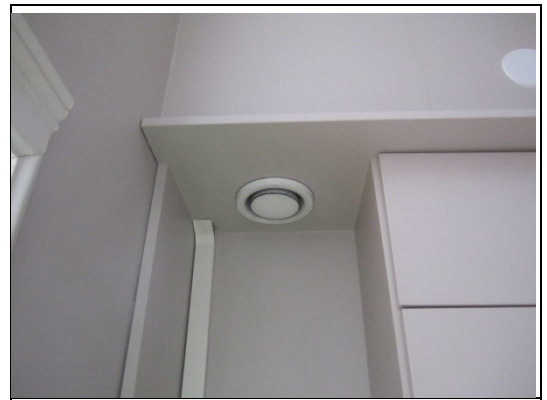
Toimistohuoneen poistoilmaventtiili

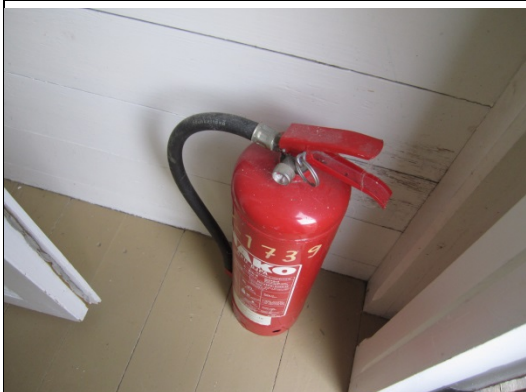
Asuintilojen käsisammutin

Toimenpide-ehdotukset	Kustannusarvio	Muut tarkennukset
Pikapalopostien koeponnistus ja käsisammuttimien tarkistus	600€

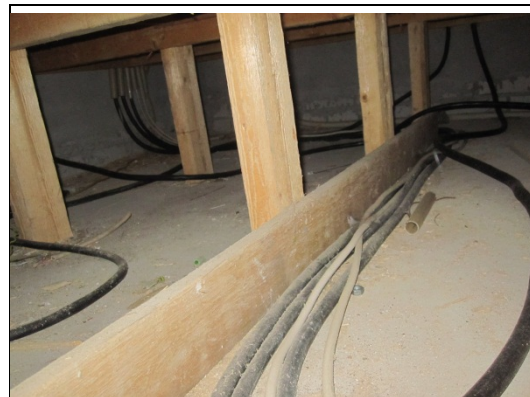
Kaapeliasennukset

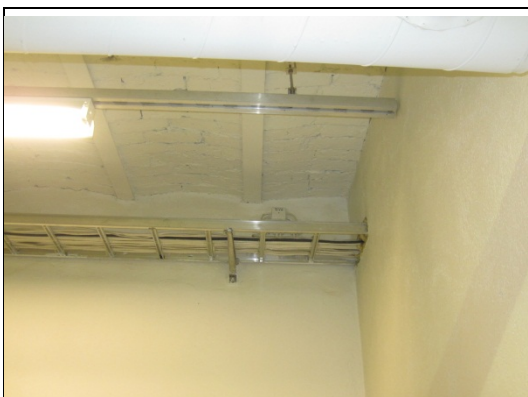
Valaisinripustuskisko

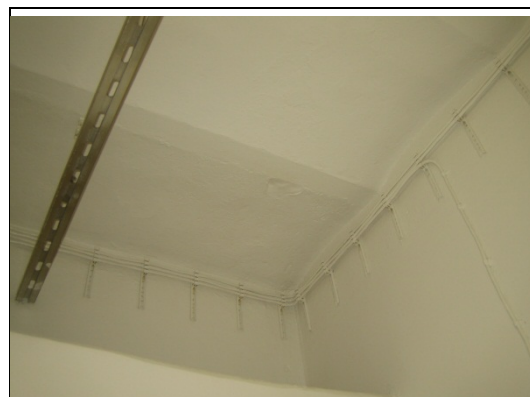
Valaisinripustuskisko ja ankkurikiinnityksiä

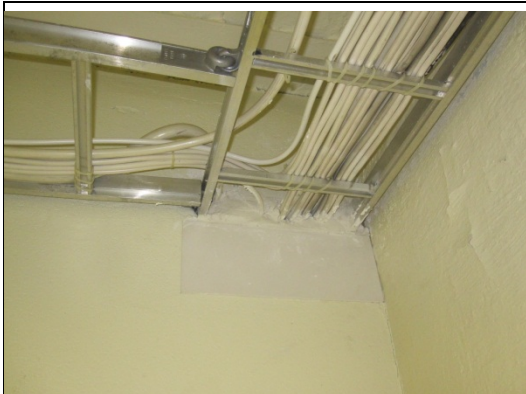
Kaapeliyhlyyn läpivienti

Toimenpide-ehdotukset	Kustannusarvio	Muut tarkennukset
Paloeristuksen parantaminen	500 €

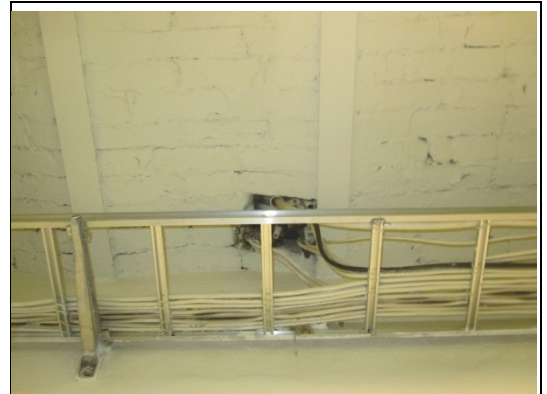
Kaapeleiden läpivienti

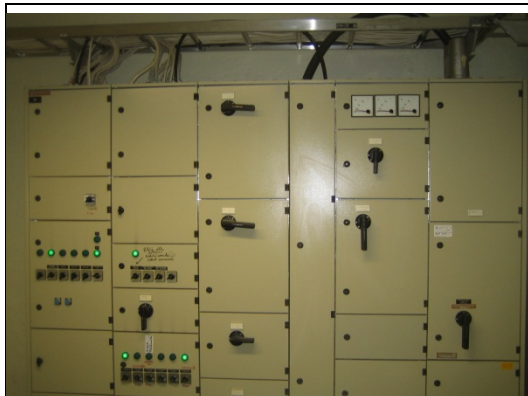
Pää- ja kiinteistökeskus

Toimenpide-ehdotukset	Kustannusarvio	Muut tarkennukset
Maadoitusjärjestelmän parantaminen	1200 €

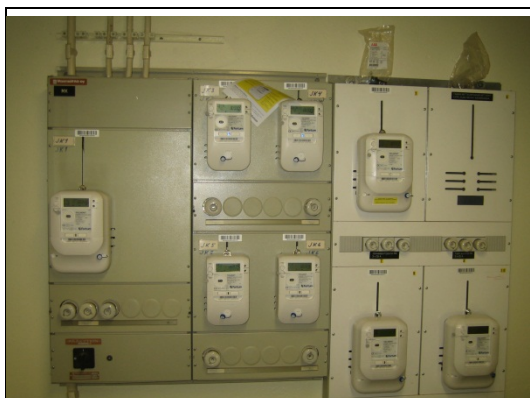
Mittarikeskus

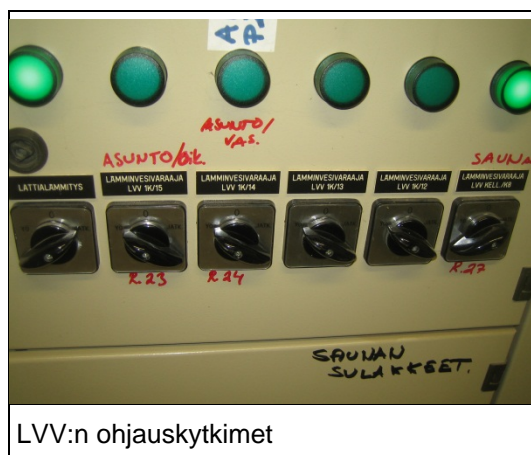
LVV:n ohjauskytkimet

Toimenpide-ehdotukset	Kustannusarvio	Muut tarkennukset
IV-koneiden ohjausjärjestelmän uusiminen	1900 €

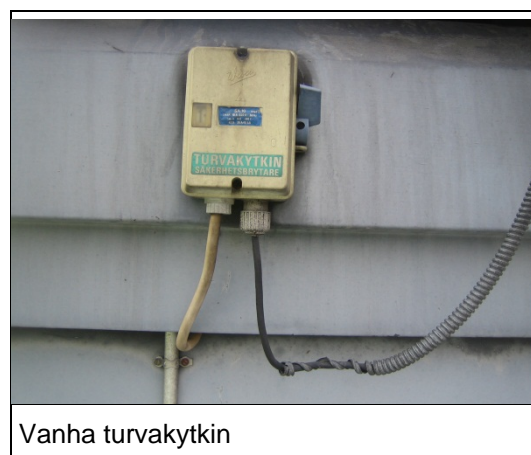
Vanha turvakytkin

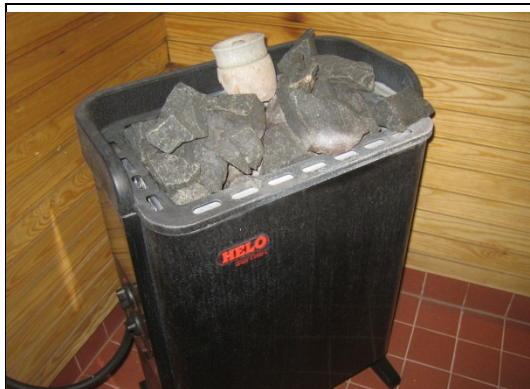
Kiuas

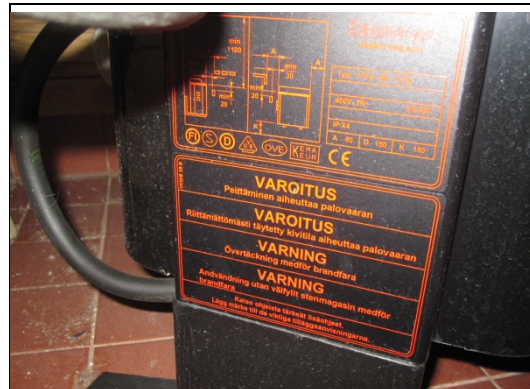
Kiukaan tyyppimerkin

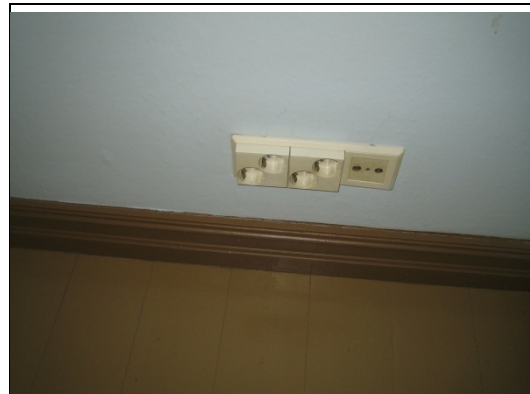
Uppopistorasioita

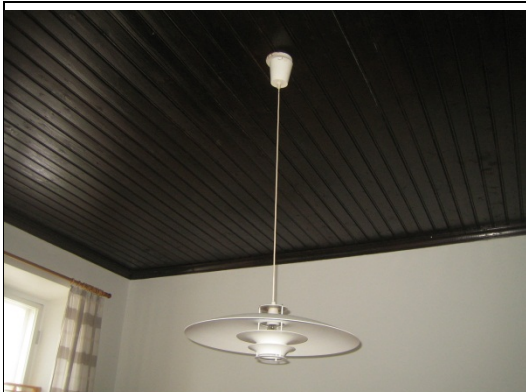
Roikkuva hehkulamppuvalaisin

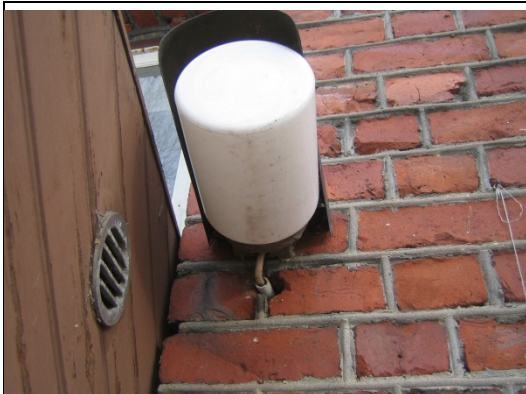
Seinävalaisin

Toimenpide-ehdotukset	Kustannusarvio	Muut tarkennukset
Seinävalaisimien uusiminen/entisöinti (5 kpl)	1200 €

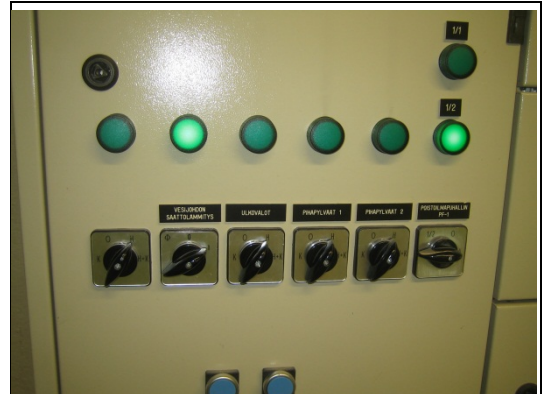
Ulkovalaisimien ohjauskytkimet

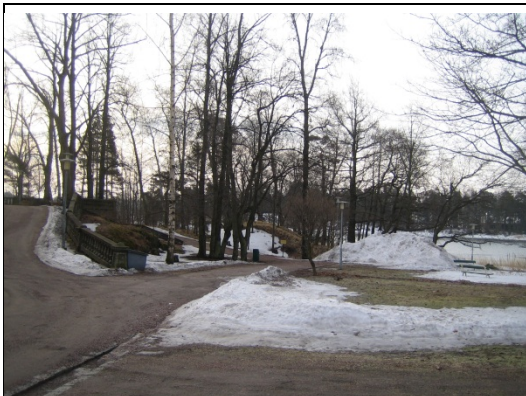
Pylväsvalaisimia

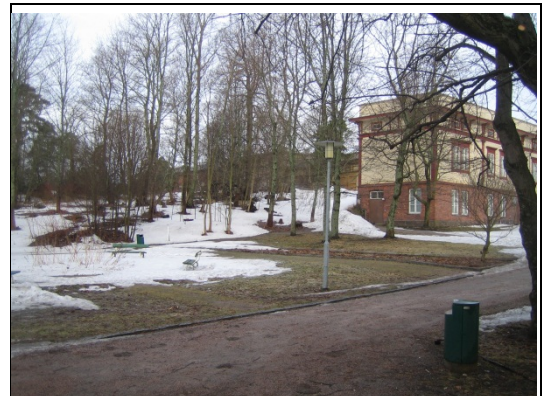
Pylväsvalaisin

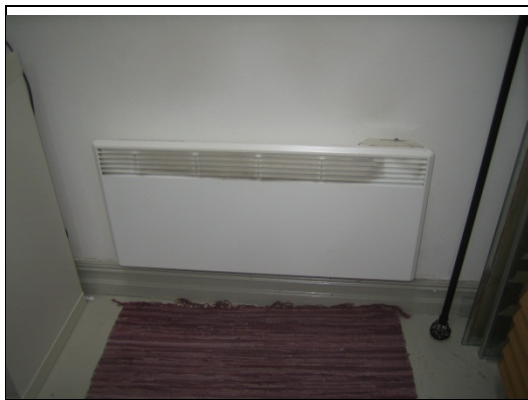
Tasolämmitin

Toimenpide-ehdotukset	Kustannusarvio	Muut tarkennukset
Tasolämmittimien uusiminen (alkuperäiset)	1800 €

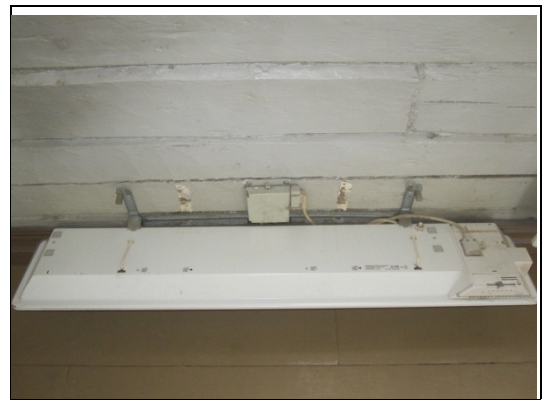
Listapatteri

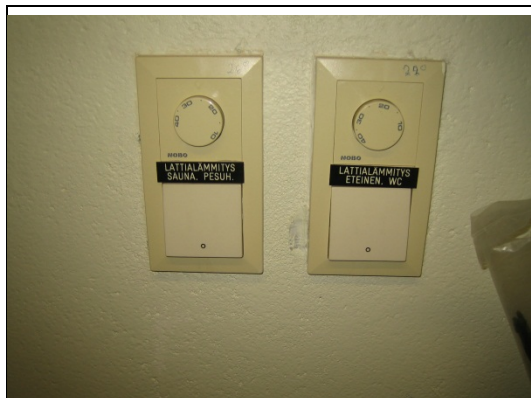
Lattialämmitys termostaatit

Toimenpide-ehdotukset	Kustannusarvio	Muut tarkennukset
Lattialämmitysjärjestelmän uusiminen	1800 €

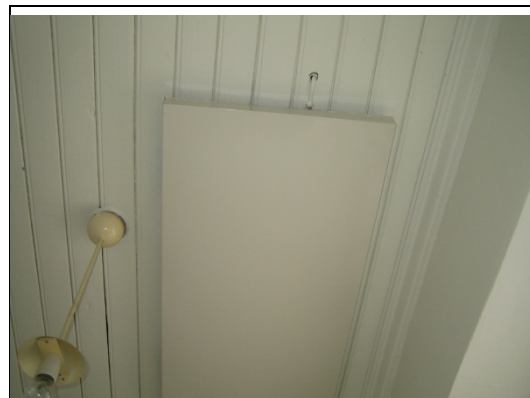
Kattolämmityselementti

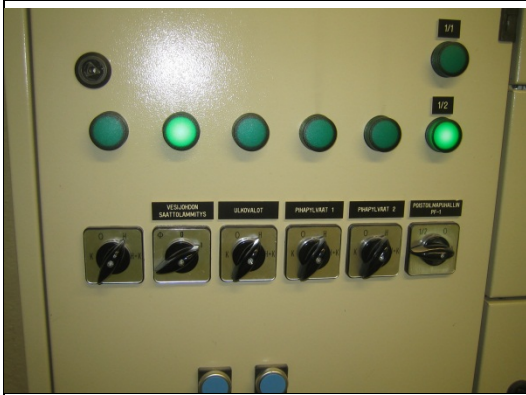
Saattolämmityskaapelin ohjauskytkin

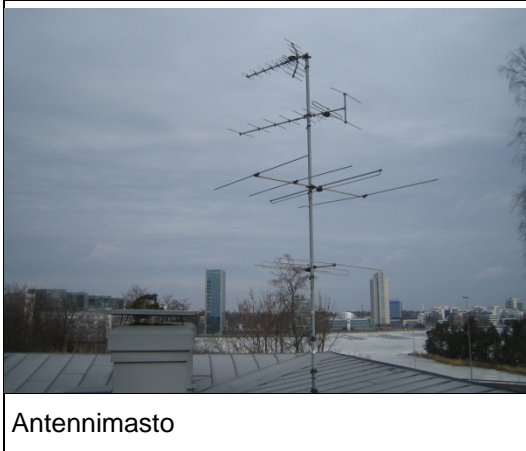
Antennimasto

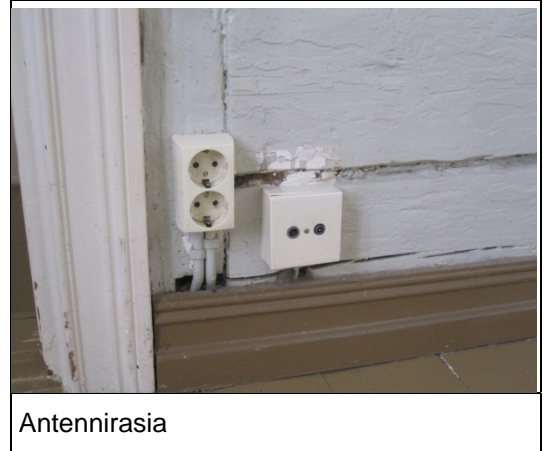
Antennirasia

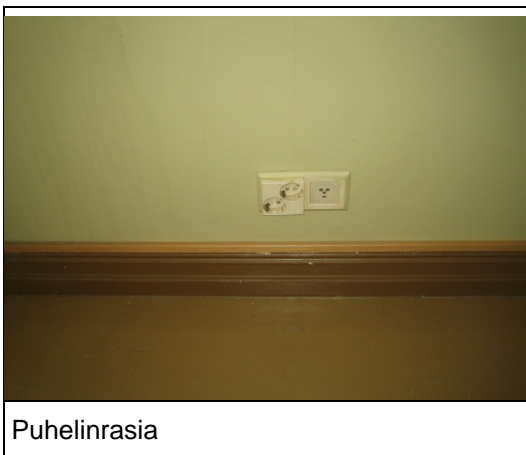
Puhelinrasia

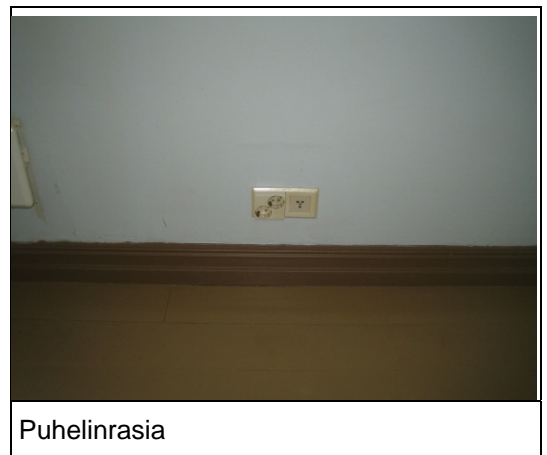
Puhelinrasia

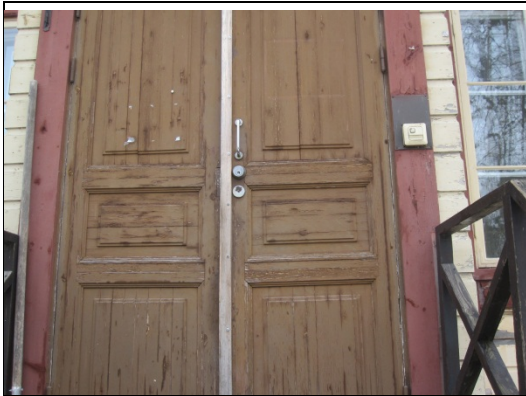
Pääoven ovikellopainike

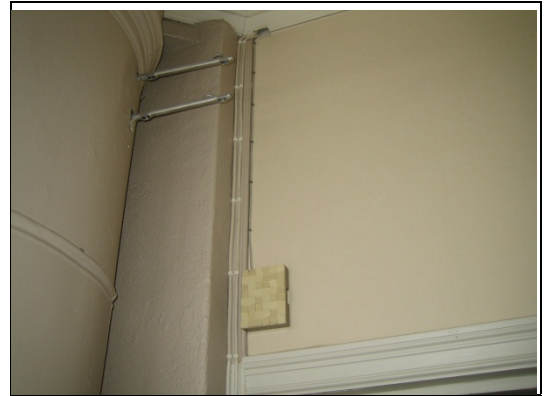
Kumistin
